フィリピン国マヨン火山の泥流災害

危機管理技術研究センター長 網木 亮介

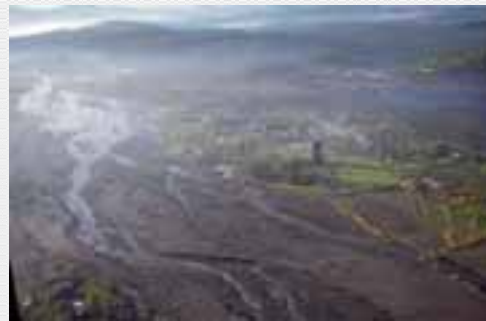
- ① 氾濫域では、概ね幅200～500m、厚さ2m前後で土砂が堆積している（写真－1）。
- ② 堆積物中には、所々径2～3m程度の巨礫が点在するが、大半は火山灰起源と思われる細粒土砂である。
- ③ 泥流の流下した河川の共通した特徴として、

写真－1 泥流の氾濫状況

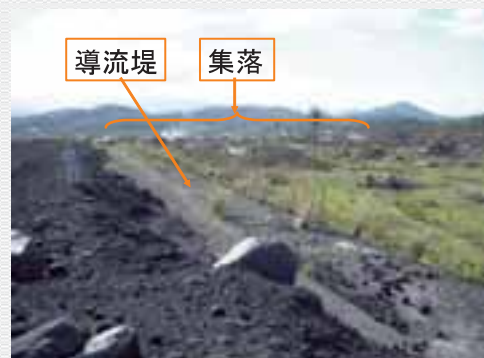
- ④ 山麓部一帯では、公共道路事業省により導流堤を中心とした砂防構造物の整備や河道の除石が行われてきた。今回の調査では、そのような施設によって泥流の氾濫が防止され、集落が保全された地区も確認された（写真－2）。

写真－2 効果を発揮した導流堤

調査の時点では、不安定土砂の残る山麓の被災地に、かなりの数の住民が留まっており、二次災害の危険性が危惧される状況であった。そのような実態も含め、公共事業道路省に対しては、防災体制の整備、緊急対策の実施等々について提言を行ったことを付記する。
