広島県庄原市における 豪雨災害

危機管理技術研究センター 土砂災害研究官 西 真佐人
砂防研究室 研究官 林 真一郎

(キーワード) 土砂災害、表層崩壊、土石流

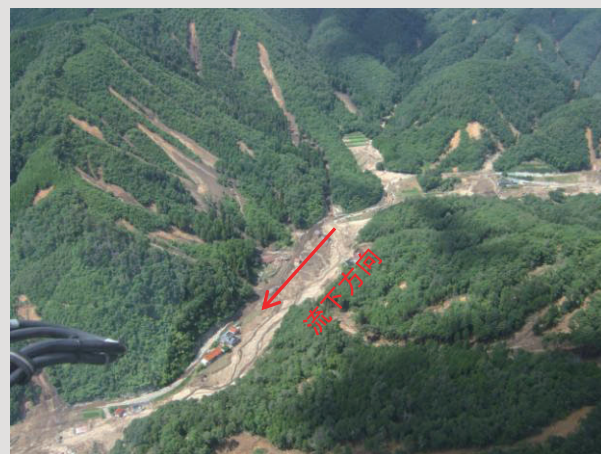
江の川水系西城川の支川である篠堂川、大戸川流域に崩壊が集中して発生し、多量の土砂が流出したことで、篠堂川で河床が5m程度上昇して集落に被害を生じる等の被害を生じている。

これらの崩壊は約30km²の範囲に集中し、崩壊面積率は約4.2%に達した。その大多数は崩壊深の小さな表層崩壊であり、地質条件や植生にかかわらず発生していることが特徴である。

写真 篠堂川における崩壊、土石流の発生状況

①篠堂川、大戸川には、本川の河床に大量の土砂が堆積しているとともに、その支川である溪流にも大量の不安定土砂が堆積しており、これらの土砂が、今後、比較的弱い雨であっても二次的に流出する危険性があり、警戒が必要であるとともに、下流への影響に応じて、いち早く撤去するなどの対応が望まれる。

②今後、被害のあった家屋への一時帰宅、緊急工事を行う際には、避難基準雨量の設定等適切な警戒避難体制を確保する必要がある。
