# 鹿児島県南大隅町 船石川で発生した土石流災害

危機管理技術研究センター 砂防研究室 室長 小山内 信智

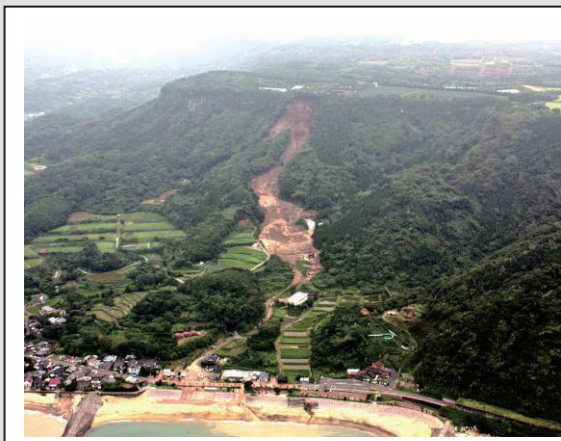
今回の崩壊は、2007年7月14日に発生した土石流の崩壊源が拡大崩壊したものである。崩壊斜面を見ると、台地上部には35m程度の節理の発達した溶結凝灰岩層があり、その下部には同じ

阿多火砕流堆積物の非溶結層がある。この二つの層の境界部に複数の湧水が見られ、その湧出水が非溶結層を侵食していた。すなわち、6月に降った降雨が溶結凝灰岩層の節理を通して浸透し、相対的に浸透能が小さい非溶結層の上面に貯留されることで、溶結凝灰岩層がキャップロックとして貯水タンクの役割を果たし、脆弱な脚部の侵食を助長するための湧水を長期間に亘って供給していたものと考えられた。その結果、脚部侵食の進行によってオーバーハング状になった上部溶結凝灰岩層が順次崩落し、飽和状態の侵食土砂を巻き込んで、土石流として流下したものと考えられた。

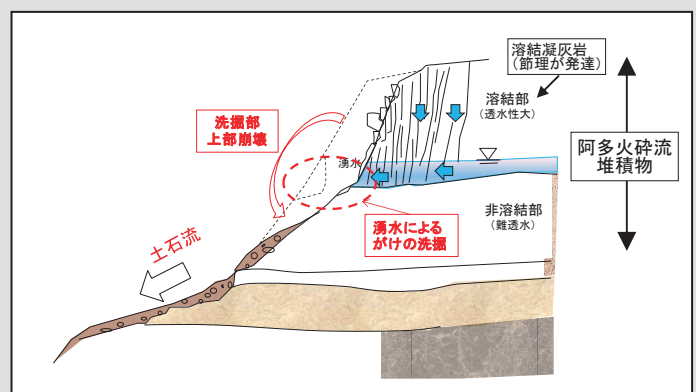
流出した土砂・流木の総量は約101,000m<sup>3</sup>であったが、この崩壊地の下流渓流内には2基の砂防堰堤が設置されており、合計約91,000m<sup>3</sup>の土砂の流出を防止した。第3波までの流出土砂は砂防堰堤によってほぼ完全に堰き止められ、その後の4波の土石流により下流集落と国道269号に氾濫被害が生じたものの、住民は避難することができ、人的被害は発生しなかった。
