鹿児島県奄美地方における大雨 災害緊急調査報告（河川関係）

危機管理技術研究センター 水害研究室 主任研究官 小林 肇

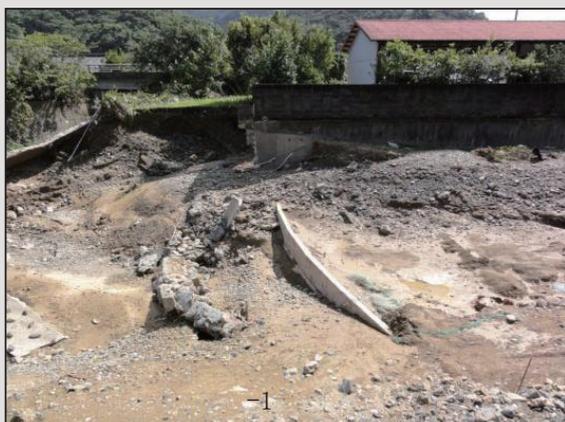
写真-1 住用川・冷川の堤防決壊箇所

この調査では、左岸支川冷（ひや）川の住用川合流点付近の堤防が、延長21m決壊していたこ

とを確認した。決壊箇所は、住用川本川左岸の水衝部にあたり、ここから流入した氾濫流が、住用支所等があり奄美市住用町の中心集落である西仲間集落と、下流の石原集落を襲ったと考えられる。

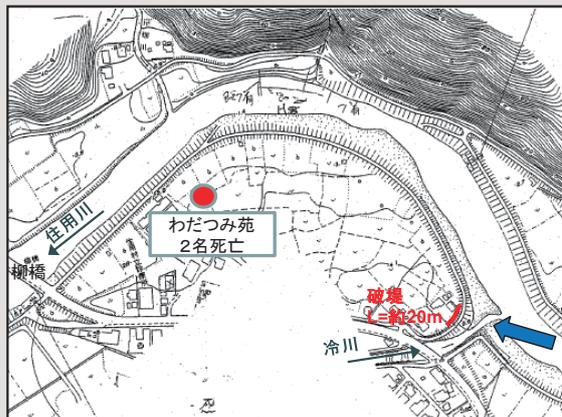
図-1 堤防決壊箇所と「わだつみ苑」

住用川の冷川合流点から下流の柳橋までの左岸堤防は高さ約2mで、洪水痕跡から約30cmの水深で越流したと考えられるが、決壊はしておらず、小規模な洗掘のみが確認できた。女性2名が死亡したグループホーム「わだつみ苑」は平屋で、盛土構造ではなく、敷地は堤防から約2m低かった。
