# 台風 12 号による紀伊山地における大規模土砂災害

危機管理技術研究センター

砂防研究室 室長 岡本 敦 主任研究官 内田 太郎

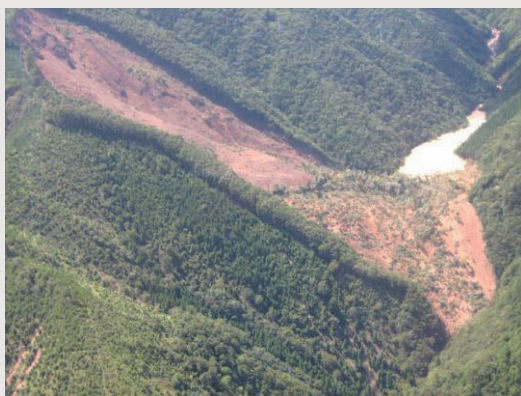
写真-1 奈良県十津川村長殿谷の河道閉塞

今回の台風では、数多くの深層崩壊が生じ、17箇所河川閉塞(天然ダム)が形成され(写真-1)、このうち、越流開始地点において堆積した土砂等の高さがおおむね20m以上及び越流開始地点より下流に居室を有する建築物の数がおおむね10以上の5箇所では、2011年5月1日に施行された『土砂災害警戒区域等における土砂災害防止対策の推進に関する法律の一部を改正する法律』に基づく緊急調査が国土交通省により実施されている<sup>1)</sup>。
