九州北部豪雨災害の氾濫流調査

危機管理技術研究センター

水害研究室 研究官 大浪 裕之 室長 伊藤 弘之

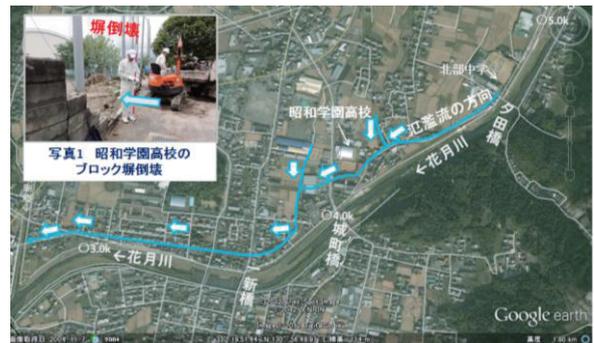
図-1 花月川氾濫流調査結果図

当該地区は花月川でも広範囲に浸水被害が生じた地区である。聞き取り調査によると、「堤防に沿った街路と堤内側の水路から、氾濫流が住宅街に流れ込んだ」とのことであり、地形だけでなく街区内の道路・水路等空間の配置や連続性が氾濫流に大きく影響することが示唆される（図-1）。また、昭和学園高校のコンクリートブロック塀が流木により大きく倒壊していた（写真1）。周辺の施設に比べてかなり大きな損壊状況であり、漂流物により流体力が大幅に増加したと見られる。上流域には製材所が多数あり、流木による堰上げや施設の損壊が多く見られた。

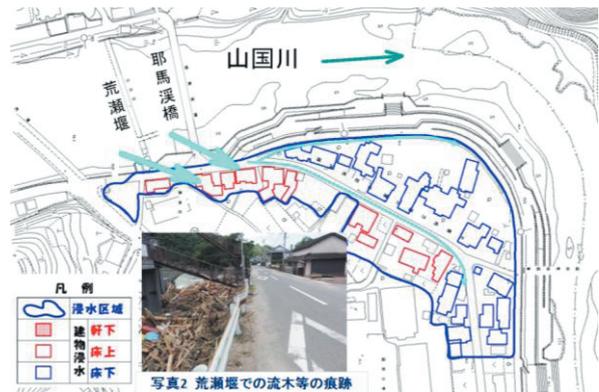
図-2 山国川氾濫流調査結果図

山国川は堀込み河川であるが、橋梁等において瓦礫等が付着し、堰上げが生じることによる越水が散見された。樋田地区の浸水状況を図-2に示す。耶馬溪橋及び荒堰の管理橋が流木で閉塞し、内岸側に越水が生じている。また、氾濫流は集落内の道路を主流路としており、川側よりも山側の家屋で浸水深が大きくなっている。
