# 2012年5月6日に茨城県つくば市で発生した竜巻による建築物等の被害について

(キーワード) 竜巻、F3、強風被災度ランク、転倒

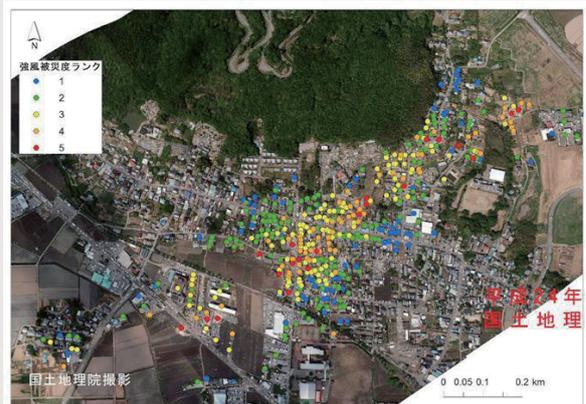
図-1 つくば市北条地区の被害分布

つくば市の報告によると、死者1名、負傷者37名、建築物の全壊210棟、大規模半壊47棟、半壊197棟、一部損壊639棟であった。国総研と建築研は、つくば市北条地区を中心に被害建築物を強風被災度ランクで分類し、被害分布図(図-1)を作成した。

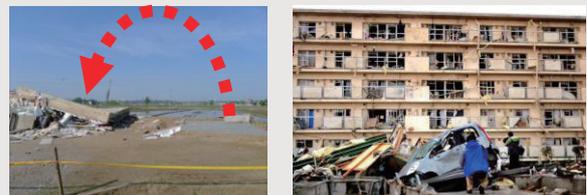
写真-1 転倒した住宅 写真-2 集合住宅の被害

木造建築物では、建築物全体の転倒、上部構造の飛散・移動・倒壊・傾斜、屋根小屋組の飛散、屋根ふき材の飛散、窓ガラスやサッシ等の開口部の破損などの被害形態が見られた。このうち木造住宅全体が基礎ごと転倒した事例(写真-1)はわが国ではこれまでに見られなかったものである。この被害について被害発生メカニズムを検討し、被害開始風速を算定した。

竜巻が直撃した鉄筋コンクリート造の集合住宅では構造躯体の被害はなかったが、窓ガラスやサッシ、

ベランダ手すり等が竜巻の風圧力や飛来物の衝突により破損(写真-2)した。
