# 九州北部豪雨災害における 土砂災害に対する技術支援

(キーワード) 九州北部豪雨、土石流、斜面崩壊、同時多発

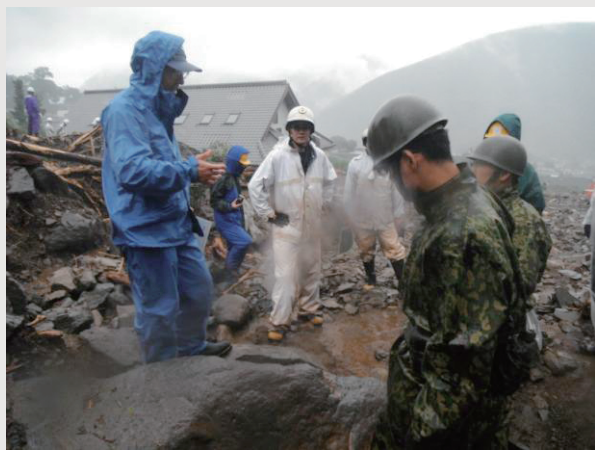
写真1 自衛隊等の捜索活動への技術的支援  
(南阿蘇村新所地区、7月13日)

研・土研で3班体制(計9名)を組み調査を行った。行方不明者の捜索現場では自衛隊等に監視するポイント(渓流内の土砂移動、崩壊地頭部の落石、立木の変化等)、逃げる方向(下流方向でなく横の高台)、土石流の流速と退避までの余裕時間等について説明した。自衛隊の現場責任者は、「土石流堆積物(巨礫)を見て二次災害が心配であったがアドバイスを受け冷静に判断できる」とのことであった。
