# 中山間地域における道の駅等を拠点とした自動運転サービス実証実験

道路交通研究部 ITS 研究室

国総研では同実験を通じ、道路構造や管理、気象等の環境面から自動運転の支障となる要因と解決策について検討を行った。以下では、実証実験で確認した事象と課題の一部を紹介する。

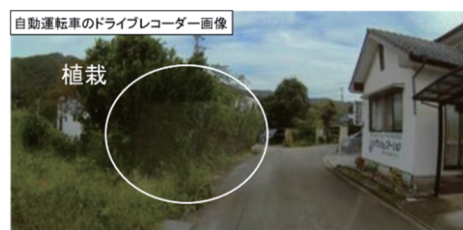
沿道の民地等からの植栽や雑草の繁茂した植栽を

車両センサーが前方障害物として検知して、走行停止や手動運転で回避する場合があった。地元とも協力し、自動運転を考慮した道路管理レベルの設定が必要と考えられる。

図2 植栽の検知

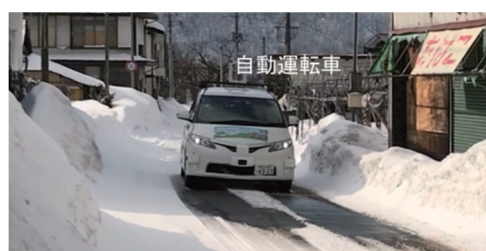
また、積雪に関しては、多少の圧雪が残る除雪された状態では、円滑に走行することができた。一方で、道路脇への除雪により幅員が狭くなり、対向車とのすれ違いが困難となる場合があった。このような箇所では自動運転車の走行を前提とした除雪や積雪時を考慮した走行位置の設定が必要と考えられる。

図3 積雪による狭小幅員(本来は2車線)
