高知自動車道立川橋の被災に関する 現地調査

(研究期間：平成30年度)

道路構造物研究部 構造・基礎研究室 研究官 木村 崇 室長 七澤 利明

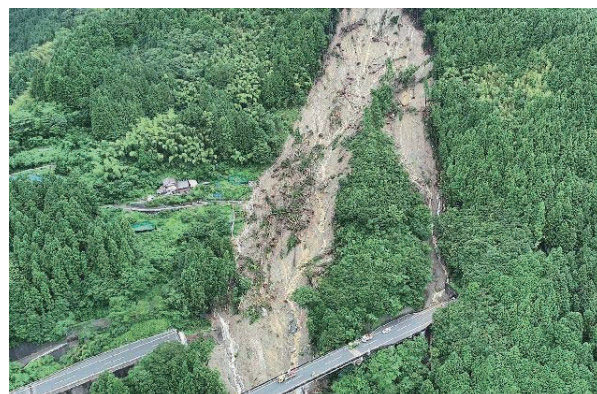
これらの被災状況から、橋梁上部の斜面の大規模な崩落による作用が上部構造に働き、流出したものと考えられる。

被災状況 (提供：西日本高速道路株式会社)

現地では斜面に堆積した土砂を撤去し下部構造の健全性を確認する必要があることや、復旧にあたり桁下空間の導流対策を検討するよう助言を行った。

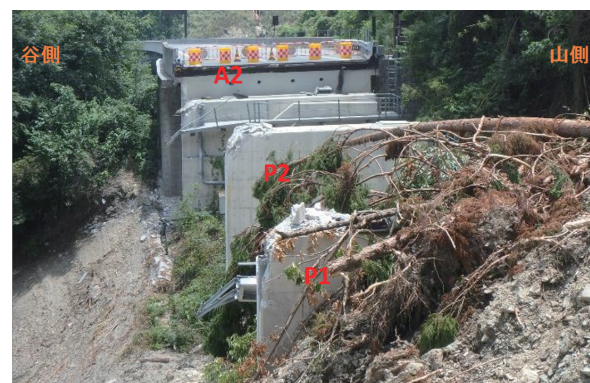
現地調査の結果、橋脚や橋台では橋座部の一部等にコンクリートの欠損が認められるものの、目視できる範囲では下部構造躯体の傾斜やひびわれ等の重大な損傷は認められなかった。また、上部構造については崩落土砂と共に谷側斜面下へ流出しており損傷状況の確認は出来なかった。

上部構造流出状況

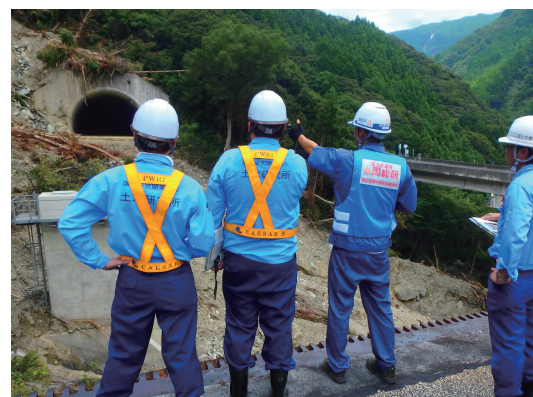
現地調査状況
