# 2018年台風21号による港湾被害の現地調査

沿岸海洋・防災研究部 沿岸防災研究室

(キーワード) 台風1821号、高潮、被災調査

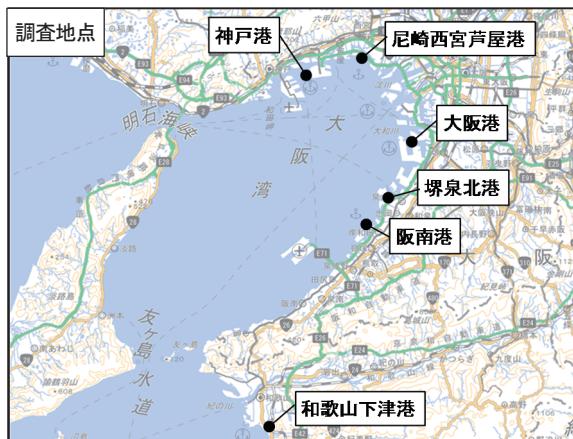
図1 調査地点

図1に示す港湾を対象に、被災の痕跡及び高潮による浸水深の調査を実施した。

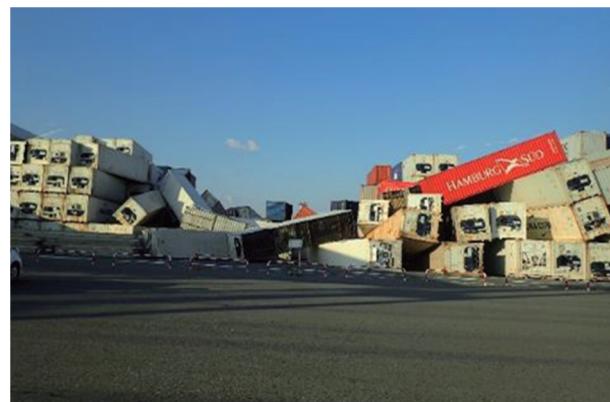
強風による被害としては、上屋等の損害、コンテナ倒壊等が確認され、高潮による被害としては、荷

図2 コンテナの倒壊（大阪港）

国総研では、強風によるコンテナの倒壊被害が大きかったことを踏まえ、風洞試験施設を用いた実験を実施し、コンテナの積み方や固縛方法に違いによる耐風性を定性的に評価する。

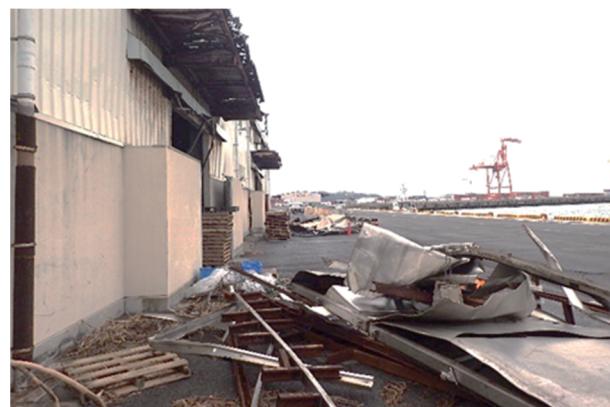
調査の結果、高潮は湾奥に向けて大きく発達し、大阪港、尼崎西宮芦屋港、神戸港では堤外地を中心に高潮による浸水被害が確認された。また、大阪湾よりも閉鎖性の低い和歌山下津港では、高潮よりも強風により発達した波浪による被害が顕著だった。

図3 上屋防潮扉の破壊（和歌山下津港）
