中山間地で自動運転車を円滑に走行させるための課題とその対応

道路交通研究部 高度道路交通システム研究室

(キーワード) 道の駅、自動運転、実証実験

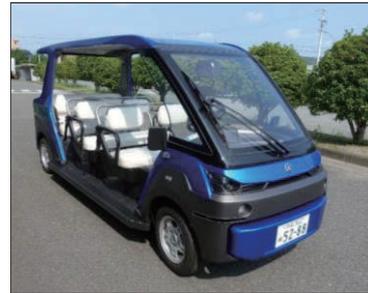
「路車連携型」技術
埋設された電磁誘導線からの磁力を感知して、既定ルートを走行
定員：6人
速度：自動時 ~12km/h 程度
手動時 20 km/h未滿

図-1 実験に用いた車両の一例 (カートタイプ)

本実証実験において使用した自動運転車両は公募を行い、4車両が選定された (一例を図-1に示す)。これらの車両はあらかじめセットされた軌跡通りに走行を行うが、路上駐車など道路上に障害物がある場合には、センサで検知を行い停止、または人間がハンドル操作を行い障害物等を回避する。後者の「手動介入等」と呼ぶ操作を削減することが円滑な自動運転の実現に繋がる。このため、国総研では手動介入等が発生している要因を分析し、対策を立案した。本稿ではその概要について紹介する。詳しくは参考文献1)を参照されたい。

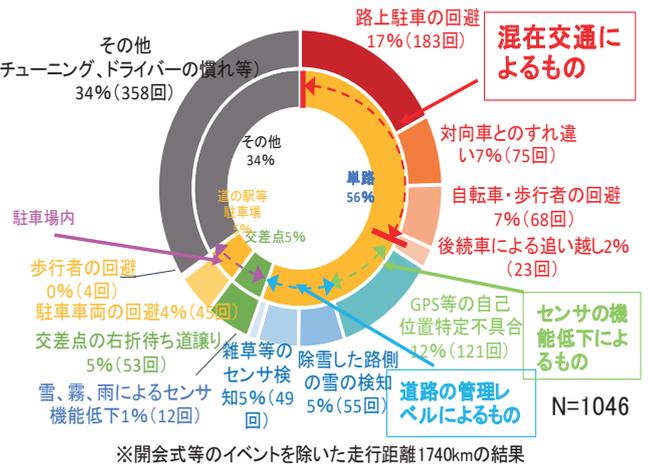
図-2 手動介入等の発生状況

平成29年度に実施した13箇所の実験における手動介入等の発生状況を以下に示す。それらの走行について、手動介入等により自動走行が継続出来なかった事象の内訳を図-2に示す。

図-2によると、手動介入等は混在交通によるもの、センサの機能低下によるもの、道路管理レベルによるものに大別できる¹⁾。

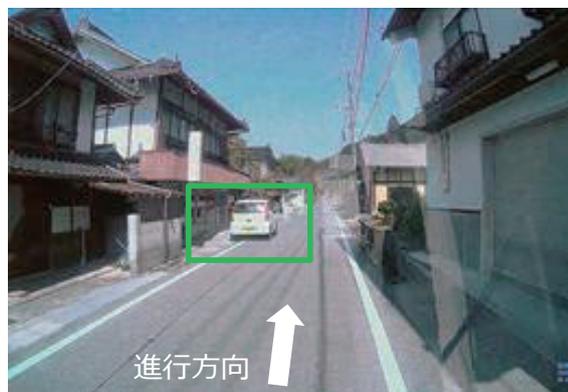
図-3 道路上の路上駐車

手動介入等で最も多かったのが、図-3のように道路上の路上駐車車両の回避によるものである。

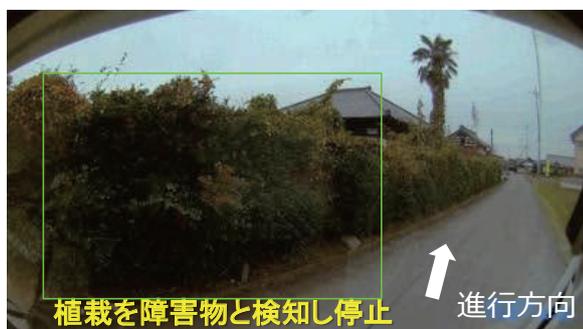
図-4 植栽の障害物としての検知

また沿道の民地等からの道路上への植栽の繁茂や、道路脇への除雪により幅員が狭くなり車両センサが障害物として検知して、走行停止や手動運転で回避する場合があった(図-4)。これは、自動運転のスムーズな運行には、適切な幅員の確保の必要性や、適切な管理レベルの必要性を示していると考えられる。

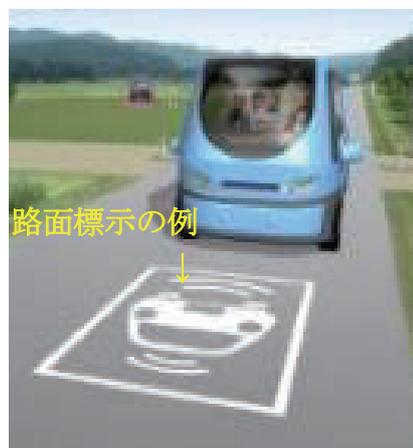
図-5 走行空間確保の例

例えば(1) 走行空間の確保については、路上駐車車の

抑制や歩行者動線との完全分離等の工夫が必要である。路面標示による対策例のイメージを図-5に示す。その他、自動運転車の待避スペースを設置して後続の一般車が円滑に追い越しを行うことができるようにすることが必要である。
