# 道路に近接した斜面の状態を地震後に早期に把握できる技術に関する研究

(研究期間：令和元年度～令和3年度)

社会資本マネジメント研究センター 熊本地震復旧対策研究室  
 室長 西田 秀明 主任研究官 宮原 史

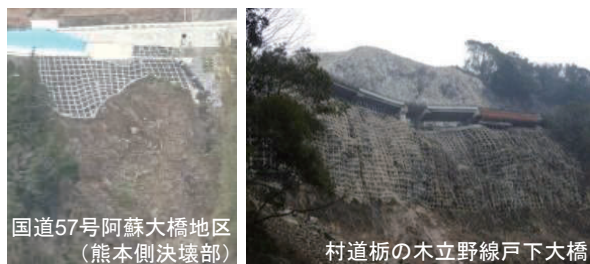
写真-1 急峻な斜面に近接する道路

平成28年熊本地震では、地盤変状の影響によって道路の機能に支障をきたす被害が発生し、その中には、急峻な斜面に近接するため調査や復旧に長時間を要した道路もあった(写真-1)。この教訓から、このような斜面沿いの道路において地震直後の通行可否や応急復旧の判断をできる限り速やかに行うためには、斜面に生じた変状の有無、範囲、程度を早期かつ面的に把握することが重要な要素の一つになると考えられる。

本稿では、戸下大橋の下側斜面(写真-1右)で、復旧工事の進捗状況や植生の条件が異なる3月、8月、

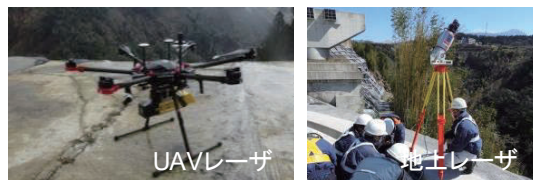
写真-2 検討に用いた技術

11月の計3回の計測結果を示す。計測は、急峻な斜面の形状を近接せずとも面的に把握できる可能性がある技術として、UAV搭載型レーザスキャナ、地上レーザスキャナの2種類を用いて行った(写真-2)。
