# 多発する道路災害への技術支援

道路構造物研究部長 福田 敬大

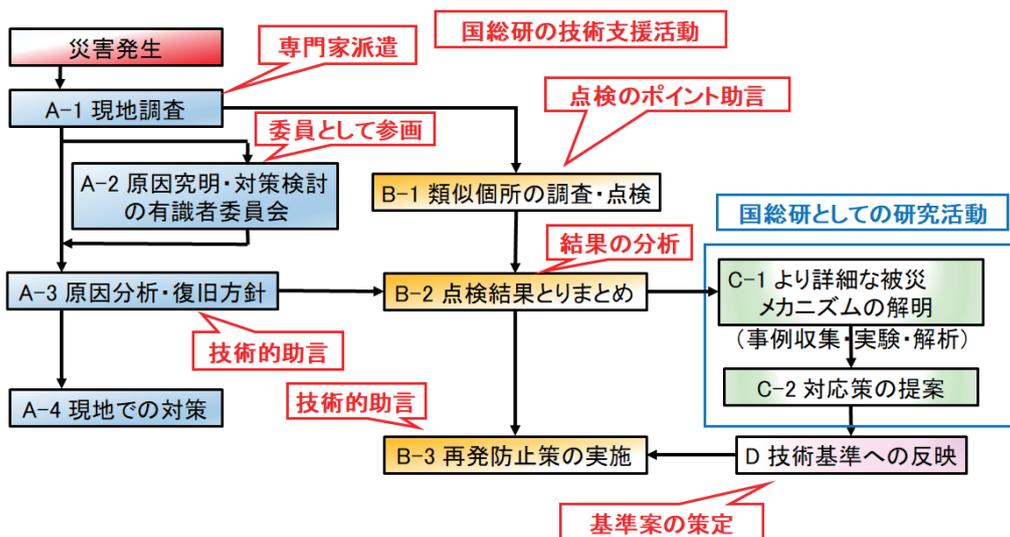
災害対応における国総研の技術支援と研究活動を図-1に示す。各項目に付した赤字の吹き出しは当部が行う具体的な技術支援を、青の枠は当部の研究活動を示している。被災現場への専門家の派遣、必要に応じた有識者委員会の設置、類似箇所の調査・点検は発災直後から想定すべき取り組みである。

図-1 災害対応における国総研の技術支援と研究活動

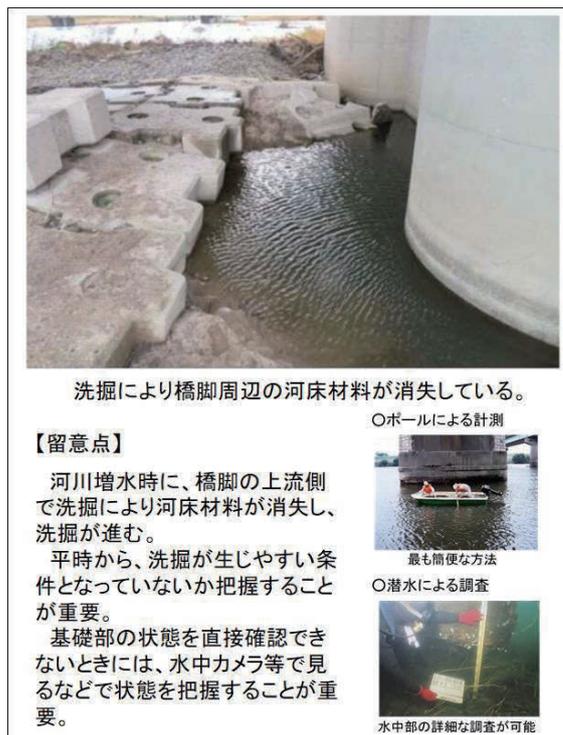
上記の研究を行うにあたって別途、近年の被災事例を分析し、点検時の注意点の抽出も行った。令和3年8月には、その結果を「道路橋の維持管理における洗掘に関する予備知識(案)<sup>3)</sup>」として、道路橋の点検に携わる技術者に広く知ってもらえるように研修教材としてまとめた。この資料は地方整備局・地方公共団体職員を対象とした研修で活用されている(図-2)。

図-2 洗掘に関する予備知識の事例

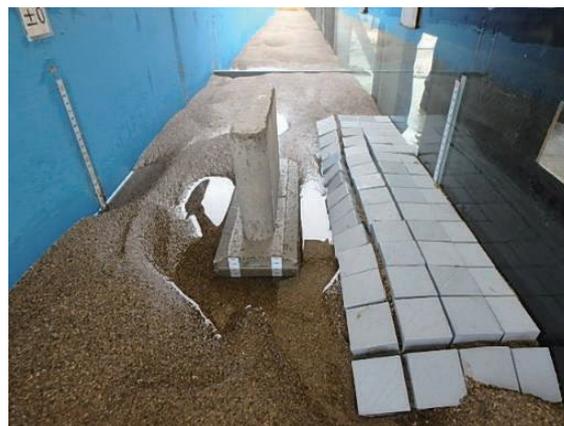
さらに、洗掘対策が必要な箇所における効果的な方策についても研究を行っている。流水による河床の洗掘防止の目的で護床工が設置されている箇所の近傍で、橋脚が沈下・倒壊する事例も発生している。そこで、護床工に隣接する橋脚周辺では、流れが速くなり局所洗掘が生じやすくなる可能性を検証するために、令和2年7月豪雨で洗掘により橋脚の沈下・傾斜が確認された橋梁について、1/30のモデルを製作し当時の環境を再現した。護床工の設置範囲、落差工の有無、落差工と橋梁の離隔に着目して水理実験を行い、水位・流速・河床高などの計測と検証を行っている(写真)。

写真 護床工周辺の洗掘実験
