道路被災状況調査における 無人航空機の活用可能性に関する検討

道路構造物研究部 道路地震防災研究室

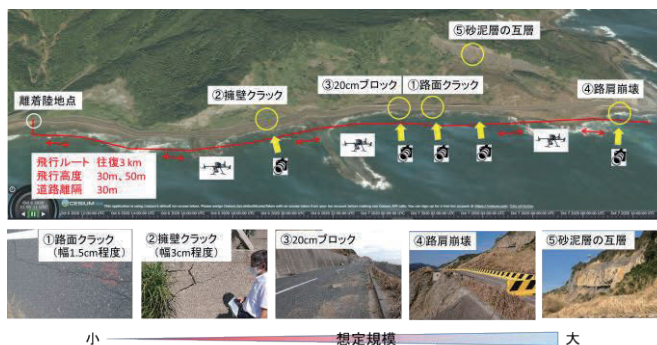
図-1 飛行ルート及び被災事象

本実験（以下「令和2年度実験」）は、2021年1月に、2020年9月に発生した台風10号による越波の影響で被災し現在通行止めとなっている宮崎県日南市の市道において実施した。令和2年度実験では、昼間における海岸部の実際の被災現場（図-1）を活用した道路上の被災状況把握精度の確認、リアルタイム映像転送による遠隔地での被災状況把握の確認を目的としている。飛行コースは海上飛行を基本とし、速度5m/s、道路からの離隔30m（平時の航空法上の第三者又は物件との最低離隔）、飛行高度30m、50mとした。飛行機種は、DJI社のMatrice300RTKを用い、解像度1920×1080（動画）のカメラを搭載している。

被災状況把握結果の一例を図-3に示す。航空法の規定から、道路上の被災箇所にもっとも近寄った位置（高度30m、離隔30m）での撮影を実施した場合、図-1に

示した被災状況のうち、③20cmブロックの散乱までは確認可能であったが、それより小規模な事象は、ズーム機能を用いることにより確認できた。

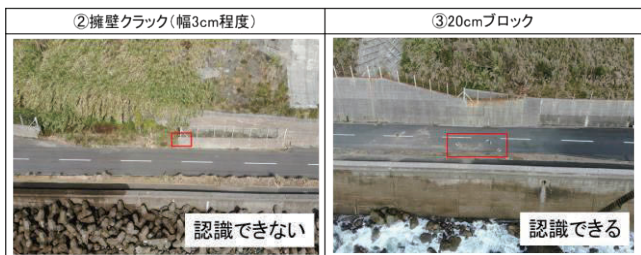
図-3 道路被災状況確認結果の一例（飛行高度30m）

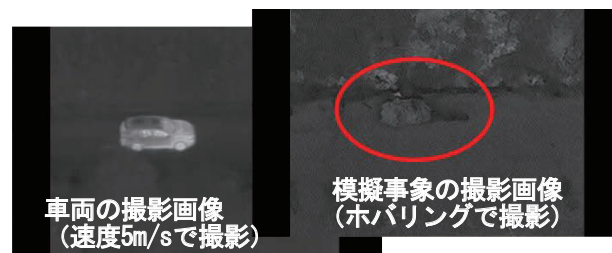
図-6 赤外線カメラ映像（石川県での実験）

令和3年度実験の実施にあたり、研究所敷地内で試験的に行った赤外線撮影では、構造物等が鮮明に映っていた（図-5）。しかし令和3年度実験では、悪天候（曇り時々雨）の影響で、道路と周辺土砂等との温度差が小さかったこともあり、5m/sの飛行では、人物、車両のみの確認しかできなかった。道路被災模擬事象については、現場上空で停止（ホバリング）することによりうっすらと確認できた（図-6）。
