人工衛星利用技術を活用した流域水文情報収集技術に関する研究

(独立行政法人土木研究所 水工研究グループ 水理水文チーム)

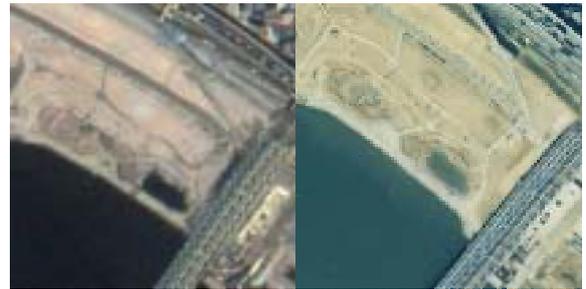
図-1 IKONOS 画像（左）と航空写真シミュレーション画像（右）の比較例 C 日本スプー-ズイメージング

IKONOS 画像（1m 解像度）と航空写真シミュレーション画像（解像度 0.25m）の比較例を図-1 に示す。両画像ともにワンドや堤外地内の管理用道路等が確認可能であった。IKONOS 画像はエッジ部分が不鮮明である箇所も見られるが、画像強調等の処理を行うことにより判読精度の向上が可能である。表-1 には、IKONOS 画像と航空写真シミュレーション画像の判読結果を表-1 に整理した。IKONOS 画像の判読結果は、「判読可能」あるいは「概ね可能」の項目が多く、河川調査・管理への実利用の可能性は高いと判断できる。ただし、航空写真シミュレーション画像と比較すると細部のテクスチャを見分けることに難がある項目も見られ、利用目的を明確にした上で衛星画像を使用する必要があると思われる。

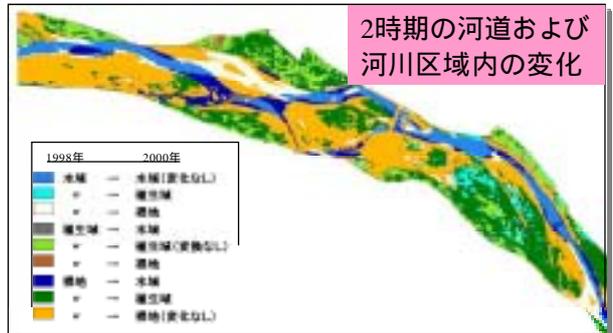
図-2 2 時期リモートセンシング画像の重ね合せによる河道・河川敷変化の検知(荒川中流部)

図-2 に河道内の経年変化状況（1998～2000年）を、表-2 に同 2 時期の土地被覆状況の面積変化を示す。本対象区域において 1998 年から 2000 年の間に植生域面積が 0.27km² から 0.89km² に増加し、裸地等の面積が 1.54km² から 0.99km² に減少し、河道内の樹林化が進行していることや局所的な滞筋の位置移動が確認できる。

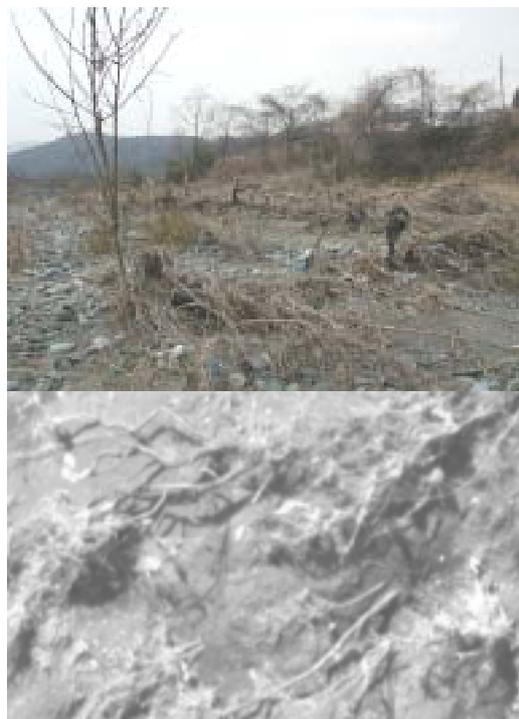
図-5 倒伏したハリエンジュ
(上)現地踏査時地上から撮影、(下)TLS 画像

図-5 に TLS 画像と現地踏査時に撮影した同じ対象物として倒伏したハリエンジュ群落の状況を示す。TLS 画像から直接、樹種を判別することは困難であったが、倒伏した樹木の本数、洪水時に引っ掛かったゴミや草は確認可能であった。また、剥離した護岸ブロックや車のわだちも TLS 画像上で識別可能であった。これらの結果は、緊急時の河川構造物の被災状況やゴミや不法係留船の監視といったような主に河川パトロールに対応した調査にも利用可能であることを示している。

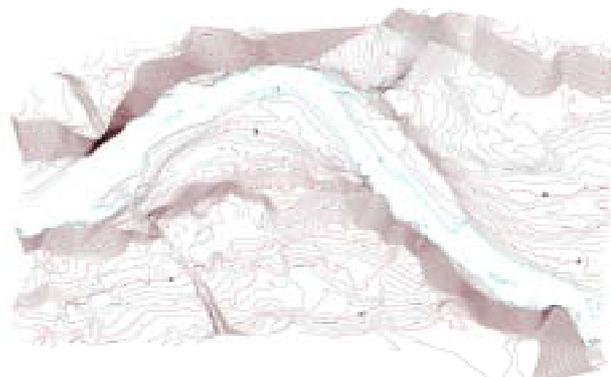
図-4 TLS 画像から作成した
等高線図 (50cm 主曲)

図-4 に得られた標高点データから作成した主曲 50cm の等高線図を示す。縦横断勾配を概ね表現していると推測されたが、現地調査を含めた詳細な精度検証を行う必要がある。

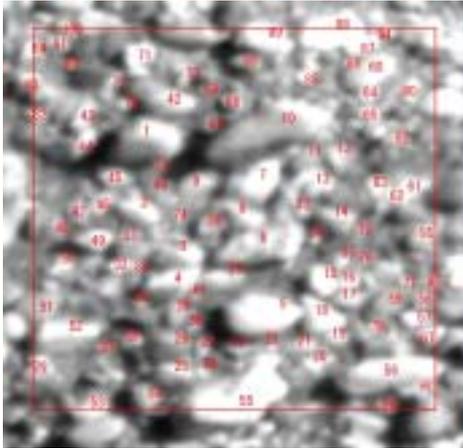
図-6 TLS 画像による河床粒径計測
(調査地点 No.1)

画像判読は、河床状況が異なっていると判断した 4 地点においてコドラード (3×3m) を設定し、表層河床材料の粒径計測を行った。計測は、粒径の長い方を長径、短い方を中径とし (粒径の最も短い短径は上空からの画

像では計測できないと仮定した)各地点 100 個の粒径計測を行った(図-6)。

代表粒径(d60)は粒径計測を行った各礫を回転楕円体として求めた。表-3 に両手法により得られた結果を示す。その結果、調査地点 No.1、No.2 でいずれも TLS 画像判読により得られた粒径のほうが現

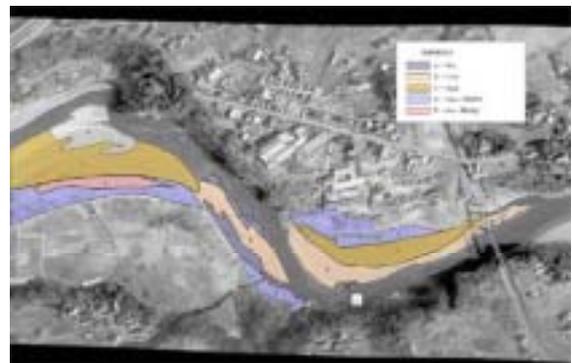
図-7 河床材料粒径分布評価図

地調査で計測した結果より大きな値を示した。粒径として判読可能な大きさは最低 2~3 ピクセルは必要であり、本研究の場合、約 7cm 以上の河床材料が判読可能であった。ただし、TLS 画像から判読できる幾何学的あるいはテクスチャの特徴から数 10cm 単位の粒径区分による分布図の作成は可能であった(図-7)。

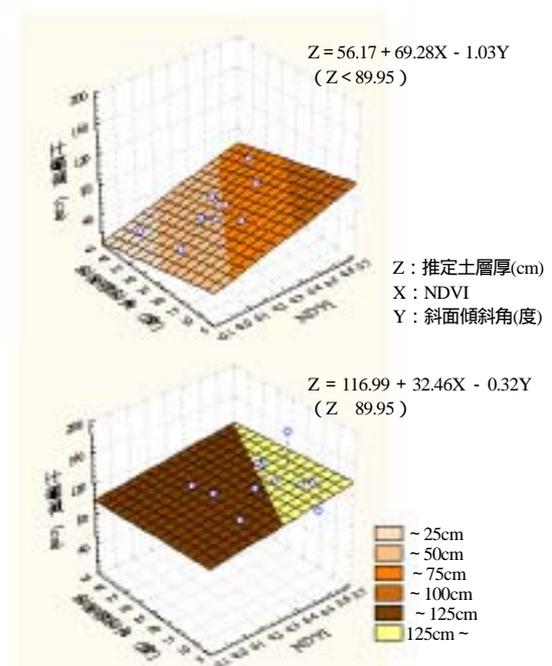
図-8 現地土層厚と NDVI、平均傾斜角の関係

人工衛星画像から算出した植生指標、DEM から算出した地形形状、森林調査簿等の既存データと現地土層厚との関係を調べた。その結果、人工衛星画像から算出した NDVI (正規化植生指標) と数値地図から算出した斜面傾斜角に相関が見られた。さらに、相関関係は単回帰より区分線形回帰が適していると推測された(斜面傾斜角の場合、単回帰使用 $R=0.58$ 、区分線形回帰 $R=0.88$)。そこで、NDVI と斜面傾斜角を用いて区分線形回帰分析を行った。その結果を図-8 に示す。

推定土層厚は NDVI と正相関、斜面傾斜角と負相関が見られた。また、NDVI、斜面傾斜角を別々に用いるよりも、両者を組み合わせることにより推定精度が上がることも明らかとなった。

図-8 に示す区分線形回帰式の区分を本研究の利用データを用いて統計解析した結果、国有林森林調査簿、県管理森林簿に記載されている林種に有意差($P<0.05$)が見られた。具体的には、未立木、ヒノ科と杉、カマツ林で区分されたが、ミナラ広葉樹林はどちらの区分ともいえない結

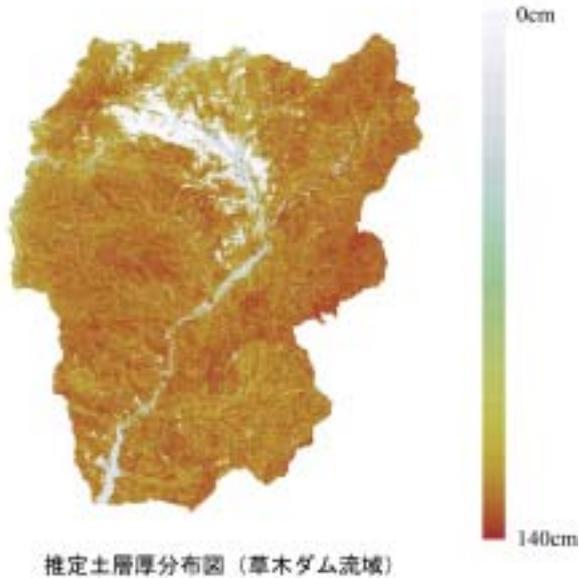
図-9 推定土層厚分布図

果であった。ヒノキ林のみ他の針葉樹林から衛星画像から分類することは困難であることから、ヒノキ林はミズナラ他広葉樹林とともに針葉林の区分として扱った。そして、人工衛星画像を用いて土地被覆分類を行い、分類結果に区分線形回帰式を適用し、草木ダム上流域全体の土層厚分布図の作成を行った(図-9)。その結果によると、足尾銅山跡地やその周辺の土層厚を浅く、尾根部の広葉樹二次林(主にクミナラ群落)で土層厚を深く表現しており、概ね現地土層厚分布を再現していると考えられる。

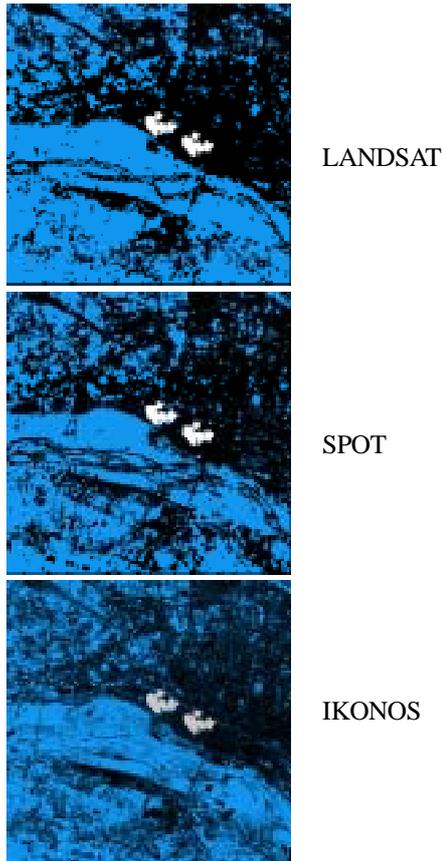
図-11 浸透域/不浸透域分布図
(青が浸透域)

浸透域/不浸透域の分類は、土地被覆分類(最尤法)を行い、これを統合することで行った。浸透域として樹林地、草地、水田、裸地・畑地、水域を、不浸透域として

市街地を設定した。図-11 に分類結果を示す。また表-5 に浸透域/不浸透域の分類割合を示す。

航空写真の判読結果浸透域率と比較すると、LANDSAT、SPOT、IKONOS で 10.2、9.5、3.4%の差が見られた。IKONOS の場合、より小さな緑地を抽出できた結果と推測されるが、いずれの衛星データを用いた場合も明らかに異なる土地被覆項目に誤分類されている箇所が見られた。色調の似通っている裸地と市街地の誤分類が原因と予想された。
