2章 既存杭の再利用技術の開発

2-2. 既存杭の再利用の事例

2-3. 再利用技術

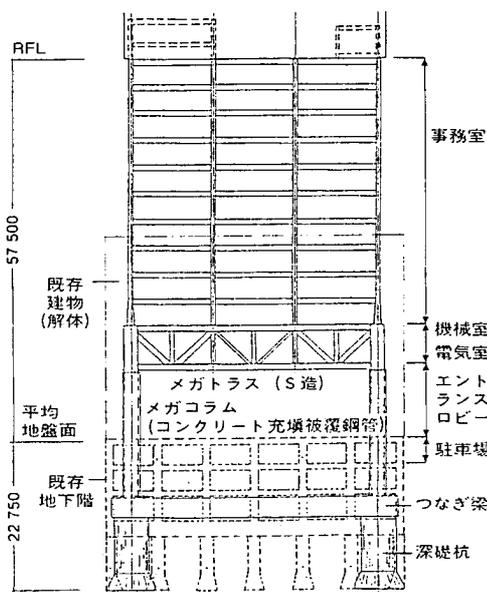
図2-2-1 断面図

<p>① 敷地・既存建物からの与条件</p> <p>既存建物が、敷地いっぱいを地下3階まで利用しており、深礎杭が柱ごとに地下23mの深さにまで打ち込まれている。</p> <p>→ 敷地(境界)制約条件をメリットに(既設地下躯体、杭の再利用)</p> <p>・既存杭は存置。地下外壁の山留壁利用。</p>
<p>② 地上新築部の計画に、大きな制約条件とならないか。</p> <p>・施主および設計者側の設計趣旨が損なわれることなく新ビルを計画する。</p> <p>・オフィスのインテリジェント化。</p> <p>→ 地上4本柱によるメガストラクチャー案の採用にて解決。</p>
<p>③ 再利用する杭体の強度・耐久性に、問題はないか。</p> <p>・既存建物は、昭和30年代の竣工。(新耐震以前)</p> <p>・既存地下3層は、新設構造体とは縁を切り、独立した建物扱い。</p> <p>・既存地上部の解体、地下部の継続利用。</p> <p>→ 問題なし</p>
<p>④ 環境への貢献が、期待できるのか。</p> <p>・既存地下躯体および杭の再利用。</p> <p>・地下2階の一部と地下3階のスペースを、デッドスペースとして地上解体物や建設廃材の埋設に有効利用。</p> <p>・トータルで在来工法とあまり変わらぬ建設コストで完成。</p> <p>→ 建設廃材の排出量削減。再利用による騒音、振動の抑制。省資源、省エネ。</p>

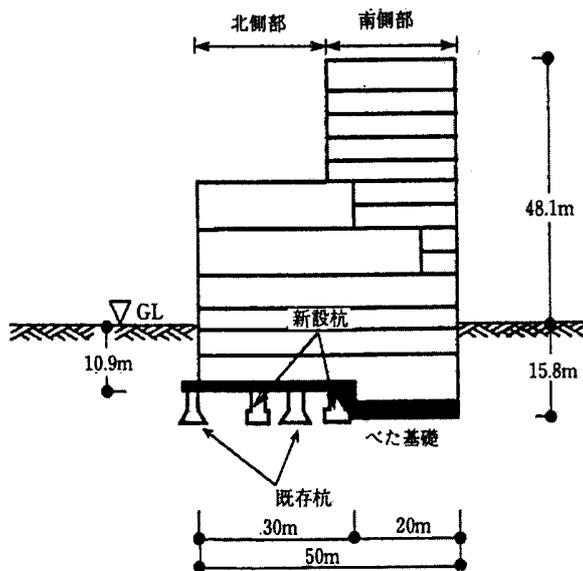
図2-2-3 杭の再利用の概要

① 敷地・既存建物からの与条件
<ul style="list-style-type: none"> ・再利用する既存杭と、追加する新設杭の位置関係 → 厚さ 1.4m の新設マットスラブによる応力処理。 <p>設計上、既存杭は鉛直力のみを負担し、地震時の水平力は新設杭のみですべて負担できるものとした。</p>
② 地上新築部の計画に、大きな制約条件とならないか。
<ul style="list-style-type: none"> ・地上新築部の柱位置と、既存杭位置との対応。 → 厚さ 1.4m の新設マットスラブによる応力処理。
③ 再利用する杭体の強度・耐久性に、問題はないか。
<ul style="list-style-type: none"> ・急速載荷試験(スタナミック試験)の実施(自主的)。(既存杭と新設杭の沈下剛性差の確認) ・設計より行政庁に事前説明。 ・既存杭の調査実施(非破壊試験(IT)ほか、健全性、耐久性、支持力の調査試験) → 問題なし ・スタナミック試験により、既存杭と新設杭の沈下剛性に差がないことを確認。
④ 環境への貢献が、期待できるのか。
<ul style="list-style-type: none"> ・既存杭の再利用。 → 建設廃材の排出量削減。再利用による騒音、振動の抑制。省資源、省エネ。

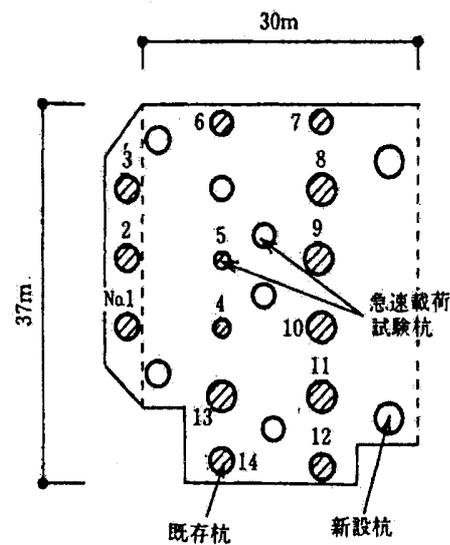
図2-2-4 杭配置図

- 場 所 : 東京都 千代田区
- 既存建物 (事務所) 建物規模 : 地上 階、地下 階
杭 種 : 場所打ち杭(深礎工法)
竣工年月日 : 昭和 40 年代後半
- 新設建物 (事務所) 建物規模 : 地上 10 階、地下 3 階
杭 種 : 既存杭 14 本、新設杭 8 本
竣工年月日 : 1994 年以降

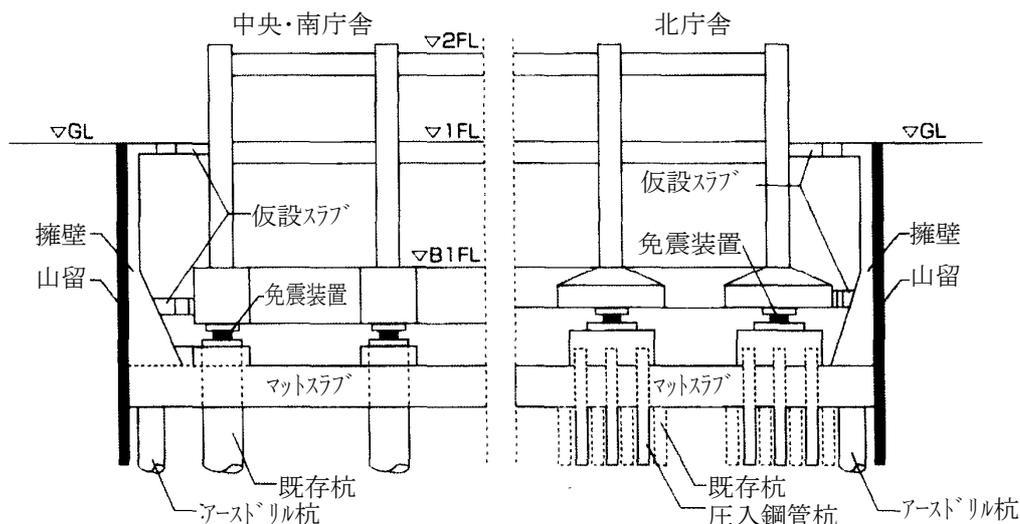
図2-2-5 新旧杭の配置図

<p>① 敷地・既存建物からの与条件</p> <p>・地震災害時に必要となる機能(災害応急対策活動拠点)を確保する。 → 免震レトロフィットの採用</p>
<p>② 地上新築部の計画に、大きな制約条件とならないか。</p> <p>・免震レトロフィットであり、特になし。</p>
<p>③ 再利用する杭体の強度・耐久性に、問題はないか。</p> <p>・北庁舎の既存杭はペDESTAL杭となっており、杭の支持能力が不明なため 新設杭(鋼管圧入杭)により対応。</p>
<p>④ 環境への貢献が、期待できるのか。</p> <p>・既存杭の再利用。 → 建設廃材の排出量削減。再利用による騒音、振動の抑制。省資源、省エネ。</p>

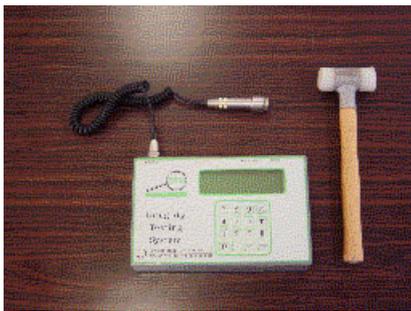
図2-3-1 測定装置の例

低ひずみの弾性波を利用して杭の健全性を検査する方法は、インテグリティ試験、ローストレイン法試験などと呼ばれており、杭に対する非破壊試験法のひとつである。この試験法は最初にヨーロッパで実施されたこともあり、現在の試験法や試験器の開発もヨーロッパを中心に行われている。測定装置の例を写真 2-3-1 に示す。また、図 2-3-1 に試験の概要を示す。ハンドハンマーの打撃により発生した弾性波は、杭先端で反射する。この反射波の到達時刻から、杭長を推定する。杭に断面欠損やクラックなどの異常箇所があれば、その部分からも弾性波が反射することから、異常箇所を検出することができる。

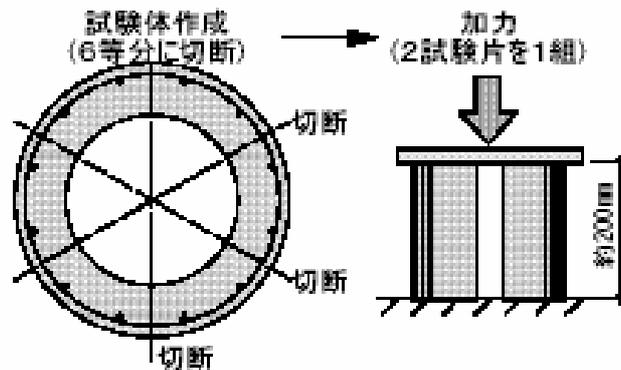
図2-3-3 既製コンクリート杭の圧縮試験方法

JIS 製品である既製コンクリート杭の場合、再利用に当たって必要とする強度を JIS の基準強度以下とするときには、圧縮強度に関しては試験を実施しなくても再利用可能とする。既存杭の諸元が不明等の理由により圧縮強度を確認する必要がある場合には、肉厚部からの供試体の採取が難しい点や遠心成形時の影響を避けるために、図2-3-3に示すように、断面内で6~8等分に分割し、対角する試験片を1組とした圧縮試験を行なう方法がある。

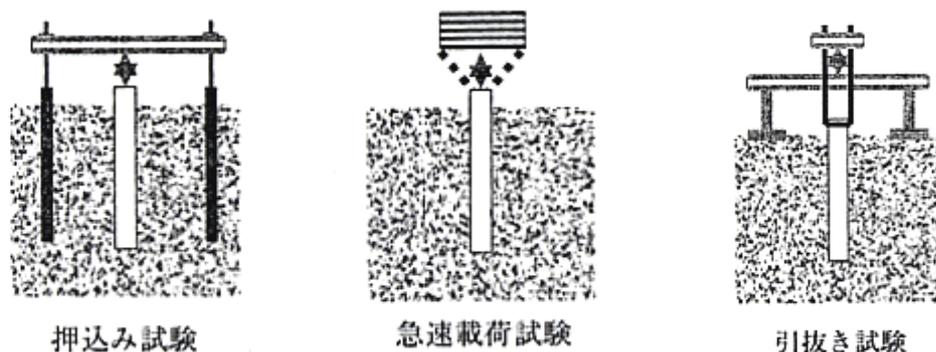
図2-3-4 鉛直支持力に関する試験方法

既存杭に実績以上の荷重を負担させる場合にも、支持力の確認が必要となる場合がある。鉛直支持力を確認するための載荷試験は、引抜き試験も含め表 2-3-2 および図 2-3-3 に示すとおりである。押し込み試験では、既存建築物を利用して載荷試験を実施する場合には、反力杭を必要とする従来の試験と比較してコストや工期の面で有利であり、また、狭隘な場所でも試験が可能な急速載荷試験が採用された事例もある。

急速載荷試験には 2 通りの載荷方式がある。ひとつは、軟クッション重錘の落下方式であり、杭頭部に設置したクッション材を介して、重錘の落下による打撃力を荷重として載荷する方法である。他の一つは、反力体慣性力方式であり、杭頭に載せた反力体を特殊な推進剤の燃焼ガス圧力で急速に押し上げて慣性力を発生させ、その慣性反力を荷重として載荷する方法である。特に前者の方法は、重錘の落下高さを変えた繰返し載荷を行うことにより、多サイクル方式の載荷試験が可能であり、試験法としての今後の発展が期待される。後者については、火気類の使用となるので、関係機関の許可を取り、関連規則に十分注意する。なお、試験方法の詳細については、地盤工学会“杭の鉛直載荷試験方法・同解説”が参照となる。

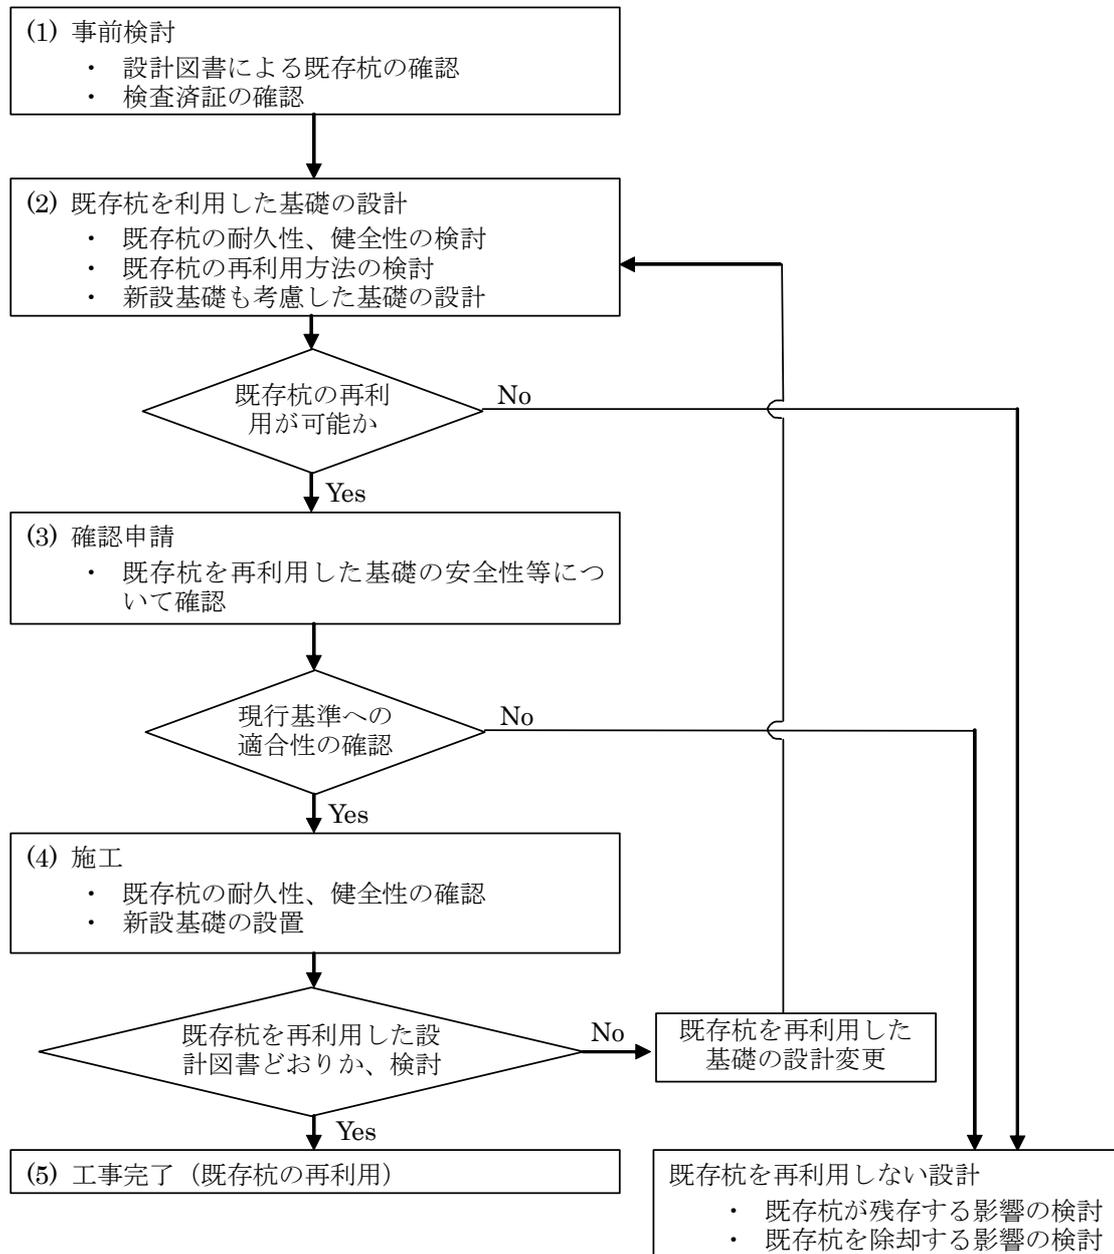
図2-3-5 既存杭再利用のフロー

既存杭の再利用には、性能調査の他に、新設建物を支持する耐力が十分かどうかについても、検討する必要がある。以下では、主な検討項目を挙げ、検討手順のフローを図2-3-5に示した。既存杭を再利用しない場合には、別途、既存杭が残存する影響や既存杭を除却する影響などについても検討を要する。

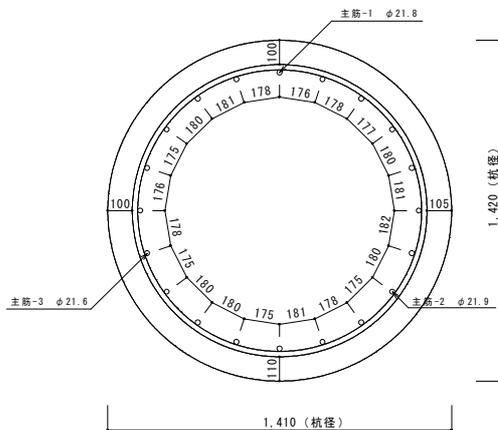
図2-3-6 杭頭調査の結果

杭頭における杭径、鉄筋の配置、コンクリートのかぶり厚さを測定した結果を図2-3-6に示す。杭径や鉄筋配置、かぶり厚さは設計緒元を満足していた。また、原位置で実施した中性化判定結果は、杭外周部から鉄筋部までのコンクリートが、フェノールフタレイン溶液による化学反応を示していることから、中性化は認められないと判断される。

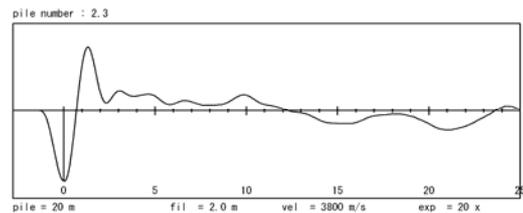
図2-3-7 杭の健全性試験結果

健全性試験で得られた測定波形を図2-3-7に示す。この波形は、先端反射が明瞭であり、先端反射以浅に損傷を示すよう中間反射は認められず、杭体は健全であると判断される。

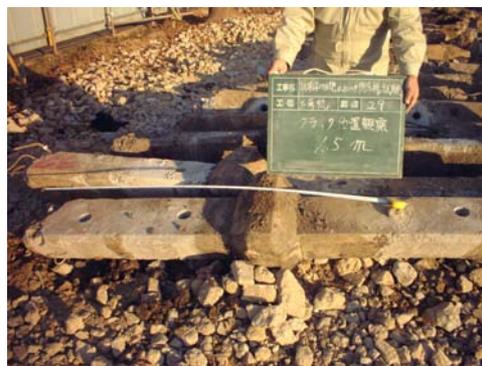
図2-3-8 三角節杭の目視検査

杭頭が露出したあと、三角節杭のうち、30本についてインティグリティ試験を行った。その後、引き抜かれた杭から、直径100mmのコンクリートテストピースを材軸と直行方向にコア抜きし、コンクリートの圧縮試験及び中性化試験を行った。また、鉄筋を長さ約300mm切り取り、引張試験を行った(図2-3-

インテグリティ試験によると、半数以上の 24 本の杭において、ひび割れが深さ1～2mで観測され、残りの 6 本においては、ひび割れが観測されなかった。杭が引き抜かれた後に、ひび割れを目視で確認したところ、ひび割れを観測した 24 本のうち 11 本において、観測と同じ深さでひび割れを確認した。ひび割れが観測されなかった 6 本に、ひび割れは確認できなかった。このことから、インテグリティ試験により、ある程度正確に、ひび割れを観測できると思われる。なお、約半数の杭において、ひび割れが生じていたのは、上部構造の除却工事中の作業も一因と考えられる。
