第2章 道路空間の安全性向上に関する研究

2.1 研究の概要

2.2 交通安全対策の効果分析

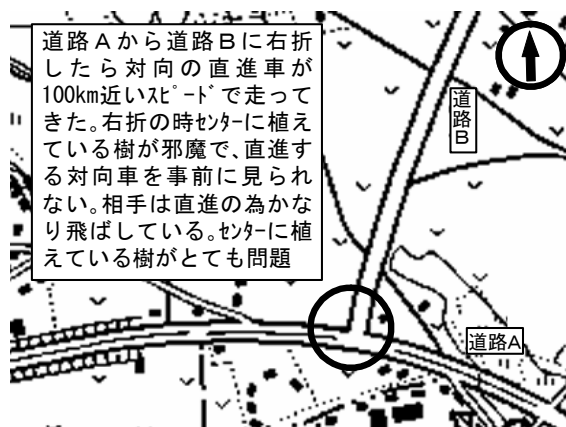
図-2・4・5 危険事象の事例3

アンケート方式のヒヤリ地図作成を行った場合に生じやすいこの課題に対しては、当該箇所の地理的・地形的状況、道路・交通環境の状況を理解したうえで、調査担当者が危険事象を整理しまとめ直すものとした。図-2・4・5の例は、図-2・4・3の指摘内容をまとめ直したものである。地理的・地形的状況等の理解に際しては、短時間ではあるが必要に応じて調査担当者が現地視察を行った。また当然ながら、「回答で得られた内容を改変しないこと」に細心の注意を払った。

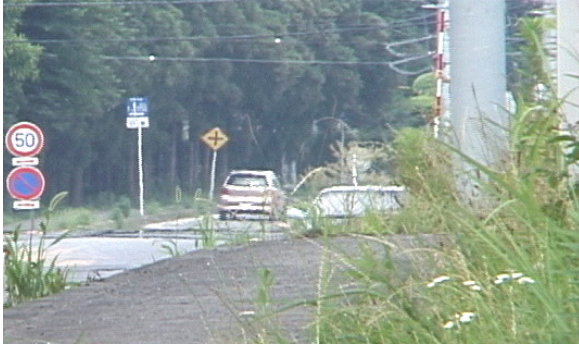
写真-2・4・1 車両 A から東方向の見通し

このため車両 A のドライバーは、車両 B が写真-2・4・2 の位置に達した時点(箇所 2 より約 125m) から速度や位置を判断し始め、道路 X に左折できるかどうか判断することになる。ここで、道路 X の走行車両の速度(表-2・4・1)は規制速度を超過している場合が多いため、車両 A のドライバーが十分な判断時間を確保できるとは限らず、左折のタイミングによっては、車両 A と車両 B が急接近する、あるいは衝突する可能性が高い。例えば、観測された速度の最大値 62.6km/h で走行する車両と車両 A が衝突しないためには、車両 A のドライバーはわずか 0.48 秒の間に車両 B の速度や位置を判断しなければならない(表-2・4・2 に算出の根拠を示す)。

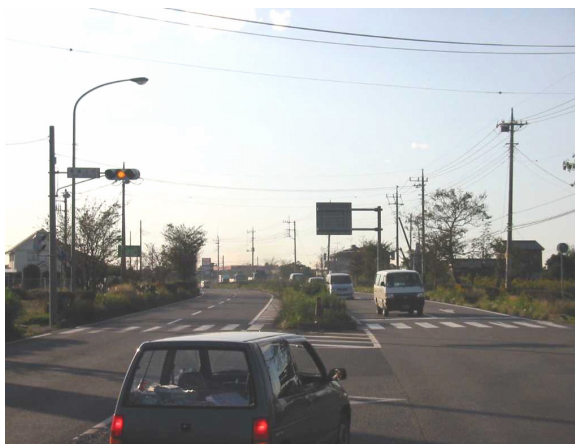
写真-2.4.3 道路X右折車線から対向車線の見え方

ここでは、危険事象の指摘で得られているような中央分離帯の植栽の存在とともに、交差点付近でカーブしている影響で視認範囲が制限されていると考えられる。さらに、T 字交差のため、東行き車線に右折車線が存在せず、結果として西行き右折車線正面直近に中央分離帯の植栽が存在することとなり、視認性を阻害している。したがって、カーブ区間に交差点を設置することは避けるべきである

が、やむを得ず設置する場合、見通しを確保できるよう、交差点付近の中央分離帯には植栽を設置しない、あるいは樹高を低くするよう留意すべきである。また、箇所1と同様、箇所2周辺の道路Xも線形が良く、表-2.4.3のように規制速度の60km/hを超える速度で走行する車両が多い。これにより右折車の余裕時間がさらに短くなっている。このため、箇所1と同様に、走行車両の速度を抑制する方策を導入することが必要である。
