序 研究の背景と目的

序-1. 近代期の歴史的建造物の再生・活用をめぐる動向

序-3. 本研究の目的と研究の枠組み

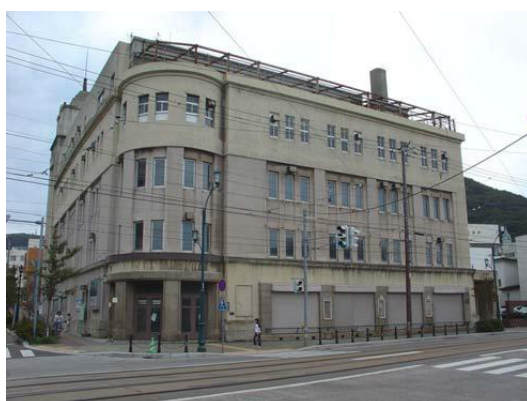
図3-2 旧函館市末広町分庁舎

旧函館市末広町分庁舎は、1923年に丸井今井呉服店函館支店として、鉄筋コンクリート造3階建てで建築された。1934年の函館の大火により被災したが、焼失部分の改修及び補強、5階の一部の増築を行ない、現存の外観となった。

2、3階は縦に窓が並び、当初部分と増築部分は統一した意匠となっている。外観上の大きな特徴は、円形の主玄関と塔屋という2つの意匠上の核を持つデザインである。内装の特徴は、床が大理石貼、玄関部分がモザイクタイル貼である。こうした内部意匠は、玄関部分やエレベーター・階段回りなどに現在も見ることができる。

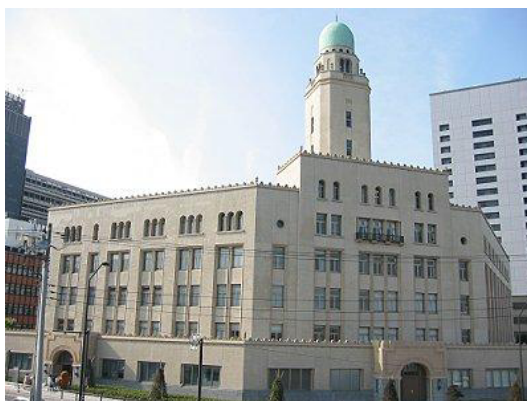
図3-3 横浜税関本関庁舎

横浜税関本関庁舎は、1934年竣工のRC構造の税関庁舎である。横浜市の関内地区海岸通りに位置し、周辺には官庁や歴史的建造物が多く立地しており、

臨港線プロムナードに隣接し、横浜港の景観・観光資源としてシンボリックな存在となっている。竣工以来約 70 年弱を経て建物・設備共に老朽化し、業務が拡大する中で執務スペースの不足等の不都合な点も生じたことから改修が検討され、耐力診断では補強の必要はあるものの、庁舎として機能し得ることが確認され、庁舎の一部を取り壊した上で執務室等を立体集約化して増築し、残りの部分を再利用して創建時の姿に保存復元するとの方針により改修が行われ、2003 年に完了した。

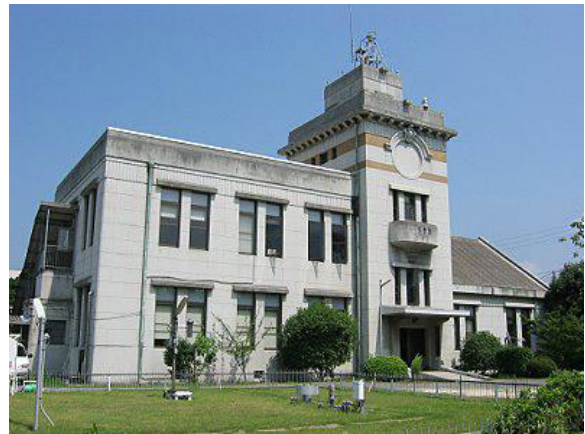
図 3-5 松山地方気象台庁舎

地方に見る建築の時代性を見ることができる。全国的にも数少ない昭和初期の鉄筋コンクリート造壁式構造の建物で、当時の地方の技術力を知るうえで貴重である。

外観は正面中央に層塔部を設けその頭部に歯飾りや円形装飾、バルコニーを取り付けるなど様式がかった部分を残している。西側は 2 階建て陸屋根で東側は平屋建て切妻屋根とし左右非対称とした外観となっている。内部ホールは吹抜空間とし外部の窓は縦長の上げ下げ窓、計算しつくされた目地の割付等に設計者のこだわったデザインが表われている。また、東側切妻屋根小屋組にはフィントラスを用いている点もこの建物の大きな特徴のひとつになっている。

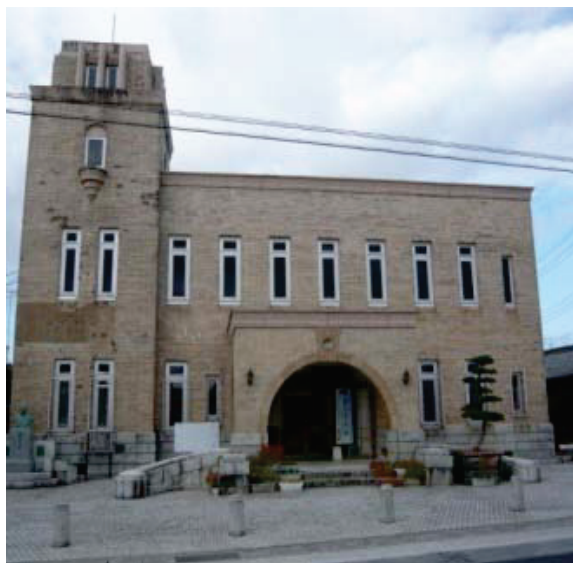
図3-6 梅津会館

梅津会館（常陸太田市郷土資料館）は、1926年に地元出身の名士の寄贈により建てられ、1978年まで太田町役場・常陸太田市役所として使われていた地域のシンボリックな存在であり、現在は郷土資料館として使われている。1999年には年登録有形文化財登録を受けている。

江戸時代から昭和初期にかけて商業の集積地として繁栄し、現在も鯨ヶ丘商店街を中心として常陸太田市の中心市街地の一角として活性化が図られている棚倉街道沿いに立地している。現在でも土蔵や旧家などが点在しており、歴史的な街並みとしての面影を残している。
