## 第2章 躯体断熱及び設備改修技術の低コスト化・簡易化技術の開発

### 2.1 改修実験用試験体の概要

## 2.2 断熱改修手法の施工性検証

## 2.3 断熱改修による性能検証

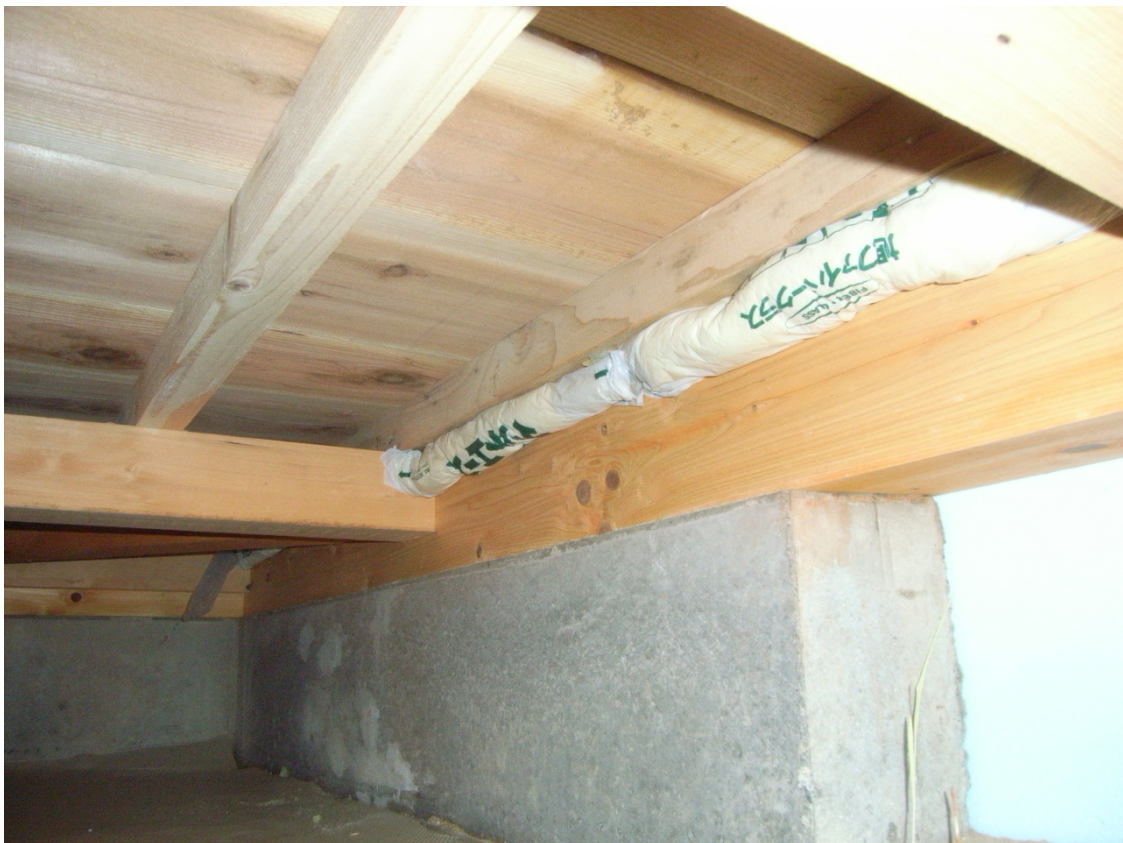
図2.2.3 床下の気流止め

床下から外壁及び間仕切壁下部にグラスウール（以下GW）10K50mmを450mm程度の長さにカットして挿入した。土台と根太の隙間や根太間の隙間（約50mm）から挿入する際、間柱が障害となり挿入し難い部位があった。特に和室は、畳の厚さ分だけ根太の設置高さが一般のフローリングより下がるため、根太と土台が平行に設置されている壁際は、土台との隙間が15mm程しかなく挿入し難い状況であった。施工が困難な部位は見られたが、予定範囲は全て設置し、延べ人数9人の作業員で総延長69.1mを3時間55分で完了した。机上では予定していなかった施工部位として、和室の畳下地の荒板と敷居下端の隙間（約30mm）や階段の側板と壁の隙間があげられる。

床下の気流止めを挿入する隙間は、根太の設置方向や、根太と間柱の位置関係によって変化するため、柔軟性のあるグラスウールを裁断して丸めた部材は、作業がしやすく、細かな隙間を塞ぐことができた。ただし、指が入らないほど狭い場所には、補助的に現場発泡ウレタン等を充填する必要がある。小屋裏に使用した圧縮GWは、床下よりも施工性が良く短時間で完了したが、製作にかかる時間の短縮が課題となった。

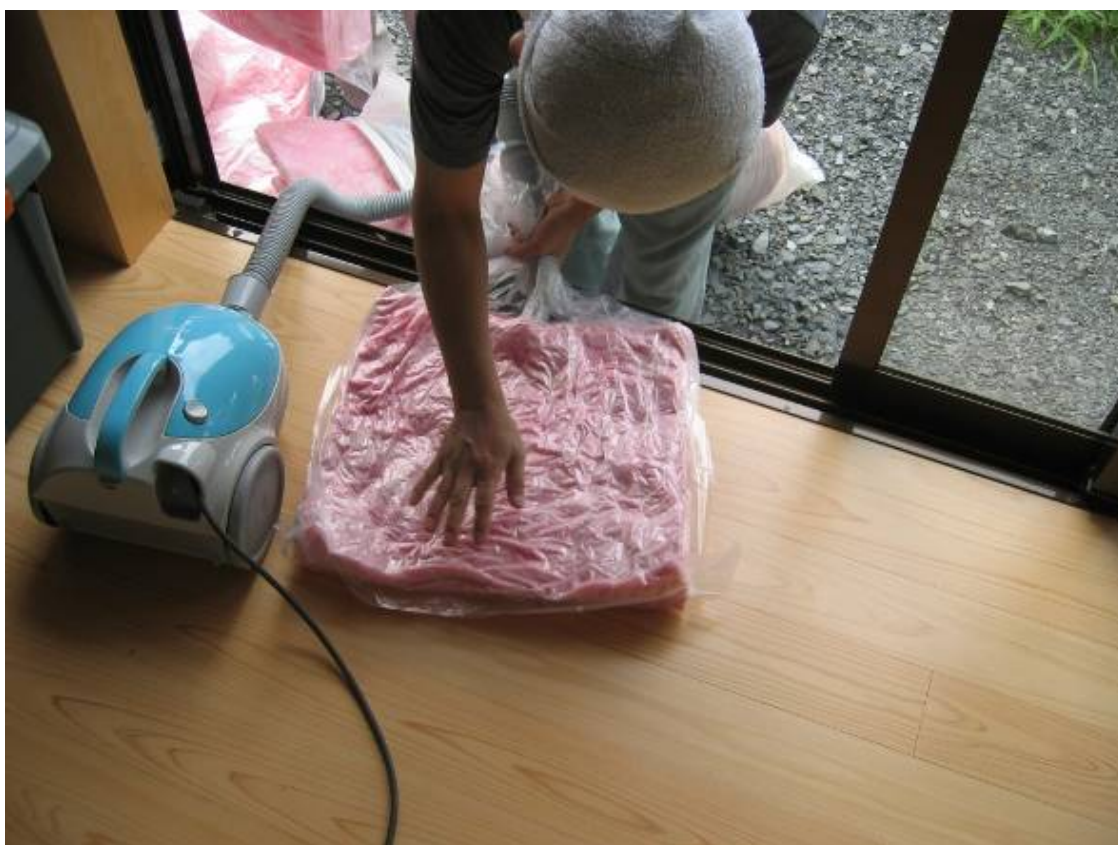
図2.2.5 圧縮GWの製作

小屋裏から外壁及び間仕切壁上部に挿入した気流止めは、現場製作の圧縮GWである。高性能GW16K150mm（395×430）をビニル袋に詰め、掃除機で袋の中の空気を吸引し作成する製品である。圧縮された状態で間柱間（約420mm）に挿入し、袋に傷を付けて再び膨張し固定される。設置にかかる手間は非常に少なく効率的であったが、一連の製作作業にかかる時間は、小屋裏で挿入する作業よりも手間となった。ただし、実務の現場では、間柱間隔が一定でない可能性があるため、現場で採寸しその場で製作できるメリット（隙間無く挿入できること）は重要であった。小屋裏での作業性は良く施工が困難な部位も無かったため、延べ人数9人の作業員で総延長79.7m

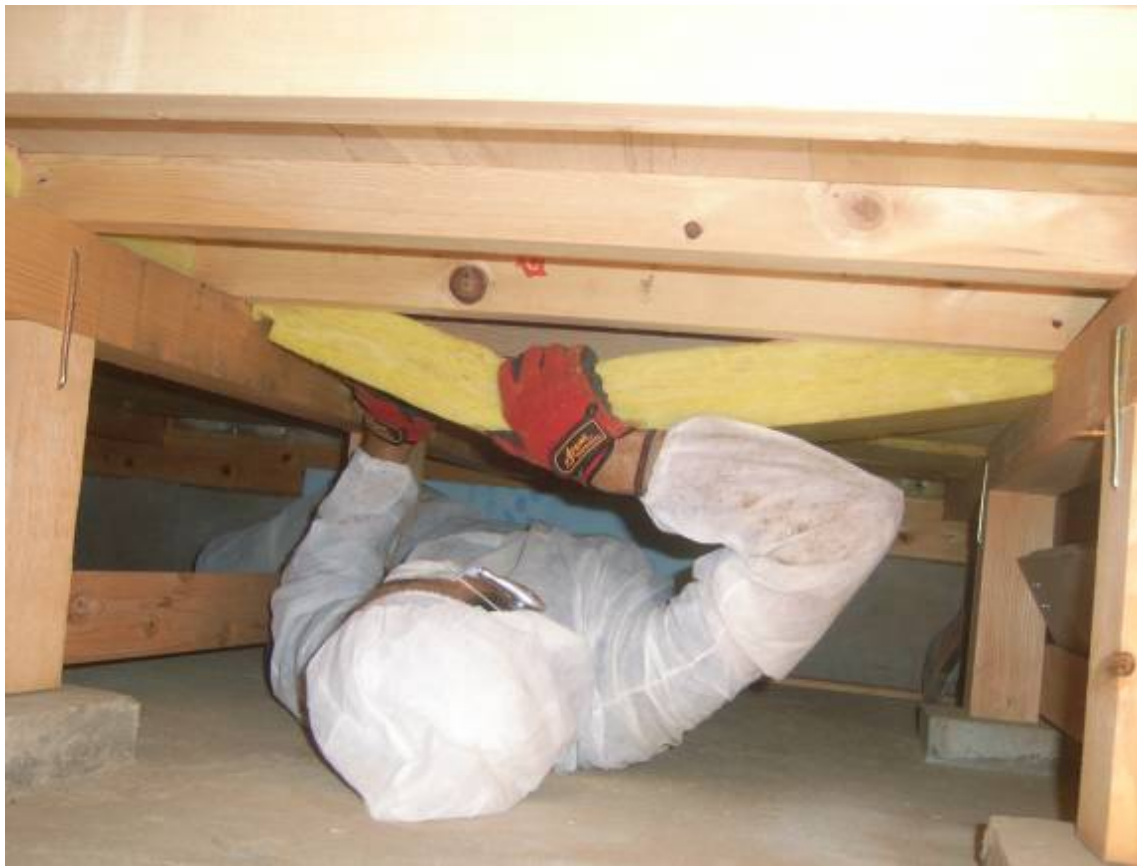
図2.2.7 根太間への断熱材挿入

床下からGWボードを充填する改修工法は、事例の多い工法である。断熱材の設置状況は、特に隙間等の問題も無く順調に施工することができた。GWボードは、根太間充填用に切欠き付きでプレカットされているため、定尺の部分は、現場での加工が無く、廃棄物の量は最小限に抑えられた。また、柔軟性のある材質のため、少々きつめでも根太間に押し込むことができ、かつ、狭小部や配管廻りなどでも隙間無く充填することが可能であった。

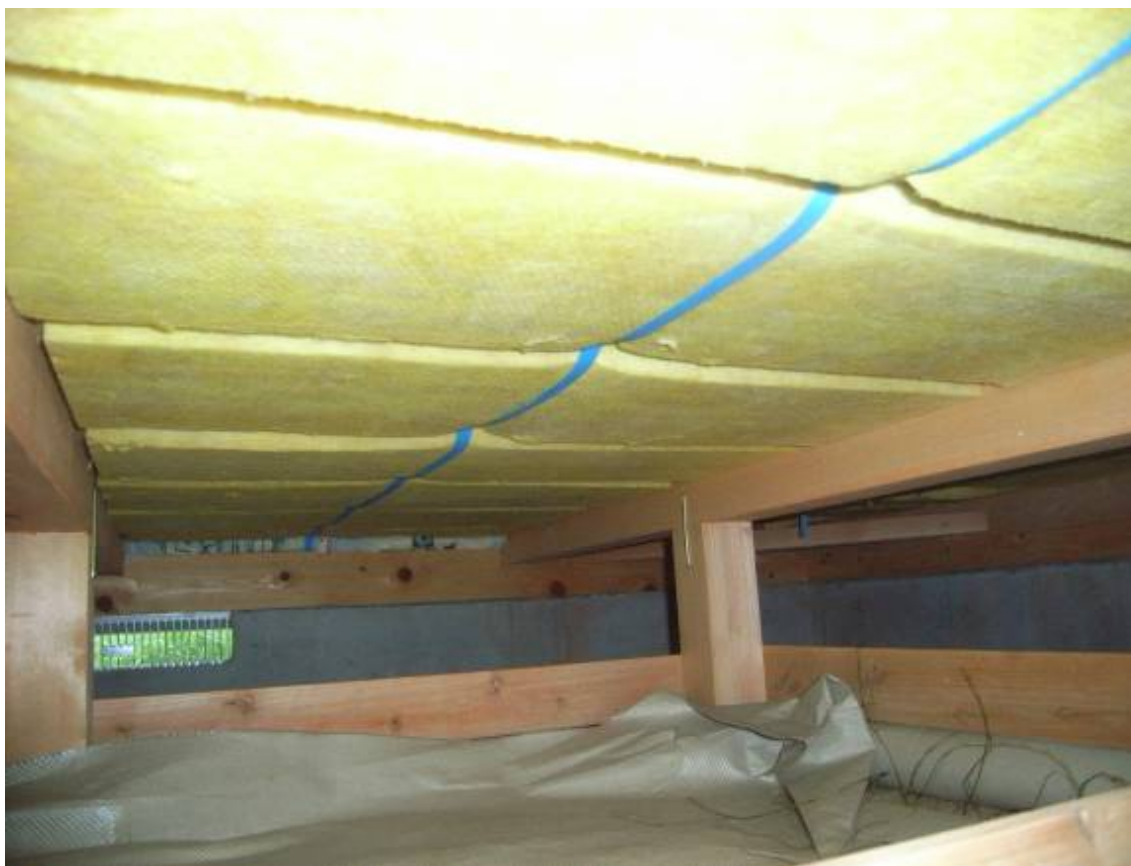
図2.2.8 PPバンドによる支持

断熱材の支持方法は、新築時に床上から設置する金物を使用したため、現場で二次加工する必要があった。また、金物にビスを通し仰向けの状態で取り付ける作業に問題があり時間のロスに繋がった。そこで、作業時間の短縮と固定の簡略化を考慮して実験の途中から梱包用のPPバンドによる支持を試行した。PPバンドの場合は、タッカーを利用して留めつけるため、仰向けの状態でも作業性は良く一度に複数の根太下に固定することができ効率的であった。床下断熱改修は、延べ人数8人の作業員で総面積34.8㎡を5時間20分で完了した。

床下断熱改修の課題は、断熱材の固定方法であった。通常は支持金物の他、長ビスや釘、栈木を使用するが、今回試行したPPバンドは支持方法のひとつとして有効であることを確認できた。改修専用の部材として、バンド状の製品の検討も必要と考えられる。また、部屋の壁際などで根太の間隔が一定でない場合、床下での採寸と加工場への伝達が行われた。採寸、伝達、加工、搬入の一連の作業で伝達ミスによる寸法間違い等が発生し時間のロスを生じた。そこで、断熱材を設置する前に、作業員全員で床下のサイズを採寸した後、定尺部分を先行的に設置し、その間に

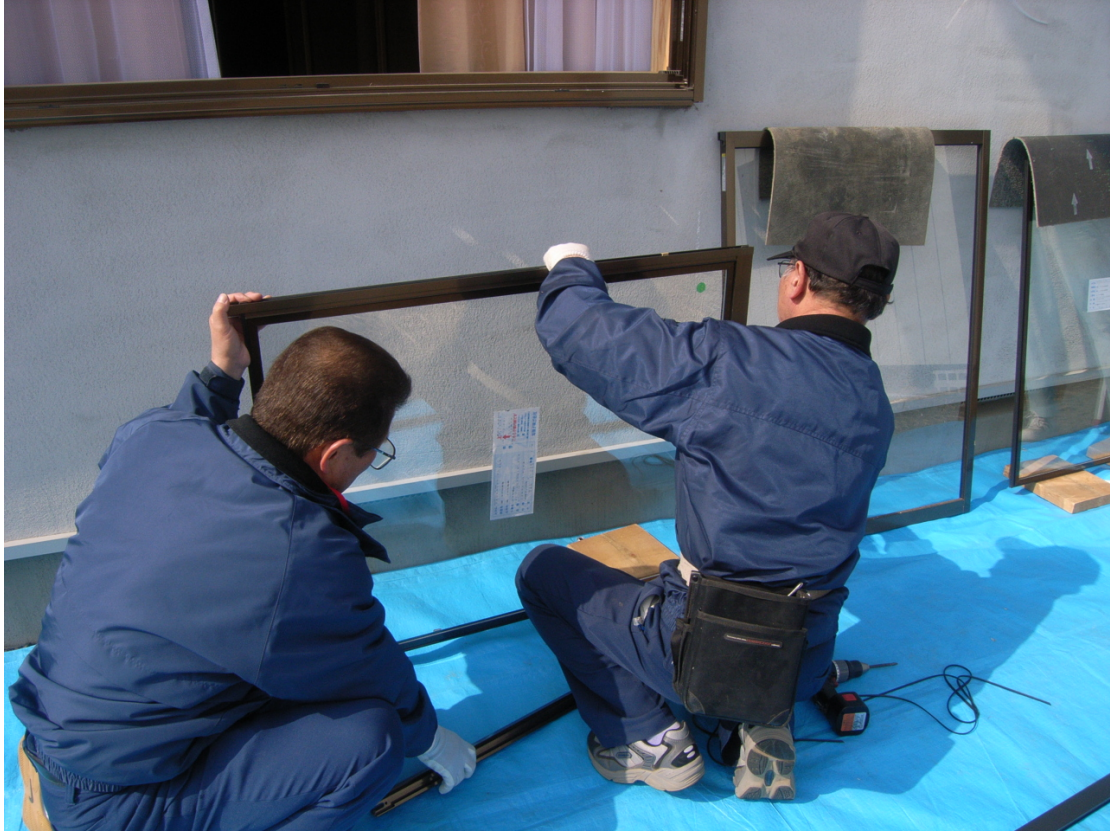
図2.2.9 サッシ障子の分解

アタッチメントによるペアガラス化は、通常ガラス交換と同等であるため、施工上の問題は特になかった。ただし、既存サッシの障子にはめ込む際に、溝に入り難い個所があった（採寸した寸法の問題）。また、アタッチメントガラス（FL3+A6+FL3）設置に伴う荷重増加によるサッシへの負荷についても、既存サッシが網入りガラス $t=6.8\text{mm}$ に対応できる製品であったため問題にはならなかった。また、実験ではパッキンの取替えは行わなかった。延べ人数2人の作業員で4ヶ所のガラス交換を2時間で完了した。

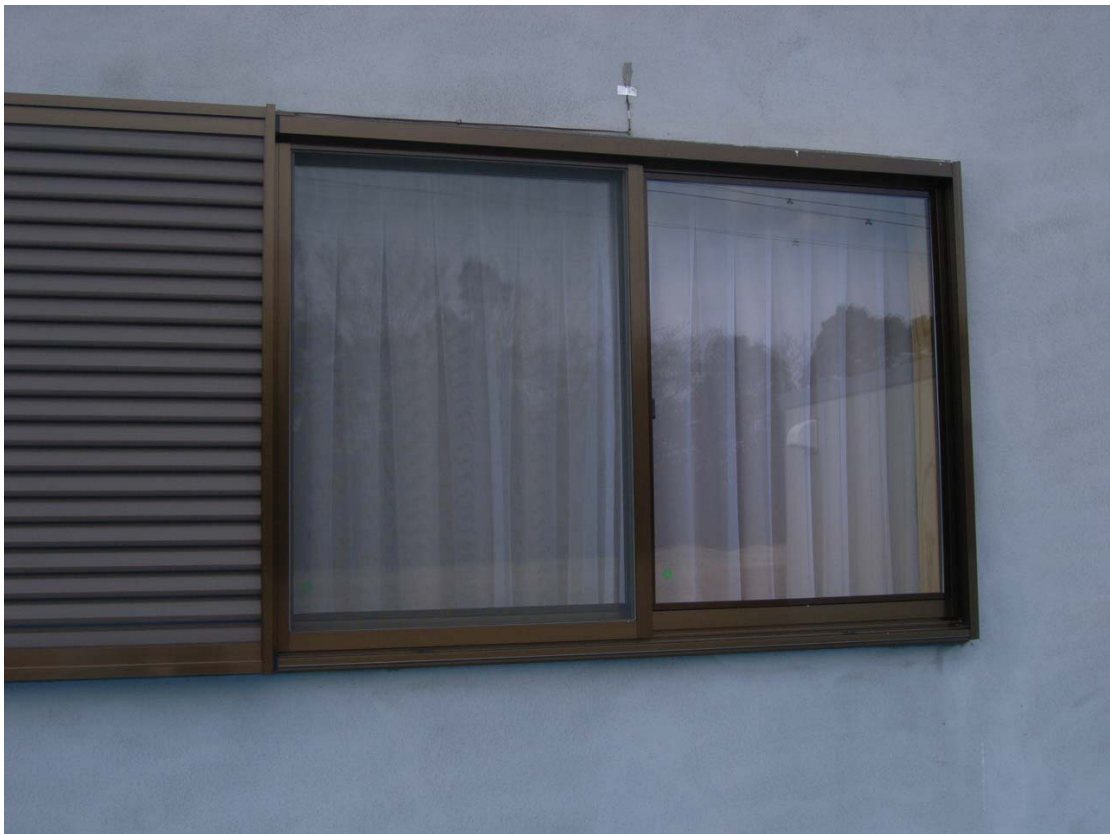
図2.2.10 施工後のサッシ

アタッチメントガラスを設置する場合、網戸との取り合いを確認する必要がある。実験ではアタッチメントと網戸が干渉しなかったため空気層を $6\text{mm}$ 取れたが、既存サッシに緩衝する場合は空気層を $5\text{mm}$ に変更し設置する必要がある。また、アタッチメント部分によって、上下左右共に $20\text{mm}$ ほど有効開口面積が狭くなることがデメリットであった。

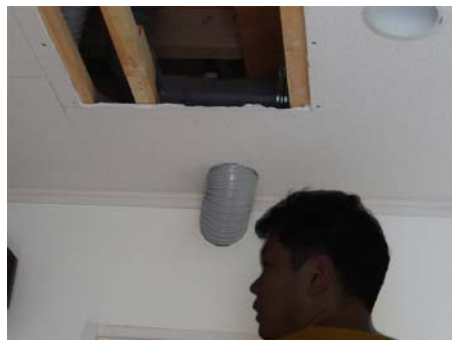
写真2.4.2 ダクト外梁下通過部処理

- ①ダクトが梁下などを通過する場合は、ダクトが天井より下側に露出してしまい、ダクトを隠すための下がり天井などの工夫と施工が必要
- ②ダクト施工作業や確認のため、天井等に穴を空けることが必要になる場合がある
- ③他の施工と同時に行えない場合は、大工工事、電気工事などが特別に発生する

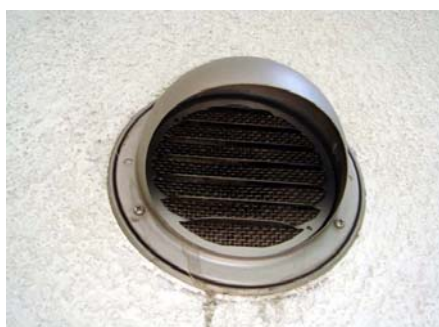
写真2.4.5 防虫網付外部フード

既設換気設備は、設置位置の問題等から入居後、一度も清掃が実施されておらず、室の使用頻度が高いLDKおよびB洋室は防虫網（写真2.4.5）を中心に目詰まりを起こしていた。本体は分解清掃等が容易な工夫がなされているが、屋外フードの防虫網は、掃除機を用いた程度の清掃では、蓄積された埃の除去は出来なかった。そのため工事用のエアコンプレッサーを用いて、その風圧により埃の除去を行った（写真2.4.6）。清掃前後の風量測定結果を図2.4.2に示す。使用頻度の高い室に設置されたファンの風量は減少していた結果となり、清掃後は住宅全体で、清掃前の倍以上の風量となった。なお風量測定はフード式風量計を使用し、風量測定マニュアル<sup>2)</sup>に従って実施した。
