国総研プロジェクト研究報告 第27号

国土技術政策総合研究所 プロジェクト研究報告

ヒューマンエラー抑制の観点から見た
安全な道路・沿道環境のあり方に関する研究

Research on Creating Safe Roads and Roadside Environment in terms of Human-Error Control

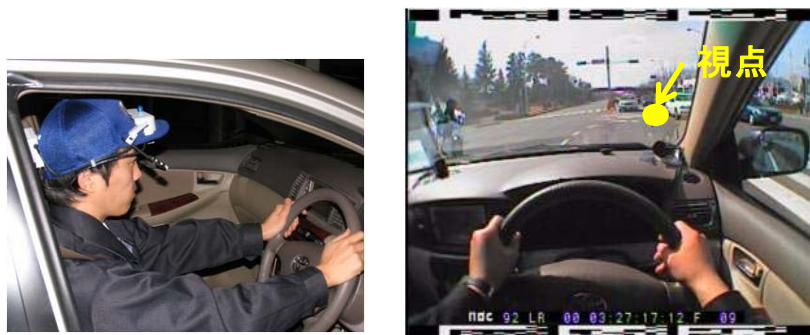
図-2.2.1 アイマークレコーダーの装着状況と注視点の抽出映像

運転者にアイマークレコーダーを装着させ、運転に特に重要である注視状況を直接的に測定する調査である。得られる映像は前方映像と注視点を重ね合わせたものであり、運転者がいつ何を注視していたかをその時の交通状況と関連付けながら分析することができるため、認知の遅れや見落とし等を抽出することができる。ただし、調査における留意事項として、装着者が眼鏡やコンタクトレンズ使用者の場合や逆光の中での運転の場合は、注視点を精度良く捉えることが出来なくなることが挙げられる。そのため使用環境、被験者が制約される。

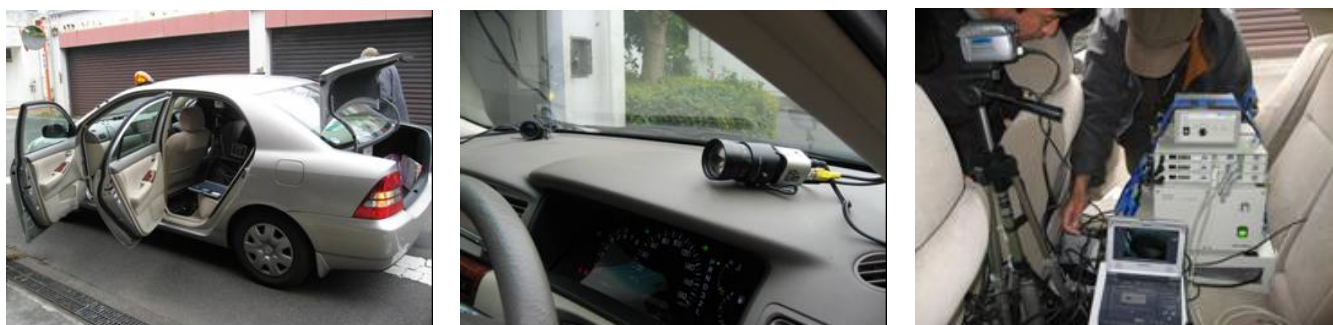
図-2.2.2 試験車両内の機器設置状況

被験者の運転における操作状況を定量的に測定することができる。計測できるデータは、走行速度、加減速度、ハンドル操作角、アクセル・ブレーキペダル踏み込み量であり、時系列データとして記録することができるため、ブレーキを踏んだ位置、ハンドル操作、加減速の程度などの被験者の詳細な操作状況を把握することが可能である。また、車内にCCDカメラを設置し、運転者の目線（表情）やアクセル・ブレーキペダルを撮影することにより、左右確認の際の運転者の首振り状況や、ブレーキに足をかけるなどの状況を観察することができる。

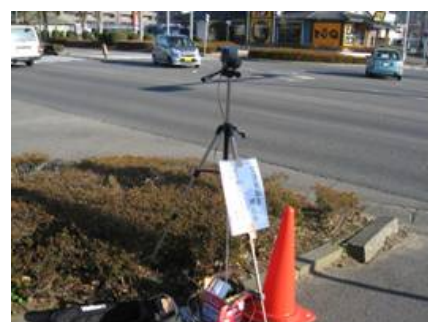
図-2.2.3 ビデオカメラ設置状況

調査対象箇所を通行する被験者車両およびその他の一般車両の走行状況を観測し、走行速度、右左折時の走行軌跡、流出車線、車間距離等を分析することにより、事故に至るような危険な挙動やヒューマンエラーを誘発するような交通状況等を把握するものである。

箇所の沿道状況によってはビデオカメラ設置箇所が制限されるため、計測したい情報が得られる位置にカメラを設置できるかどうか予め検討しておく必要がある。

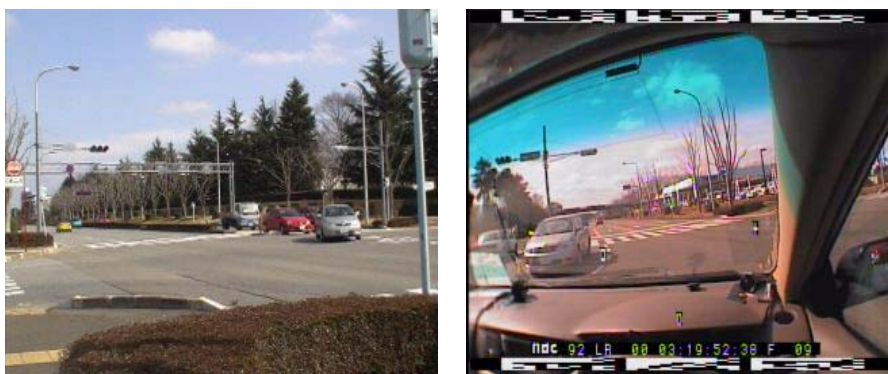
図-2.3.5 対向右折車有りの場合の被験者停止位置（左図）と視認状況（右図）

実走行実験において、対向右折車がいる場合に、被験者が対向直進車線の直前まで前進し、対向右折車の後端越しに対向直進車を確認の様子が観察された。インタビュー調査においても、対向右折車有りの場合は見通しが困難との指摘があった。対向右折車により視認性が阻害されているものと考えられる。

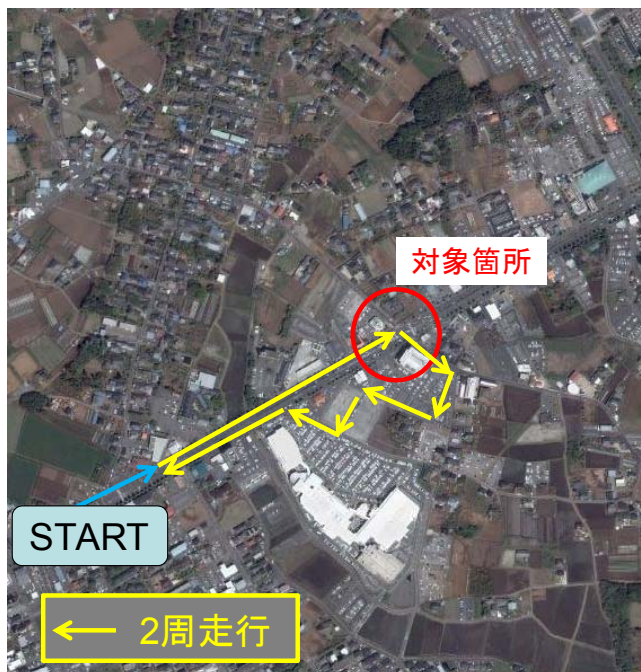
図-2.3.14 走行ルートの設定

走行ルートは、図-2.3.14に示すように対象箇所を右折するように設定し、対象箇所を被験者1人あたり2回右折することとした。

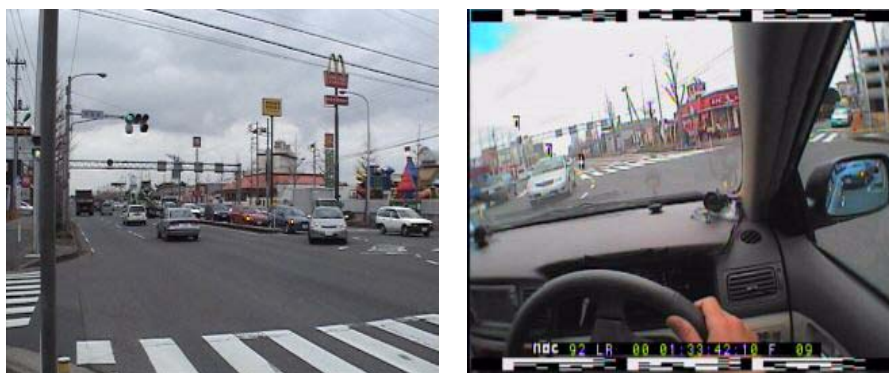
図-2.3.15 右折車からの視認性

被験者調査において、対向右折車有りの場合、対向直進車線ぎりぎりまで前進し、対向右折車の後端越しに対向直進車を確認する様子が観察された。また、インタビュー調査においても、対向右折車有りの場合見通しが困難との指摘があった。加えて、右折車・対向直進車の回避行動頻度については、対向右折車の挙動（はみ出し）に対し急ブレーキをかけた事象が1時間で2件発生し、錯その危険性が認められる。

以上のことから、対向右折車がいる場合、対向直進車方向の見通しが阻害されていると考えられる。中央分離帯が交差点直近まで延伸していることも、見通しを阻害している要因であると考えられる。

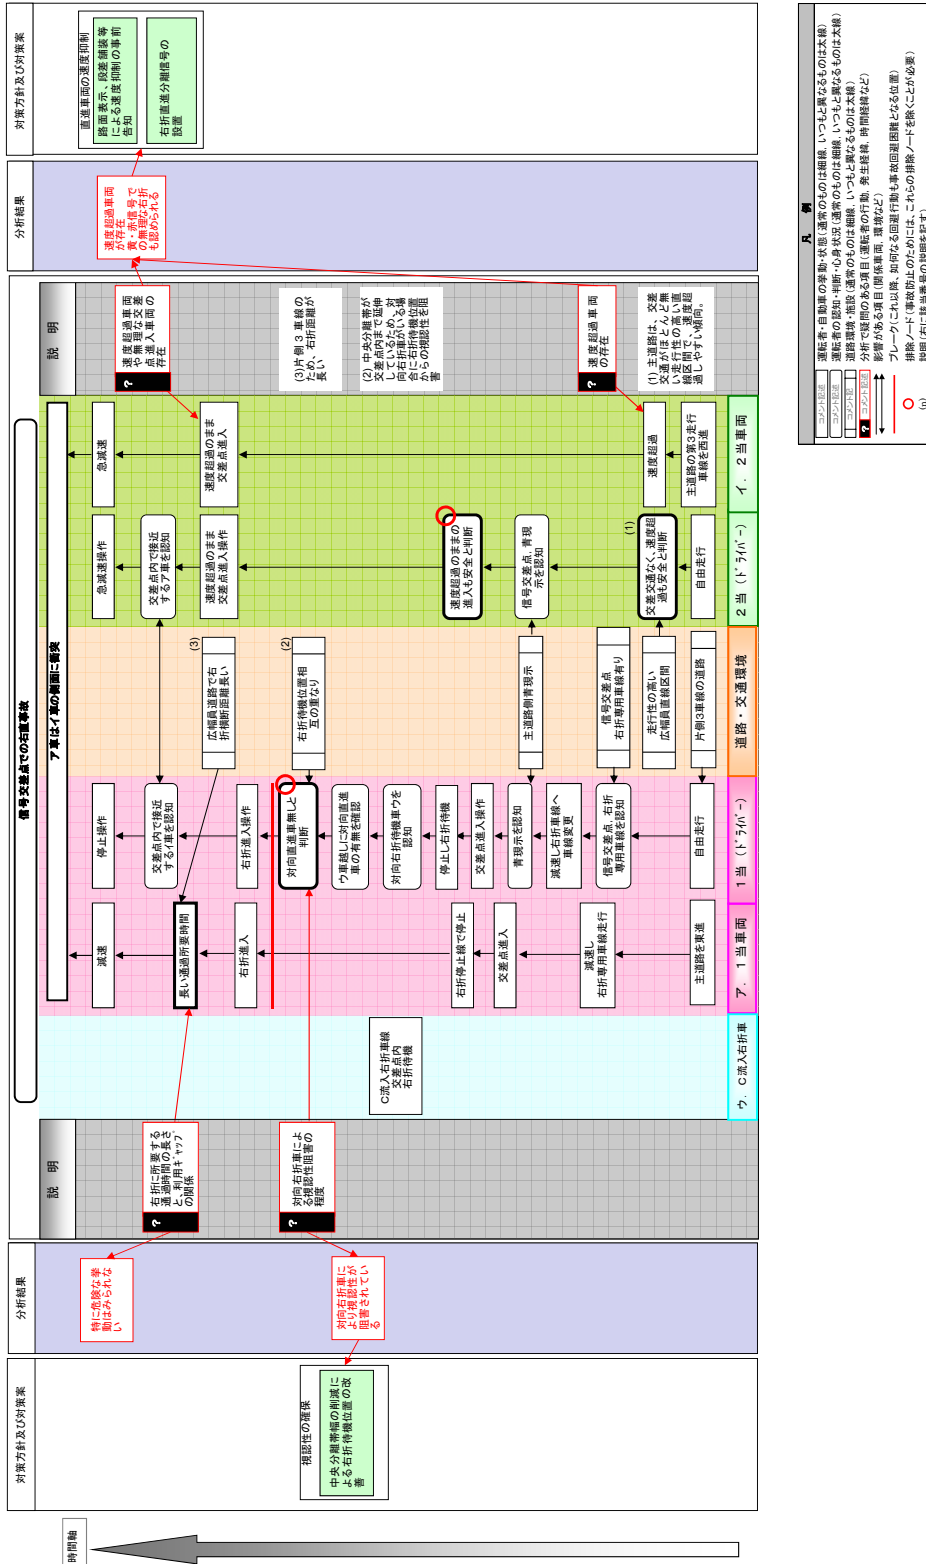
図-2.3.19 対策の立案

対向右折車が存在する際の視認性の確保に対しては、中央分離帯の幅を狭くし右折待機位置を改良して視認性を向上させることが対策として考えられる。また、無理な進入を行う車両の存在に対しては、右折直進分離信号の赤信号と右折矢印信号の間の時間を長めにとるなどの改善が効果的であると考えられる。

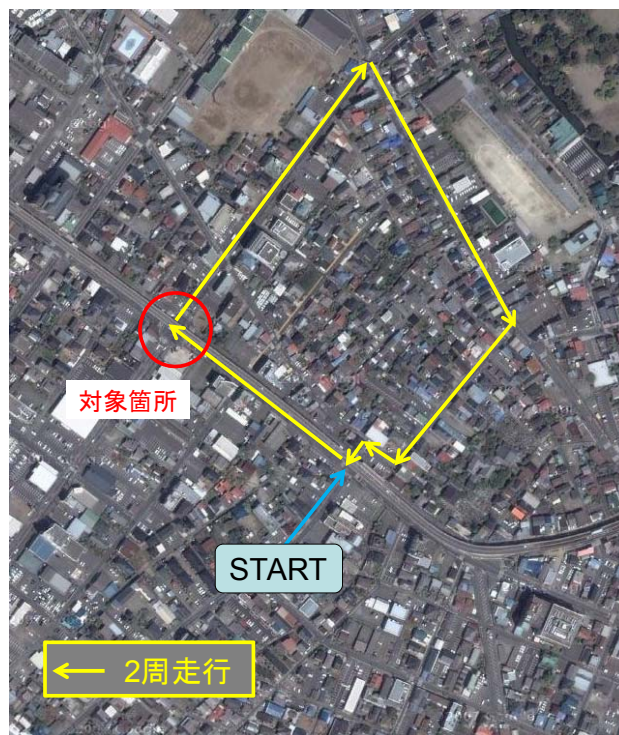
図-2.3.23 走行ルートの設定

走行ルートは図-2.3.23に示すように対象箇所を右折するように設定し、対象箇所を被験者1人あたり2回走行してもらうこととした。

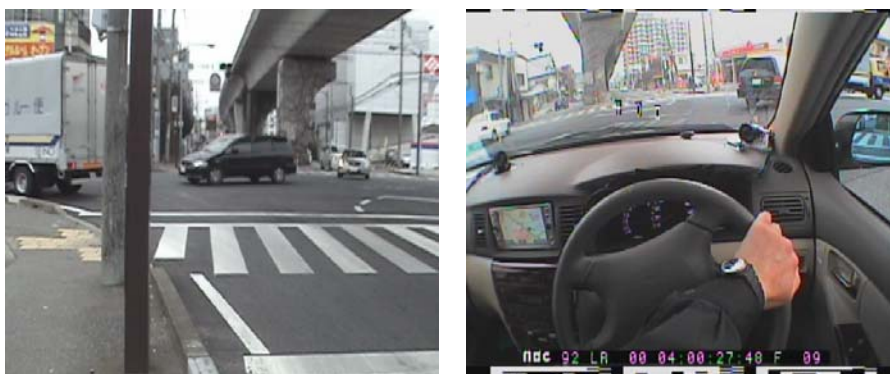
図-2.3.25 対向右折車がない場合の見通しの状況

なお、対向右折車がない場合は、右折停止線位置付近から見通しが阻害されること無く対向直進車方向を確認できることから、高架橋の橋脚によって右折時の見通しが阻害されているわけではないと考えられる。

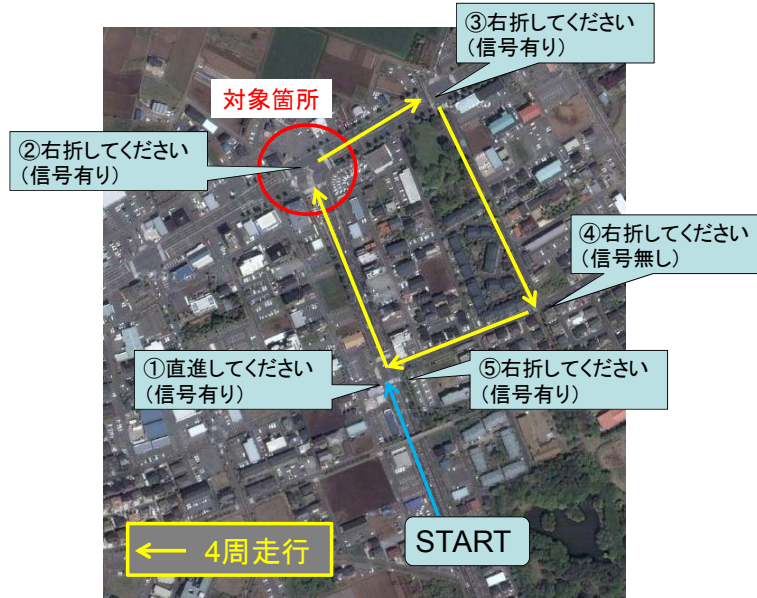
図-2.3.33 走行ルート

走行ルートは、図-2.3.33に示すようなルートとした。対象箇所では、事故発生の危険性を考慮して、ルートを右折第2車線から流出側第3車線へと入るルートに固定した。また、被験者が対象箇所を通過する際に、横断する歩行者を発生させることとした。

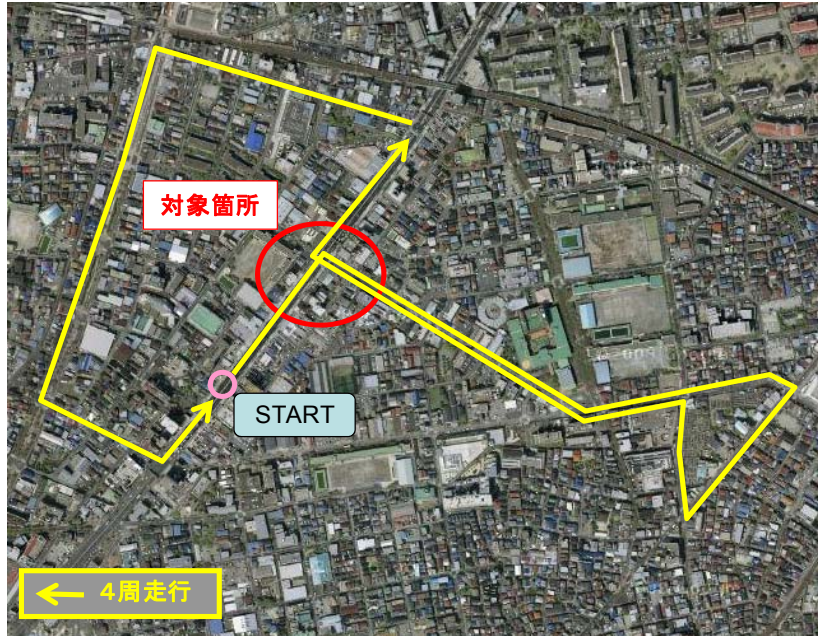
図-2.3.42 走行ルート

走行ルートは、図-2.3.42に示すようなルートとした。対象箇所では、事故発生危険性を考慮して、ルートを右折第2車線から流出側第3車線へと入るルートに固定した。また、被験者が対象箇所を通過する際に、横断する歩行者を発生させることとした。

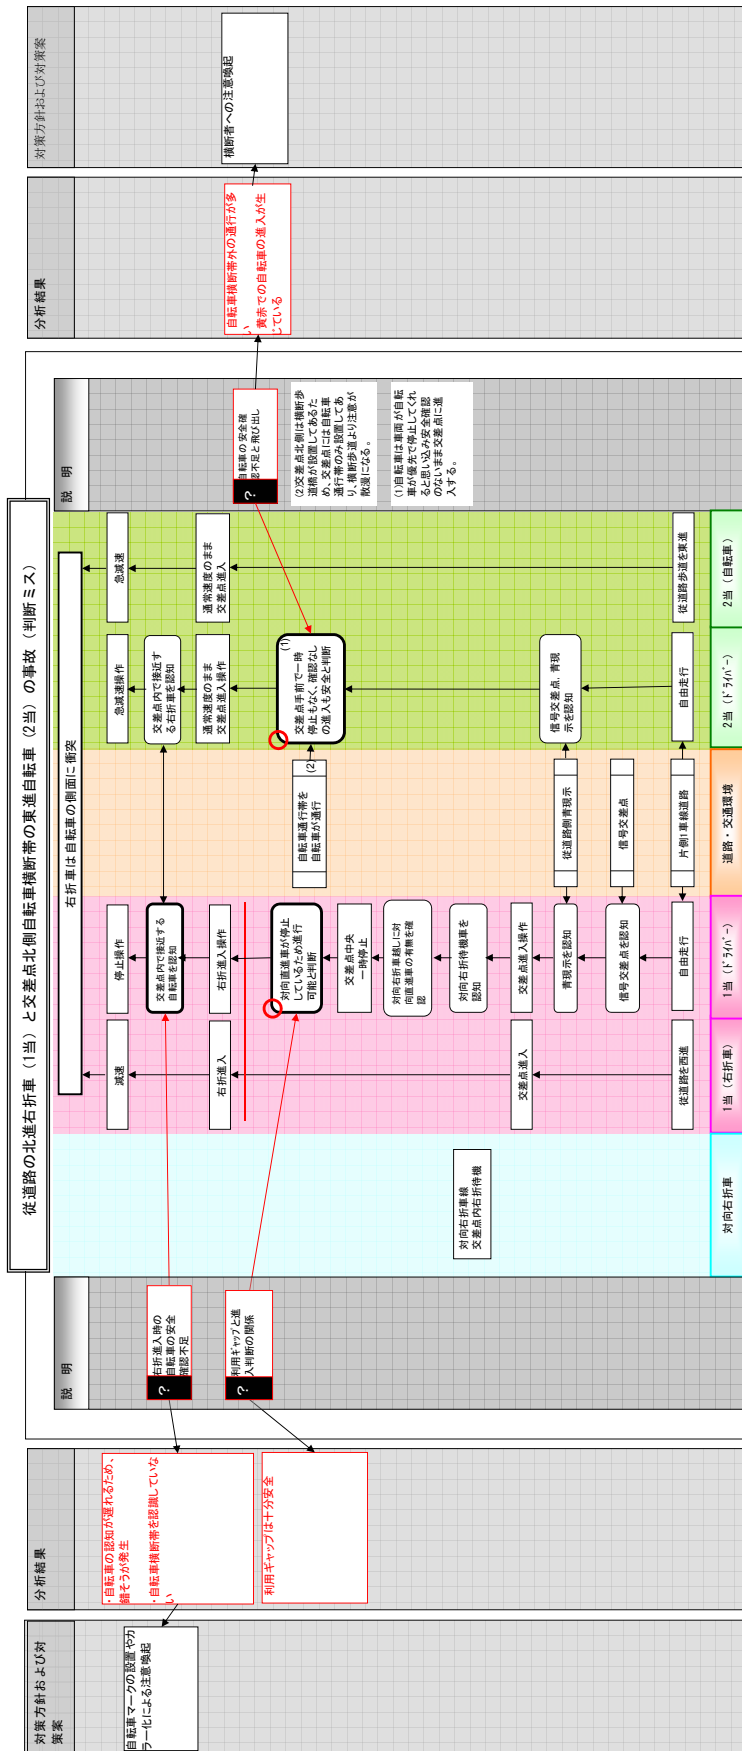
自転車への注意が不足していることに対しては、路面のカラー化等による注意喚起対策が考えられる。今回の実験においては、自転車横断帯の存在を認識していない被験者がいたことから、自転車マークの設置等による理解しやすい道路環境の実現が重要である。

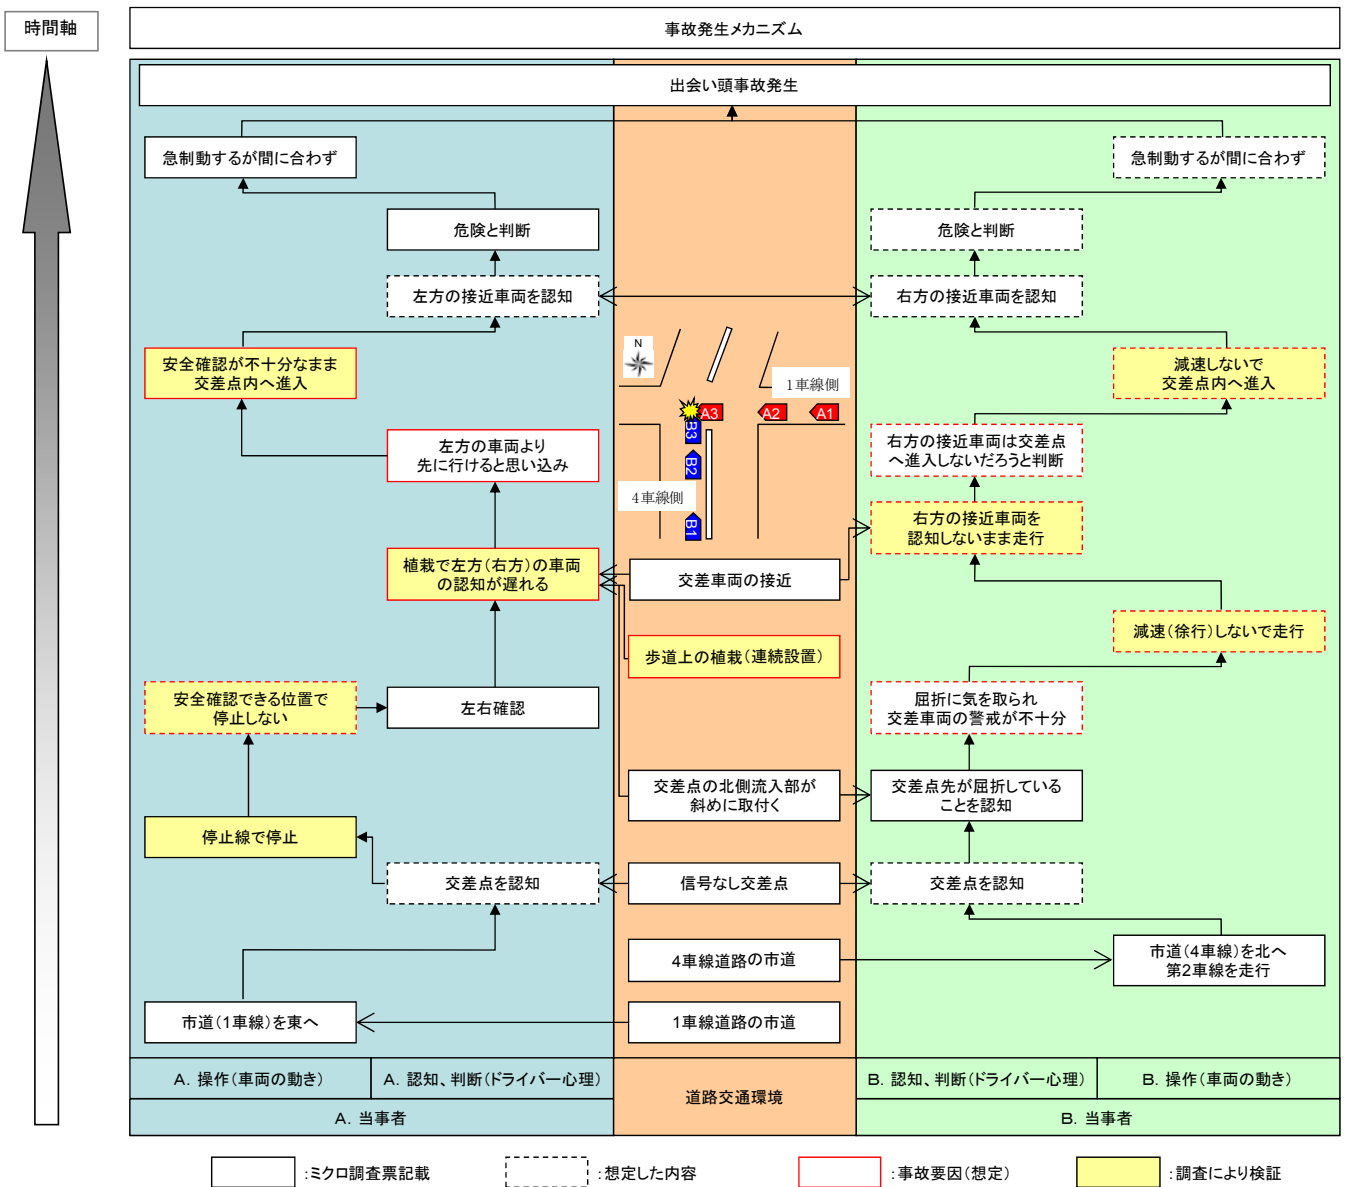
図-2.3.48 ヒューマンエラーチェック項目の洗い出し

当該箇所の事故の特徴を踏まえ、その発生過程を時系列で整理した（図-2.3.48）。図中の黄色で示している項目について、実走行実験にて確認することとした。

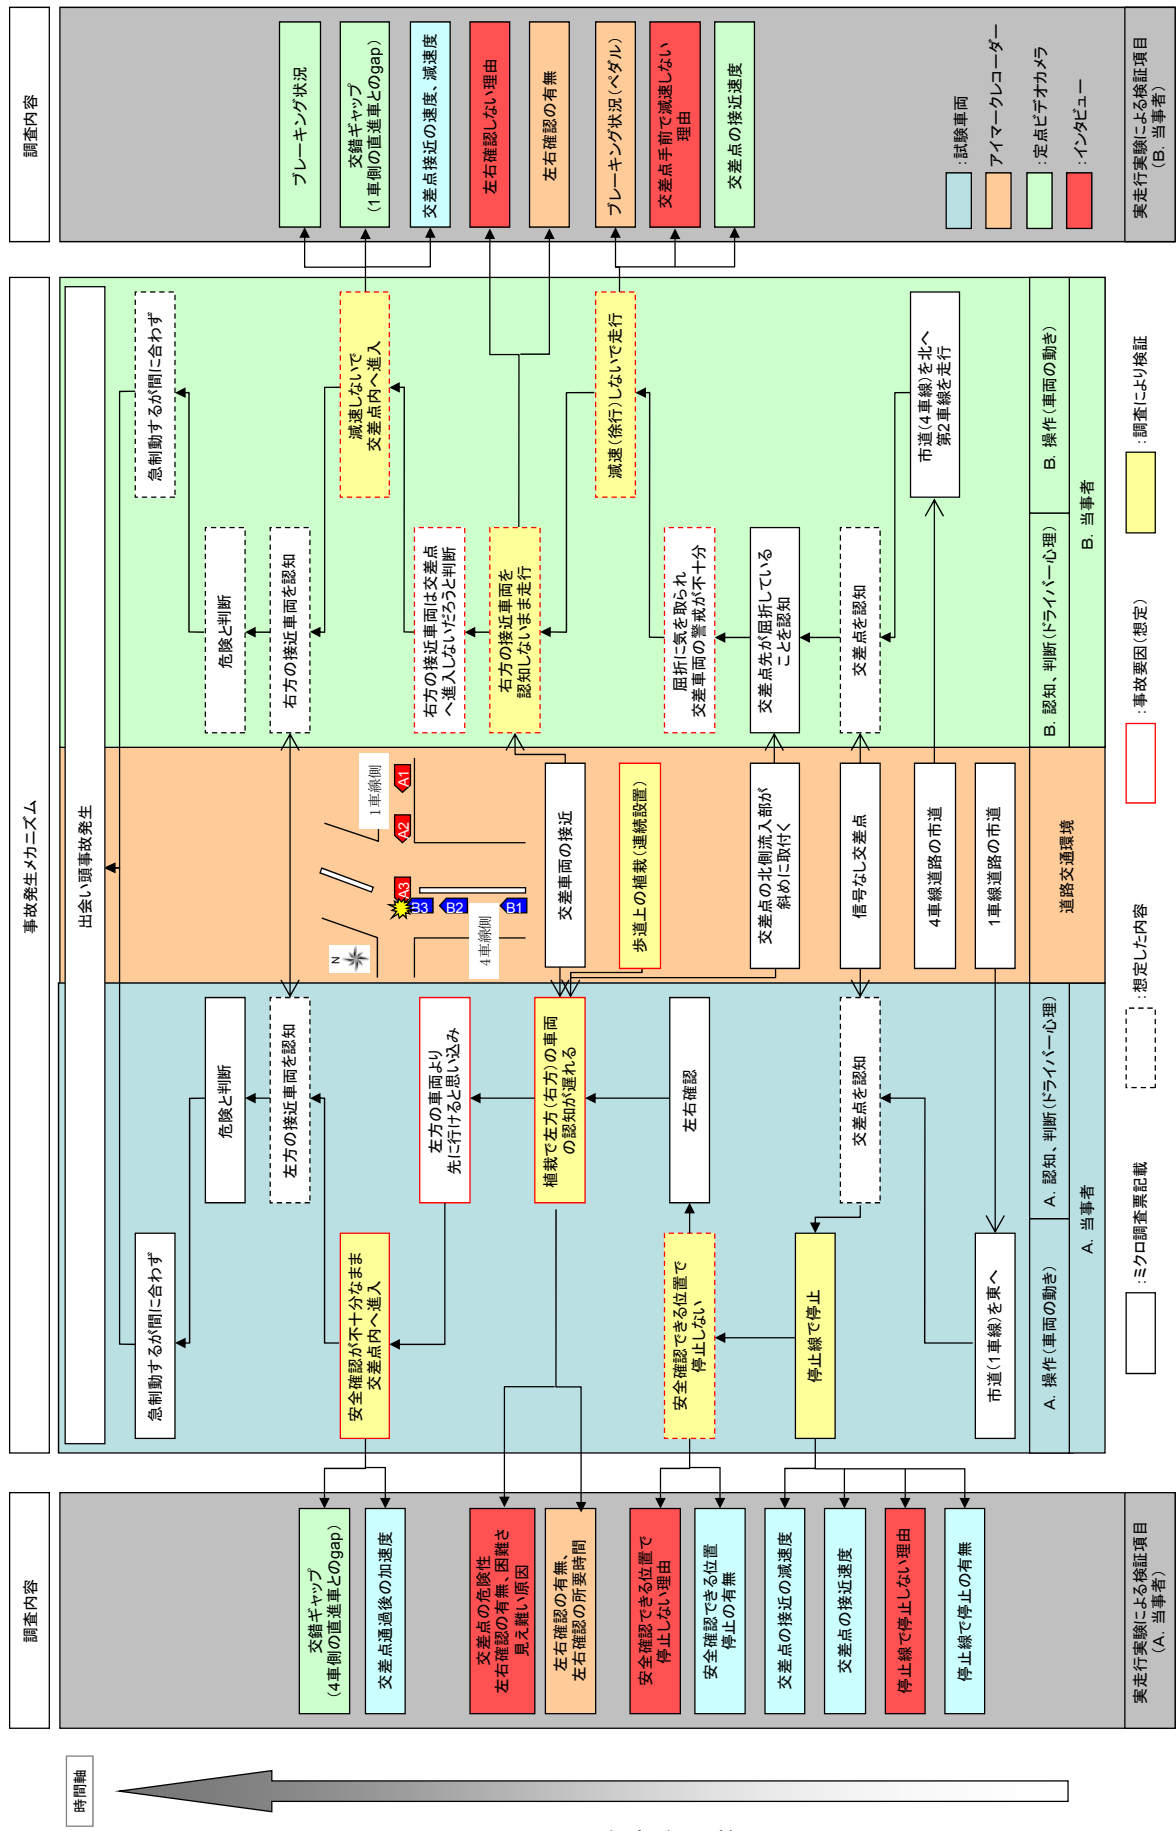
図-2.3.49 調査内容の整理

ヒューマンエラーチェック項目を確認するための調査内容を検討し、チェック項目と調査内容の対応がわかるように整理した結果を図-2.3.49に示す。

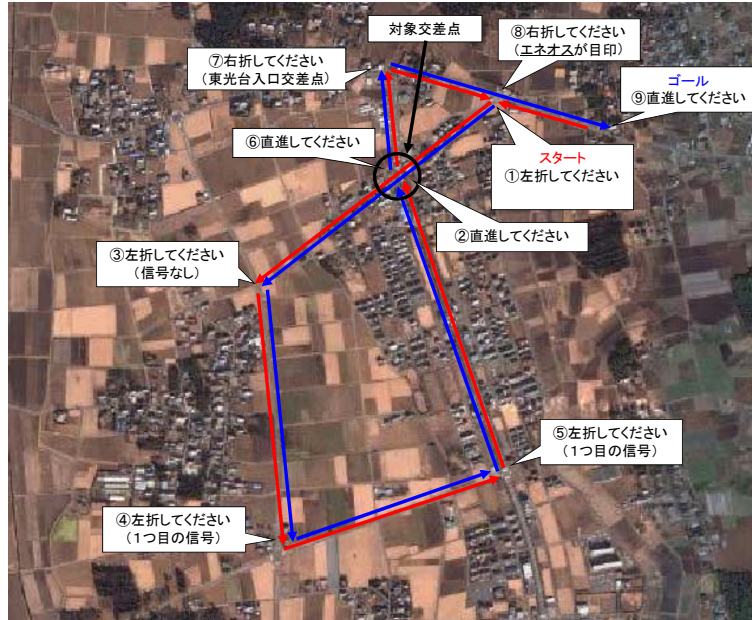
図-2.3.50 走行ルート

事故発生過程を踏まえ、走行ルートは図-2.3.50に示すような実事故の走行ルートを再現できるルートとした。

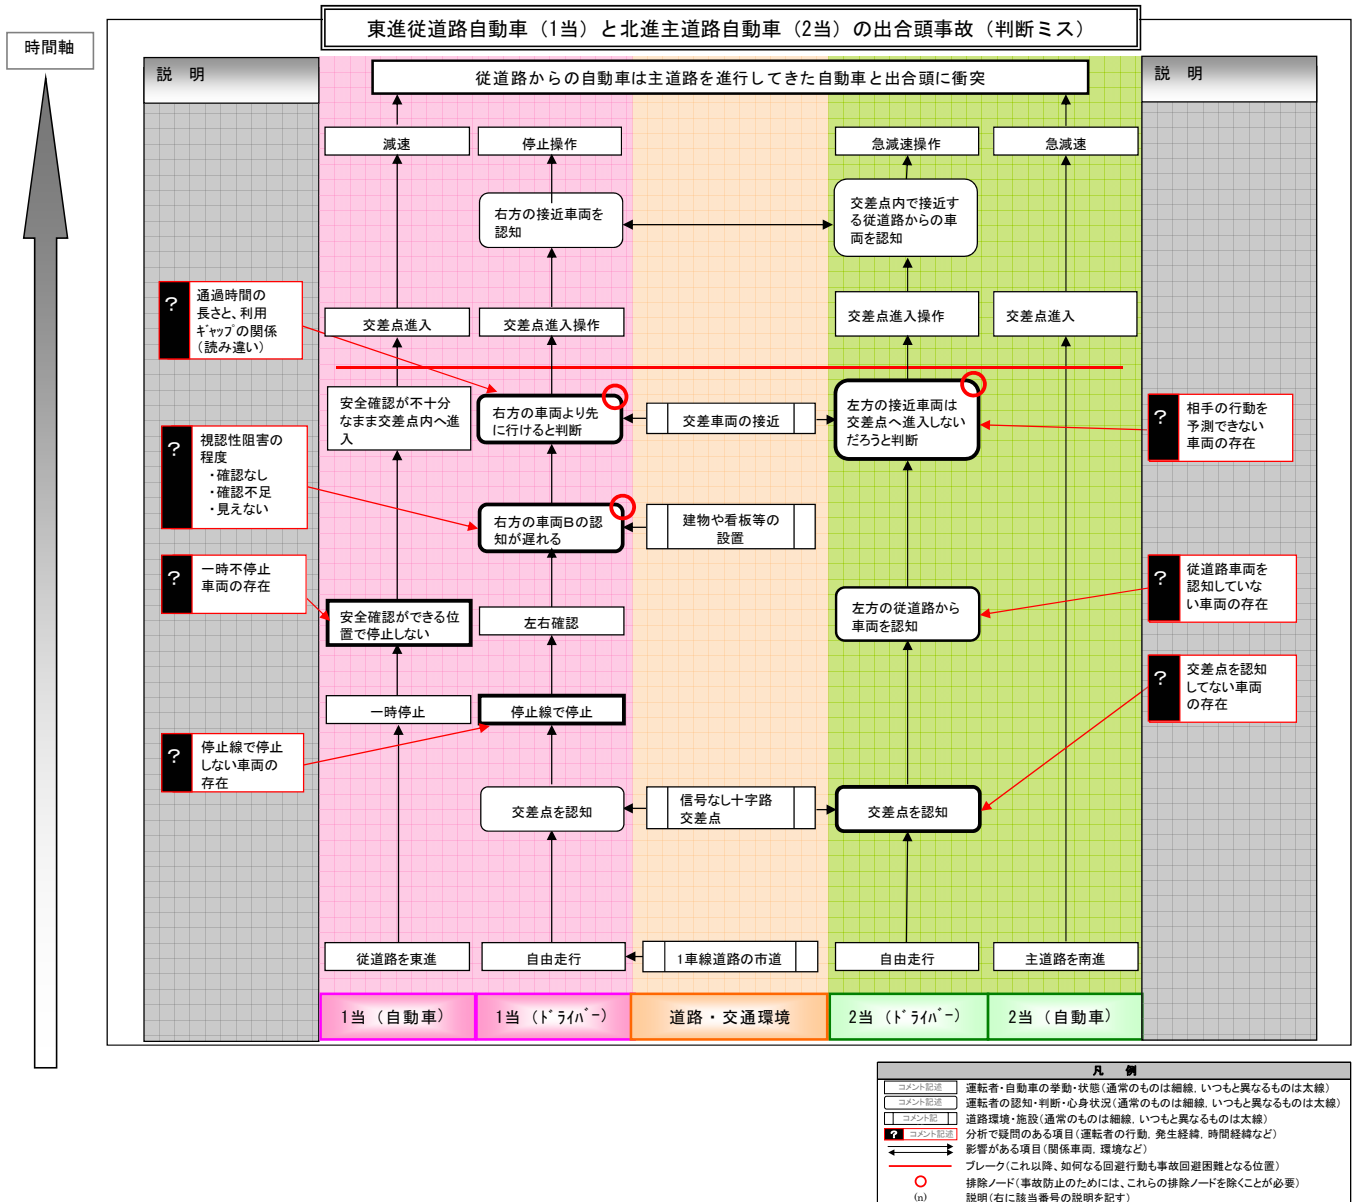
図-2.3.57 ヒューマンエラーチェック項目の洗い出し

交通事故の発生状況を踏まえ、想定される事故の発生メカニズムを図-2.3.57に時系列で整理した。さらに、事故発生メカニズムを踏まえ、実走行実験によるヒューマンエラーのチェック項目（図中の？印の赤枠）を整理した。

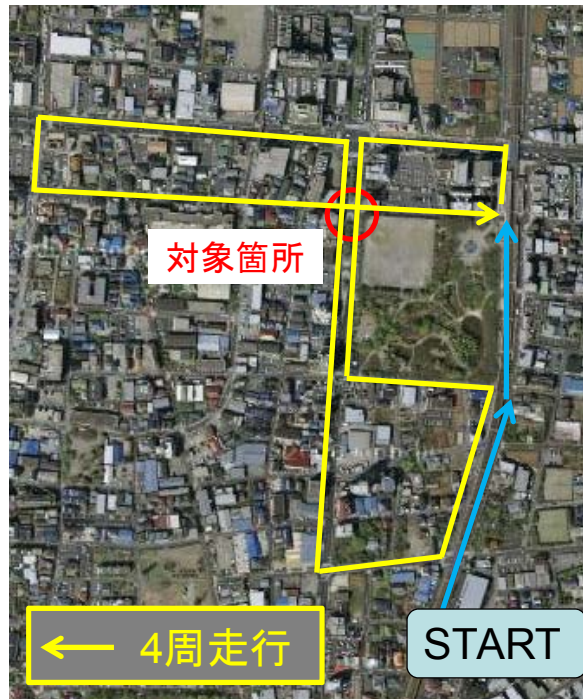
図-2.3.59 走行ルート

走行ルートは、事故の発生状況を考慮し図-2.3.59に示すようなルートとした。1時間程度で対象箇所を可能な限り多く通行できるように設定し、被験者1人あたり4周走行することとした。

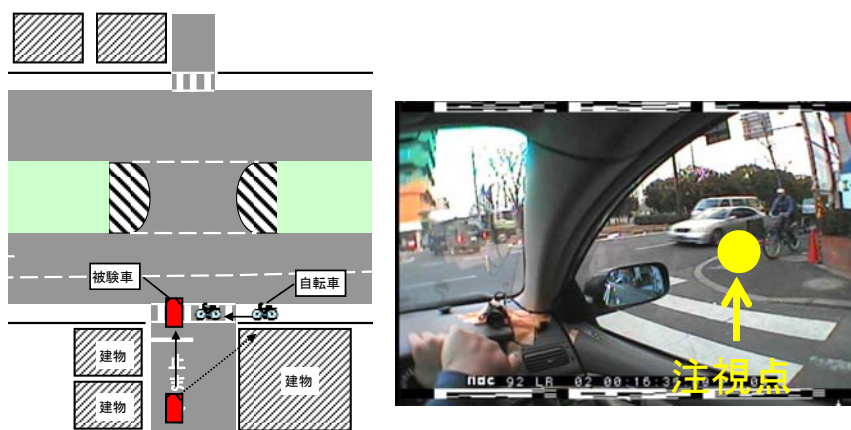
図-2.3.61 従道路からの確認の様子

運転者は、沿道の建物により主道路の状況が確認できないため、停止線で一時停止せずに進行するという判断を行っている。インタビュー調査においても、停止線で止まっても左右の建物等で見えないと回答している。

安全確認が出来る位置で停止することは重要であるものの、自転車や歩行者との錯その危険性を考えると、停止線で一旦停止することが重要であると考えられるため、停止を促すような対策を行うことが効果的と考えられる。

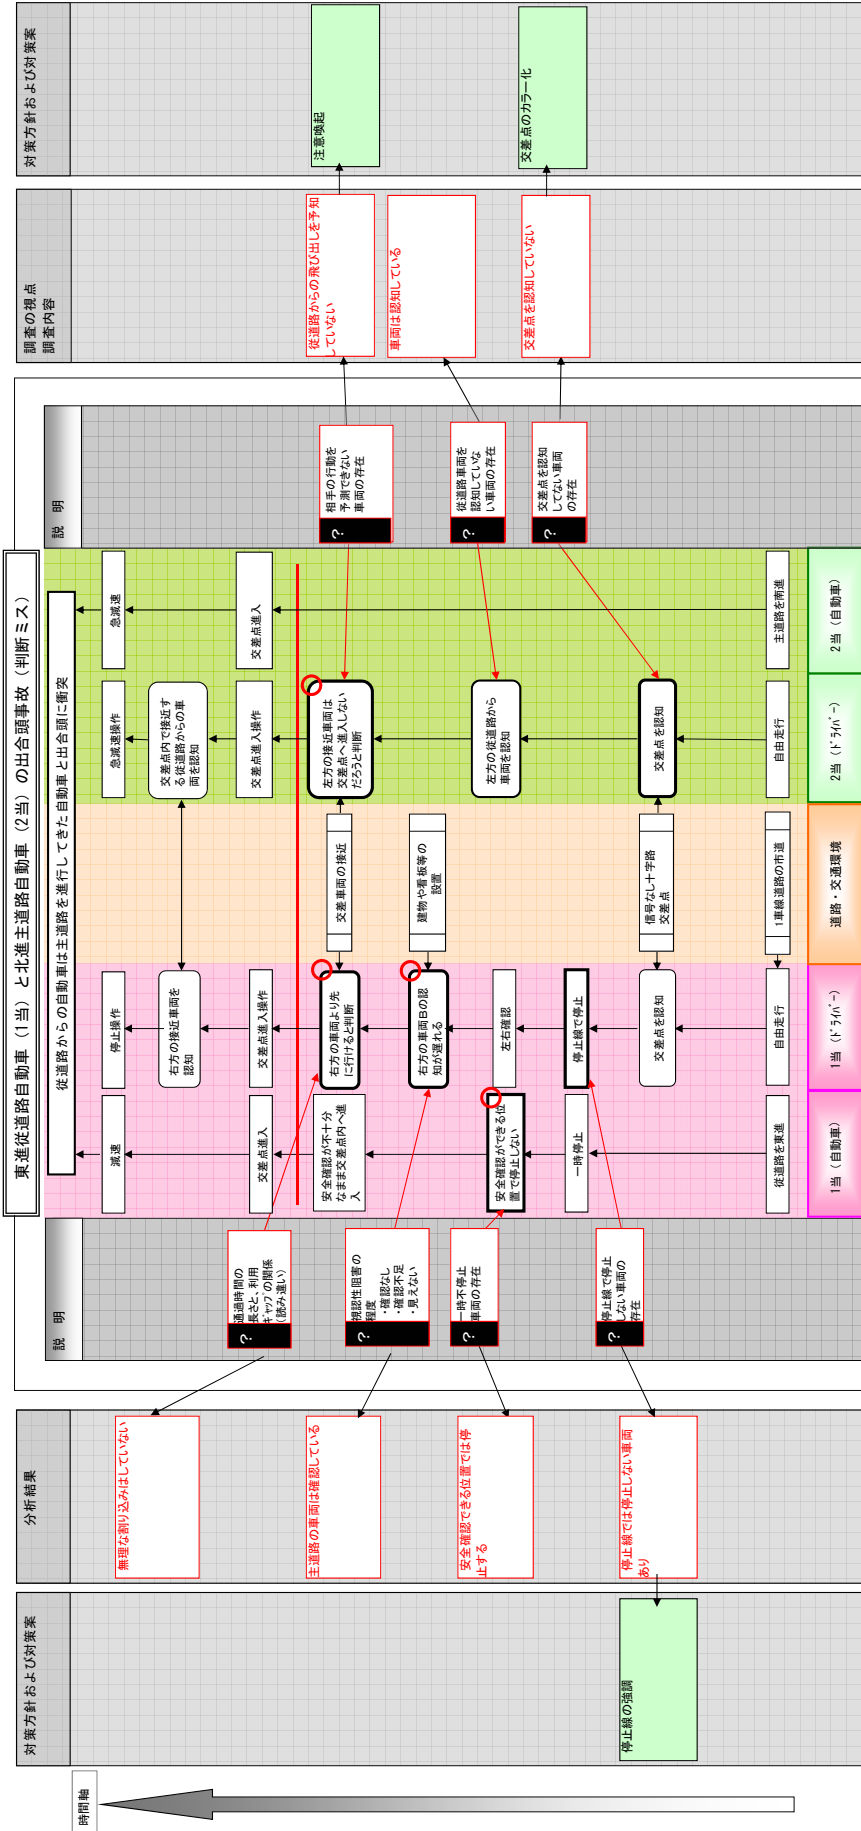
主道路上を通行する車両に対しては、交差点上を通行することの意識を高める対策として、交差点のカラー化による注意喚起が効果的であると考えられる。また、従道路側の対策としては、車両を停止位置で一旦停止させ、その後徐行しながら安全確認でき位置まで進行させることが安全上有効であると考えられるため、停止線を明確に示して一旦停止する意識を向上させることが効果的と考えられる。

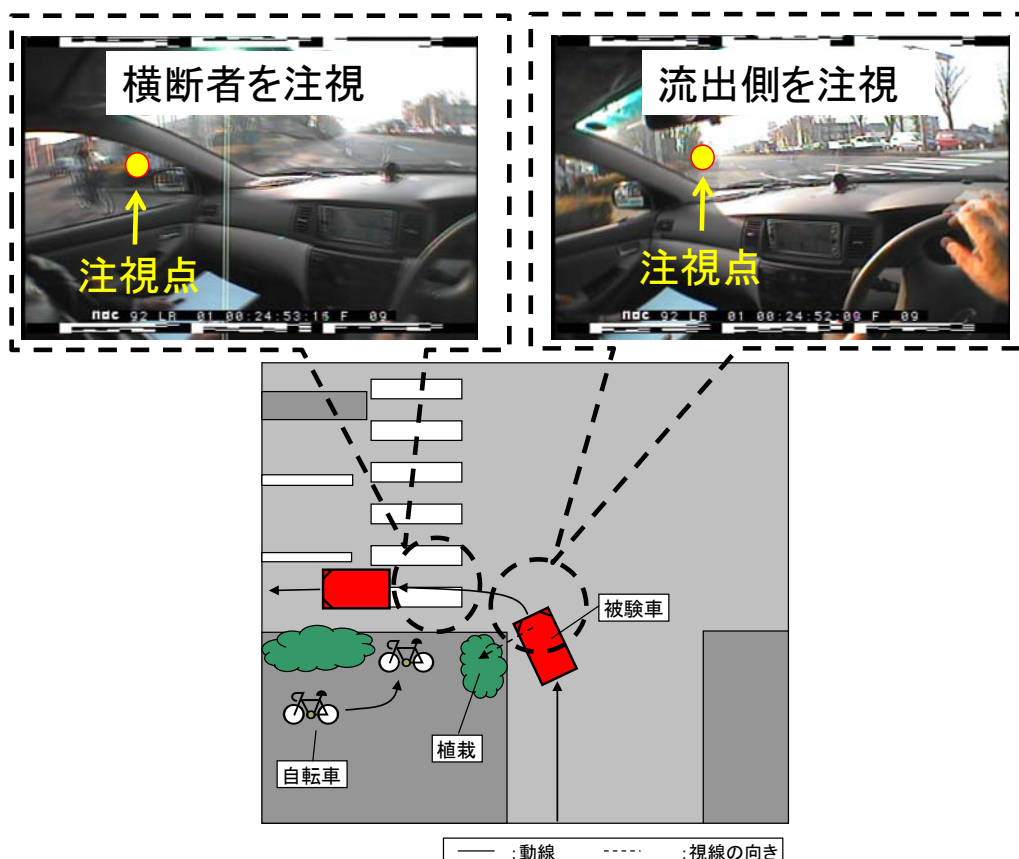
図-2.3.74 横断者への注視状況

図-2.3.74は、左折中に自転車を注視していない様子を示しており、このケースでは被験者は横断歩道通過中に自転車に気づいていない。インタビュー調査では、視線を遮る障害物（植栽）が危険と思う要因であると回答しており、ヒューマンエラーを誘発する道路・沿道環境要因として沿道の植栽が挙げられる。

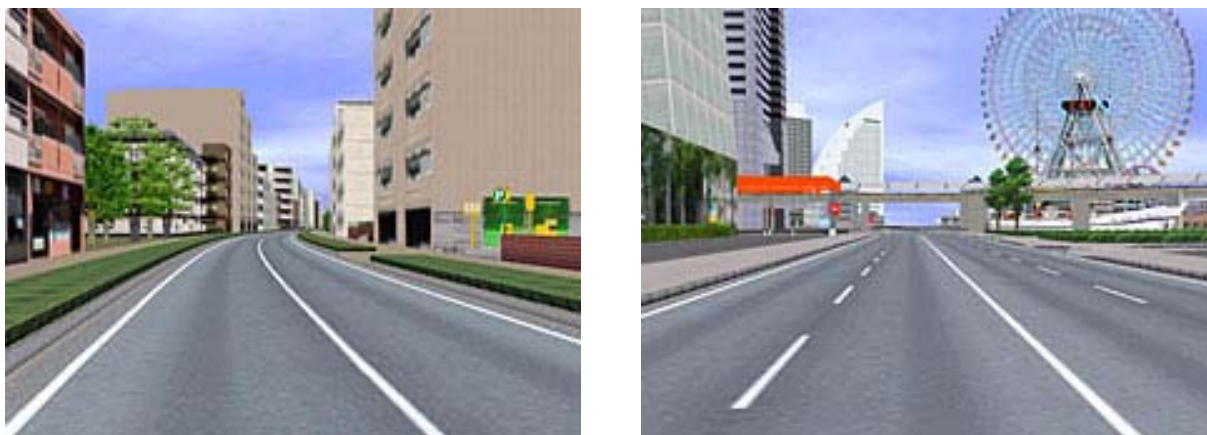
図-3.1.5 CG画像の例

CGの精度については、既往の論文で言及しているものがないため、検討の目的が類似していた。「交差点の安全に資する走行支援に関する技術検討」で使用したCGと同じレベルとすることとする。また、事例、有識者のヒアリング結果を踏まえ、「慣らし運転」と「実験対象区間」に分けて、精度を設定することとする。

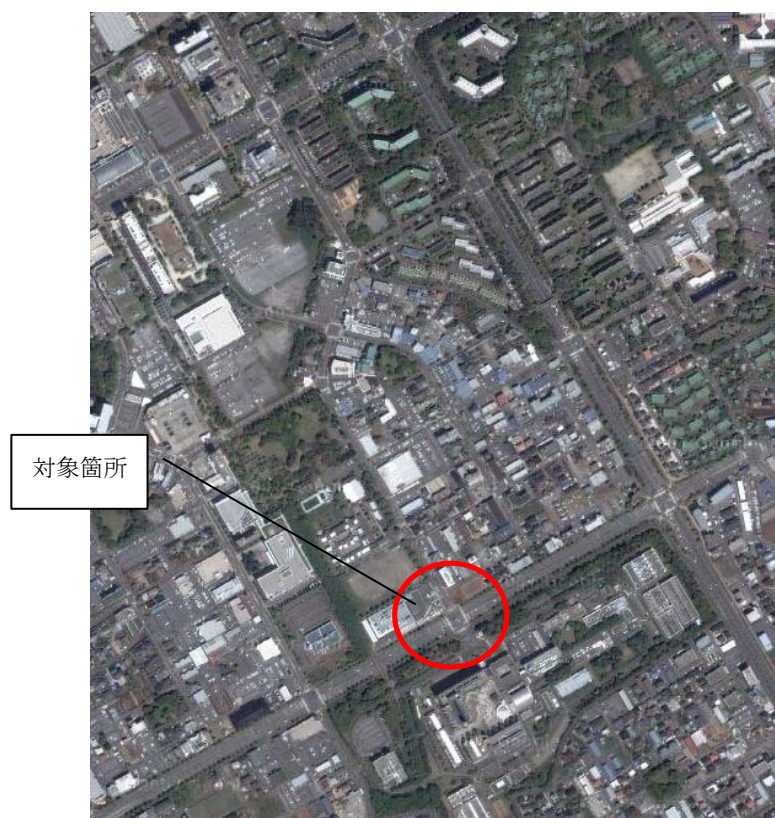
図-3.2.1 対象箇所

実験対象箇所は、右折車と直進車の衝突事故が発生している「十字交差点」とする。

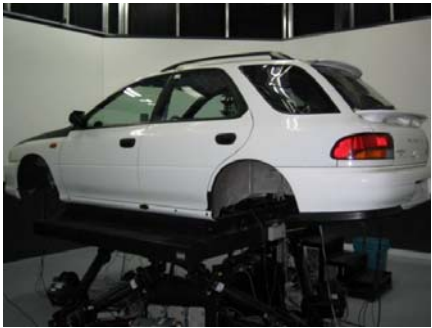
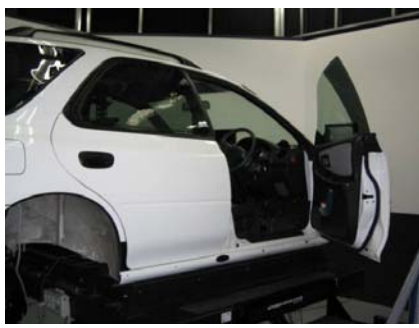
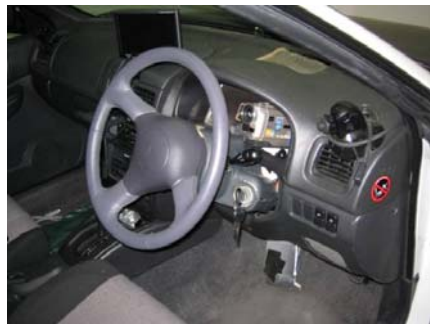
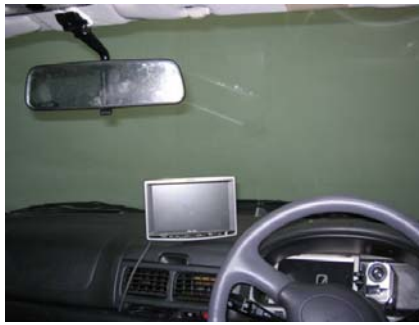
図-3.2.3 DS 実験装置の写真及び DS 概要図

本体車両は、実車を用いており、被験者は実車と同様の運転環境(アクセル、ブレーキ行動)で行動することができる。車両周辺には360度(左後方以外ほぼ全開)にスクリーンが設置されており、走行中にドライバーが体感する視野環境の再現が可能となっている。また、車両には6軸動揺装置が接続されており被験者は車両の動作により加速感を感じることができる仕様になっている。

6軸の動揺装置と実物の車両

実際と同様の運転環境

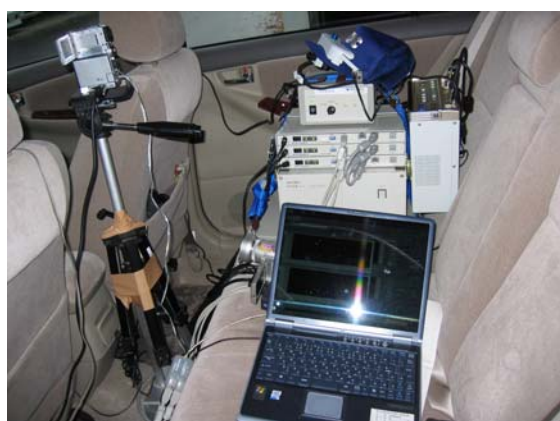
図-3.2.4 試験車両の計測機器の制御部

図-3.2.4 は、試験車両の後部座席に設置されている計測機器の制御部を示したものである。

計測機器の稼働状況をモニタリングするためのノートパソコンを試験車両に接続した後、国土技術政策総合研究所内を走行し、走行速度、加減速度、ハンドル角、アクセル踏み込み量、ブレーキ踏み込み量について、計測および記録が可能であることを確認した。

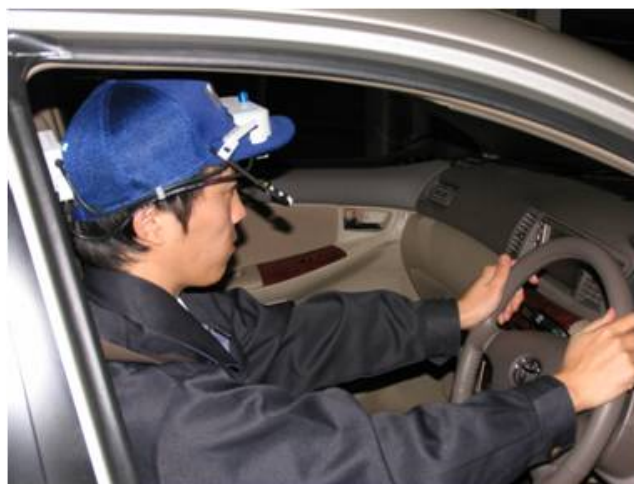
図-3.2.5 アイマークレコーダーの装着状況

アイマークレコーダーのコントローラー部は、試験車両の後部座席に設置した。

また、アイマークレコーダーについては、実験前に被験者に装着し、「ナックアイマークレコーダー 取扱説明書」に従い、注視点が記録できるよう調整した。

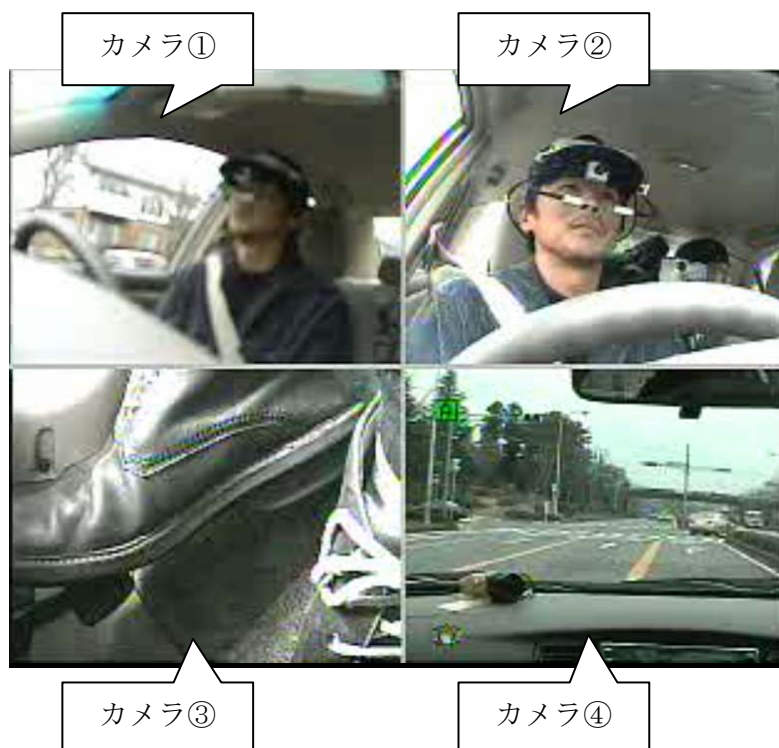
図-3.2.7 CCDカメラの映像

カメラ No.	撮影対象	撮影する事項
カメラ①, ②	被験者の顔や体の動き	視線移動のみ、頭を左右に振る、体を捻る、などの状況を記録
カメラ③	ブレーキペダル	ブレーキを踏む、踏まない、踏まないがペダルに足をのせたかを記録。
カメラ④	前方状況	ドライバーの視界、前方の道路交通状況

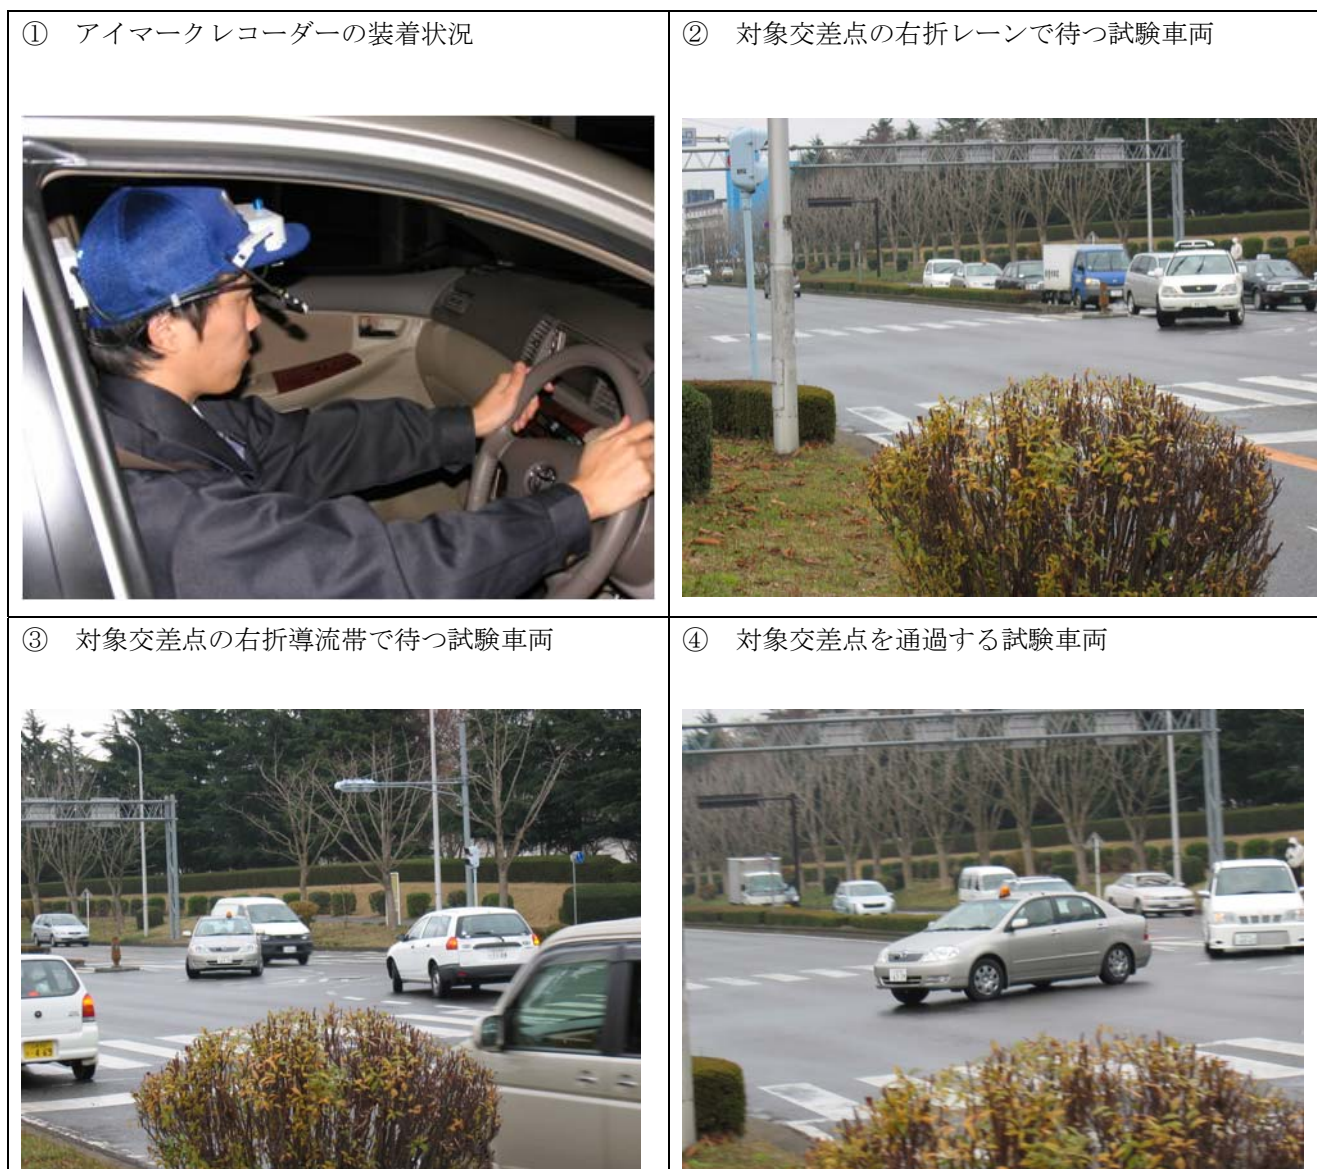
図-3.2.10 実走行実験の実施状況 その 1

図-3.2.10～図-3.2.11 は、実走行実験の実施状況を示したものである。

実走行実験は、平成 18 年 12 月 12 日（火）、13（水）の 2 日間で実施し、表-3.2.4 に示すデータを収集した。

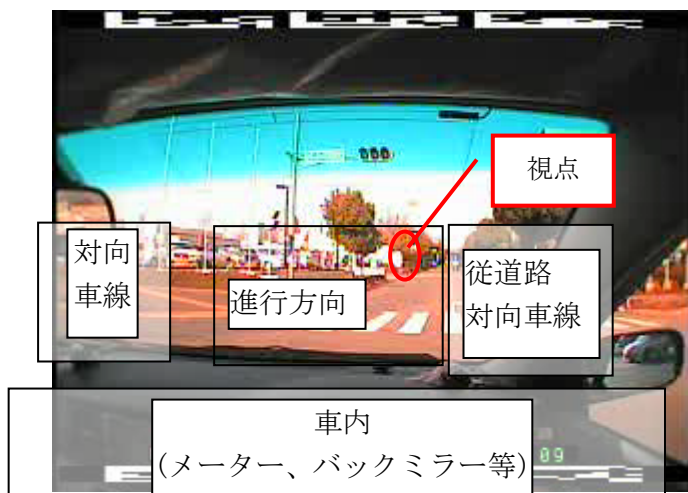
図-3.2.19 アイマークレコーダー画像サンプル(実走行実験 進行方向を視認)

ブロック名称	視認対象物(オブジェクト)
対向車線	対向車(右折)
	対向車(直進)
	対向車(左折)
	対向車線(道路)
進行方向	進行方向(道路)
	前方車両
	横断歩道(自転車、歩行者等)
従道路対向車線	従道路対向車
車内	車内(メーター、バックミラー等)
その他	看板、路面標示
	信号
	左側窓
	その他(視点がぶれているもの)

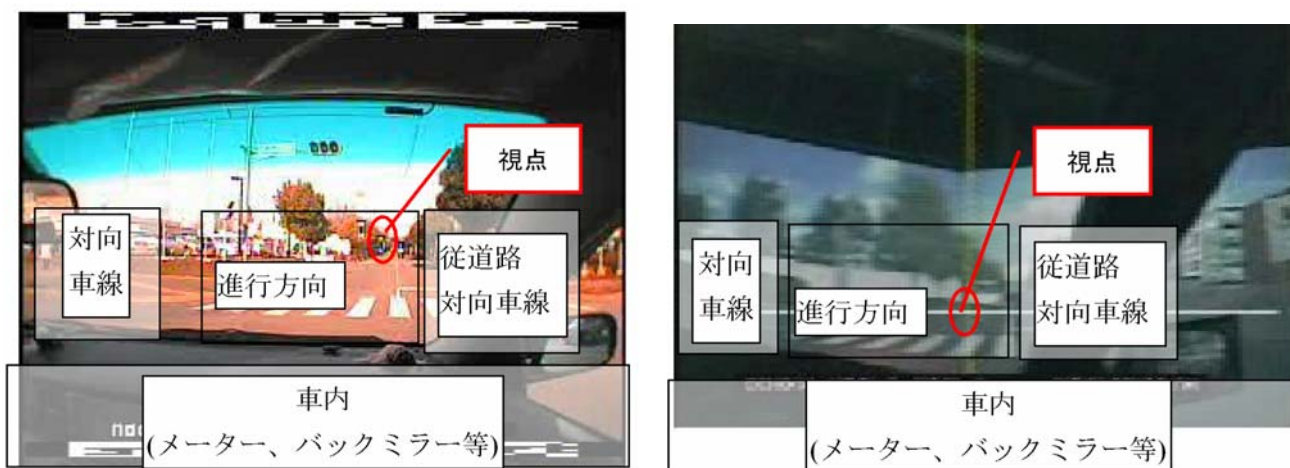
図-3.2.25 シーン ii ブロック(左:実車 右:DS)

右折時の注視状況(視点方向)をブロック別に整理したものをブロックの注視率※1として定義する。ブロックごとの注視率は、交差点進入から流出まで(下図断面A~D)を交差点内の中心(断面C)で2つのシーンに分けて整理した。また、シーンごとのブロックは、下図のように設定した。

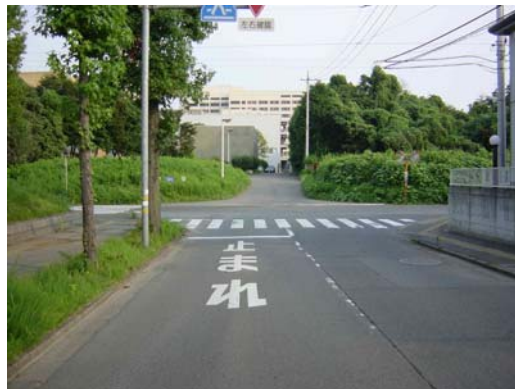
図-3.3.1 対象交差点

対象交差点は、一般的に出会い頭事故が想定される信号なし交差点において、正十字交差であり、かつ過去に出会い頭事故が発生していた箇所とした。この条件に合致した箇所として、図-3.3.1 に示す交差点を選定した。
