国総研プロジェクト研究報告 第27号

国土技術政策総合研究所 プロジェクト研究報告

ヒューマンエラー抑制の観点から見た
安全な道路・沿道環境のあり方に関する研究

Research on Creating Safe Roads and Roadside Environment in terms of Human-Error Control

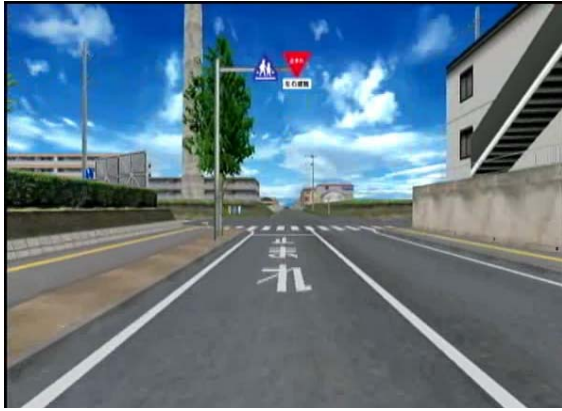
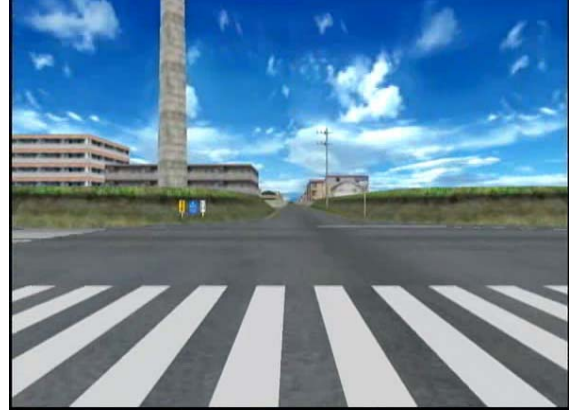
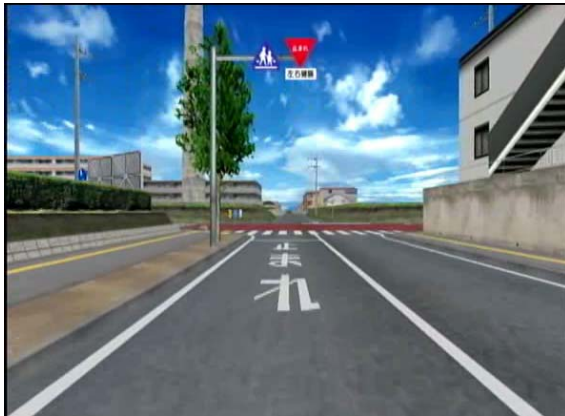
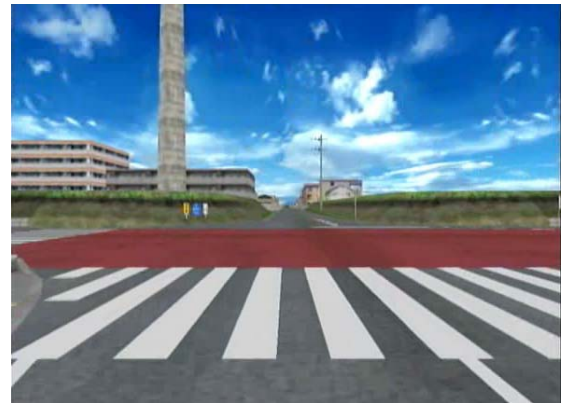
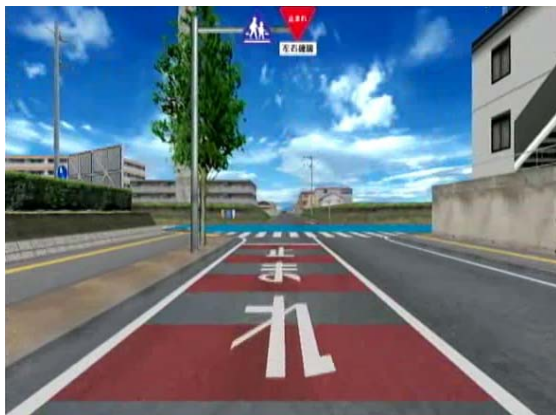
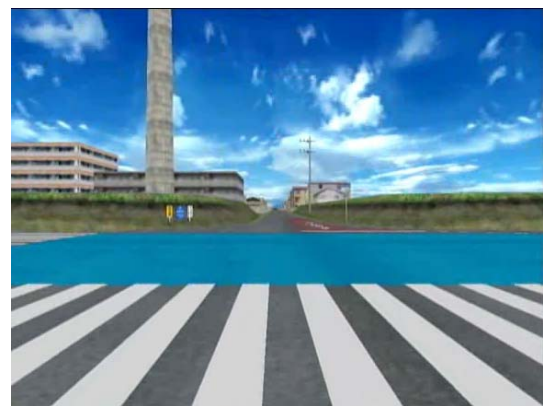
図-3.3.8 DS 実験の実施状況 (その 2)

①実験で使用した CG (現況)

② 実験で使用した CG (現況 交差点部拡大)

③実験で使用した CG (交差点カラー舗装)

④実験で使用した CG (交差点カラー舗装 交差点部拡大)

⑤実験で使用した CG (交差点手前ゼブラ化)

⑥実験で使用した CG (交差点手前ゼブラ化 近景)
