建築空間におけるユーザー生活行動の安全確保のための
評価・対策技術に関する研究（その2）

建築設備等の安全性能確保のための制御システム等の設計・維持保全技術の開発

Research on Evaluation Technologies and Measures to Protect People from
Accidents inside Buildings in Daily Life (Part 2)

Development of Design and Maintenance Technology of Control Systems to
Ensure Safety of Building Equipment

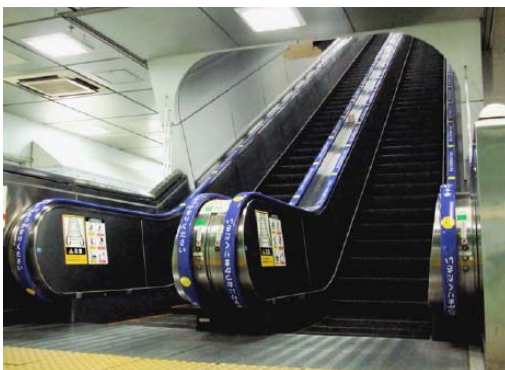
・交通バリアフリー法	◇しるしをつけるなどにより、ベルト（ハンドレール）の進行方向を表示することが望ましい
・グッドプラクティス（紹介文）	◇ベルト（ハンドレール）の地色としるしの色のコントラストが強く、しるしの動きが認識しやすい。 エスカレーターの進行方向がわかり、誤進入の防止等に有効である。— 写真 4.3.1.1 写真 4.3.1.2 —

写真 4.3.1.1 施設整備ポイント集の例（東京駅）

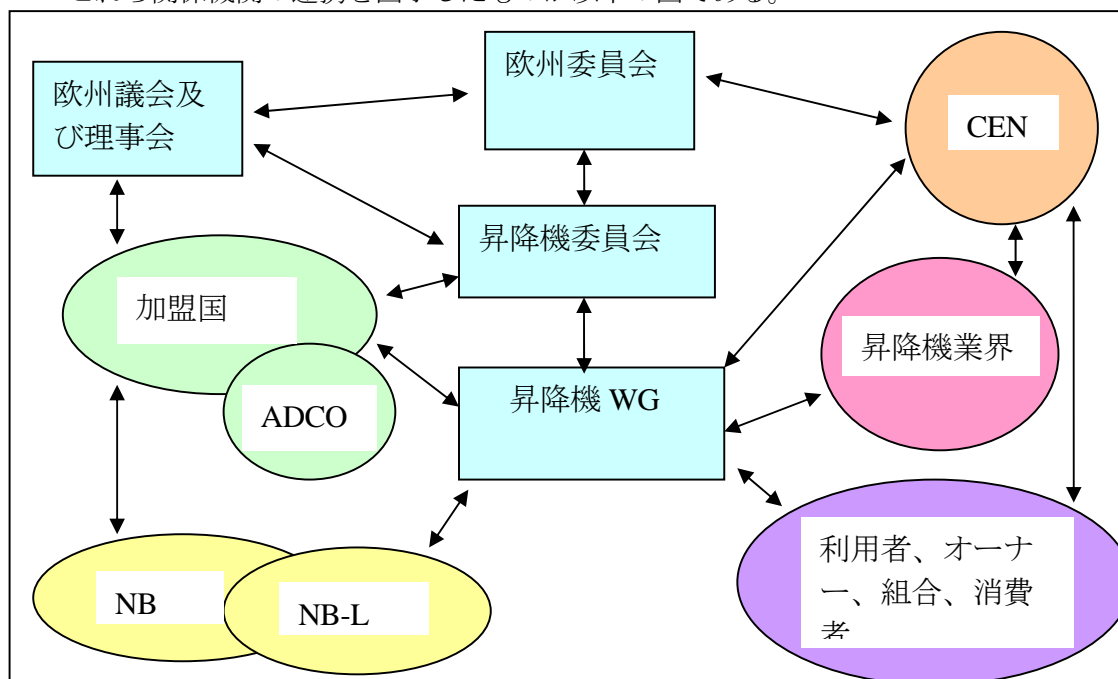
これら関係機関の連携を図示したものが以下の図である。
