## 第 2 章 非破壊検査による埋込部・遮蔽部の点 検・診断技術

| 2.2 | 渦流探傷法による腐食損傷の検出 | 2-28 |

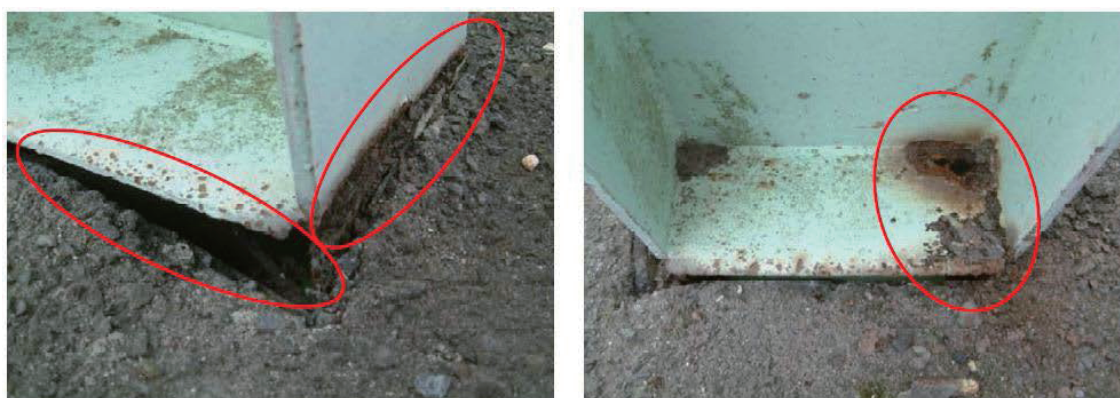
図-2.1.3 筒井大橋 トラス斜材コンクリート埋め込み部の腐食損傷

この報告を受け、鋼部材がコンクリートに直接埋め込まれている部位を中心に各地の橋梁で緊急点検が行われた結果、2007年に竹中停車場線筒井大橋と一般国道7号本荘大橋で実施された点検においても、トラス斜材のコンクリート埋め込み部で腐食損傷や腐食損傷が原因の破断が発見された<sup>2)</sup>(図-2.1.3、図-2.1.4)。

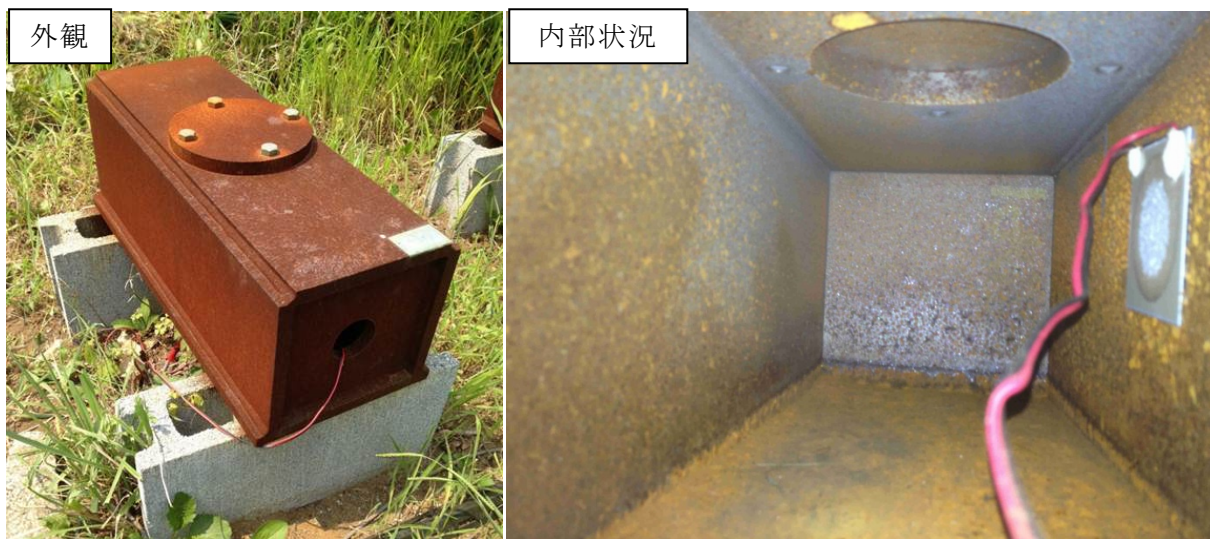
図-2.1.25 箱桁モデル

本章では、鋼箱桁モデル（図-2.1.25）内部でマイクロロボット新機構型による点検を行い、マイクロロボットの実用性を検証する。検証する項目としては、新機構型の運動性と CCD カメラやレーザーマウスによる位置同定の機能性である。まず、錆が発生している表面（図-2.1.14）でマイクロロボット新機構型が直進・回転・後退動作を行うことが可能か確認する。また、CCD カメラにより部材内部の映像を取得し、映像が示す箇所をレーザーマウスにより特定する。

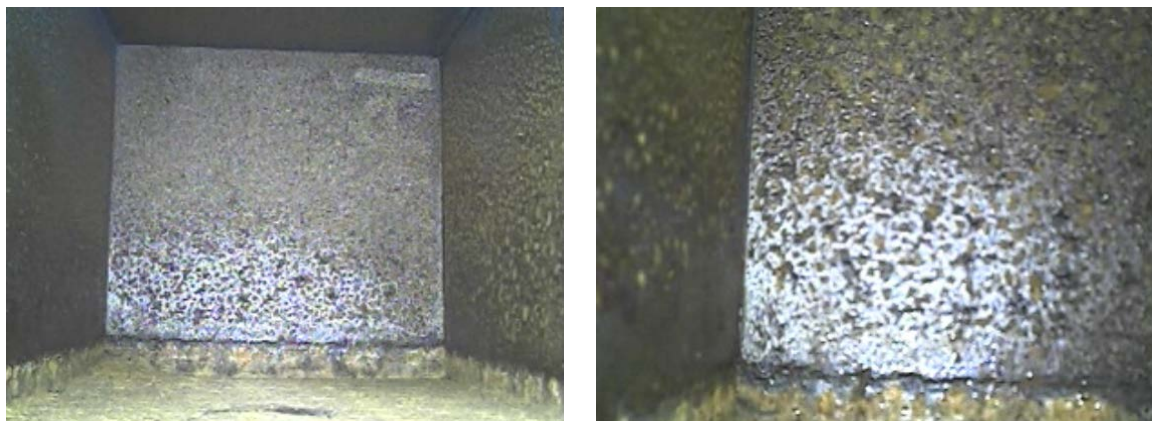
図-2.1.26 CCD カメラにより取得した画像

本試験では、CCDカメラとInfraredカメラ2つのカメラを使用した。図-2.1.26に示すのがCCDカメラにより取得した部材内部画像である。錆が発生している状況が把握でき、壁面に接近した場合でも画像を取得することができた。

箱部材内部にマイクロロボット新機構型を侵入させ、内部点検を行った。部材内部底面には錆が発生していたが、直進・回転・後退動作を行うことができた。また、CCD カメラ、Infrared カメラで部材内部の腐食状況を確認できた。そして、位置同定により特定した撮影範囲と、画像に写っている壁面の範囲がある程度一致していたことから、位置同定システムの有効性を示した。

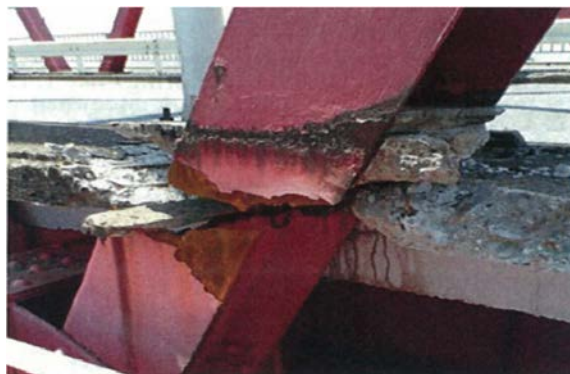
図-2.2.56 対象とした試験体

本研究で対象とした形状は、図-2.2.56 に示すように鋼材のコンクリート埋め込み部である。この形状を踏まえ、ウェブ面に着目してハーフモデルを作成した。作成したモデルを図-2.2.57 に示す。材料特性については、第2章で用いたものと同じ値を用いた。また、損傷部付近のメッシュの大きさは約 0.8mm である。実際の腐食はコンクリートのほぼ表層部に発生するため、損傷はコンクリート表面より図-2.2.58 に示すように作成した。

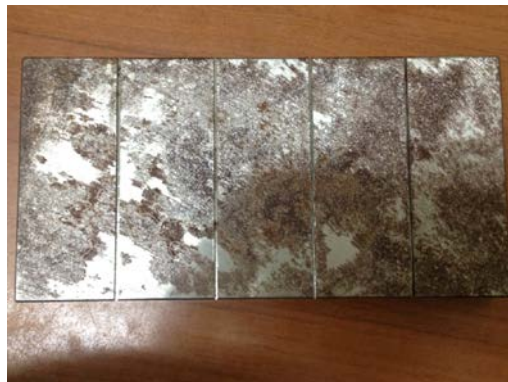
図-2.2.76(a) 幅方向を変化させた基礎試験体（写真）

今回用いた基礎試験体を図-2.2.76 から図-2.2.78 に示す。図-2.2.76 の試験体は幅 0.8mm、1.0mm、1.2mm、1.4mm のスリット状の欠陥が入ったものである。深さはどのスリットも 2 mmである。図-2.2.77 の試験体は幅 0.16mm、深さ 0.2mm、0.5mm、1mm のスリット状欠陥が入ったものである。図-2.4.3 の試験体は、図-2.2.76 の試験体と同じ寸法だが中心部の上半分が腐食しており、下半分は健全面だが両端と 1.5mm の板厚差がある。この三つの試験体を用いて基礎実験を行った。

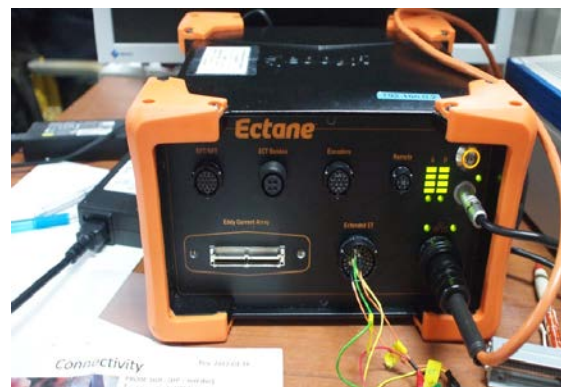
図-2. 2. 79 Ectane

実験装置は図-2.2.79 に示す eddyfi の Ectane である。励磁電圧、周波数は変化させることができ、最大 8 個までのプローブを接続することができる。プローブの出力できる周波数の範囲はコイルの大きさによって決まっており、本研究で使用したプローブのスペックを表-2.2.2 に示す。また大及び中サイズのプローブについては、X 線検査により内部構造を知ることができた。それぞれのプローブの X 線検査で得られた投影図を図-2.2.80 に示す。投影図で分かるように、プローブは上下二つのコイルから作られている。それぞれのコイルの間及び周りにシールドを設置することによって、互いの磁場が影響を及ぼさないようになっていると同時に磁場がプローブの直下に集中するように作られている。上下のコイル共に励磁もデータ取得も行うが、上

のシールドに囲まれたコイルは下のコイルで得られたデータからノイズやドリフトを取り除くためにリファレンスとして働く。

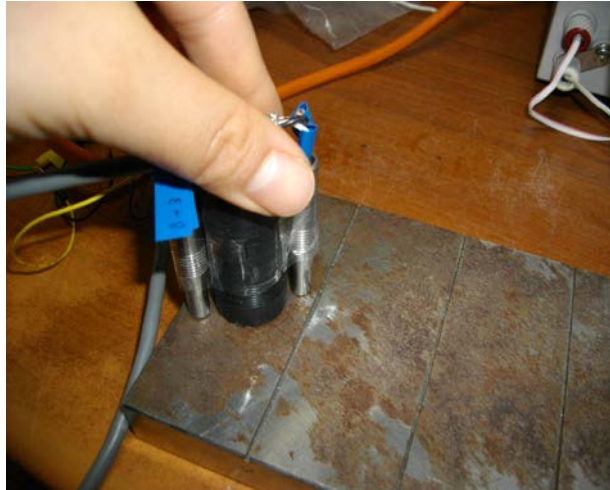
本研究では、図-2.2.83 のように複数プローブを同時走査することで、損傷の正確な位置同定を試みた。複数プローブで同時にデータ取得を行うことで、図-2.2.84 のように一度の探傷で損傷位置の特定を行いやすくなる。そのため、基礎実験では図-2.2.85 のようにプローブを3つ用いて、1プローブで励磁を行い、左

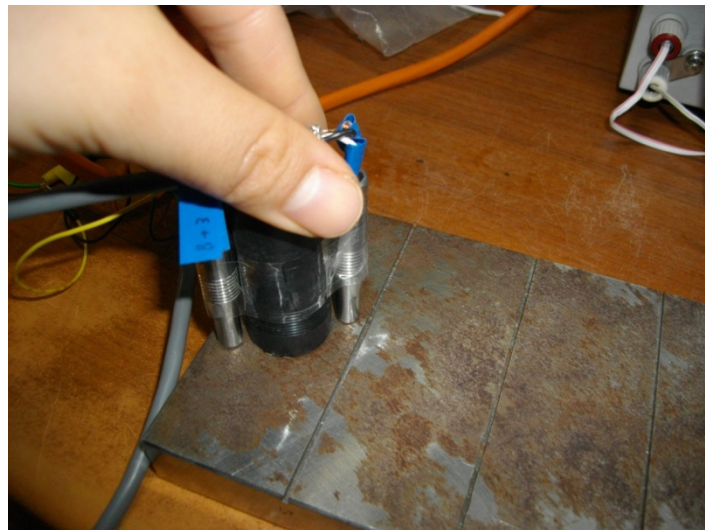
図-2.2.107 3 プローブでの探傷方法

2.2.13 4)で説明した励磁プローブとデータ取得プローブを分けて探傷を行った。その際、励磁プローブを最も強力に磁場を発生させることのできる大プローブ、データ取得プローブを狭い範囲で詳細なデータを取得できる小プローブとした。実験の方法を図-2.4.32 に示す。スリット状欠陥の上を、プローブを 45 度に傾けて右方向に走査し、得られたデータから損傷位置の同定を試みた。プローブを傾けた際の両データ取得プローブの距離は 6.6mm である。

実験結果を図-2.2.108 及び図-2.2.109 に示す。得られた結果より、プローブの移動に伴って始めに前プローブが損傷を検知し、その後、後プローブが損傷を検知していることが分かる。今回の実験では、探傷検知に伴うタイムラグは 0.94 秒であり、距離にすると約 5mm である。このことから、実際のプローブ間の距離を測定できているといえ、本手法の有効性を示すことができた。

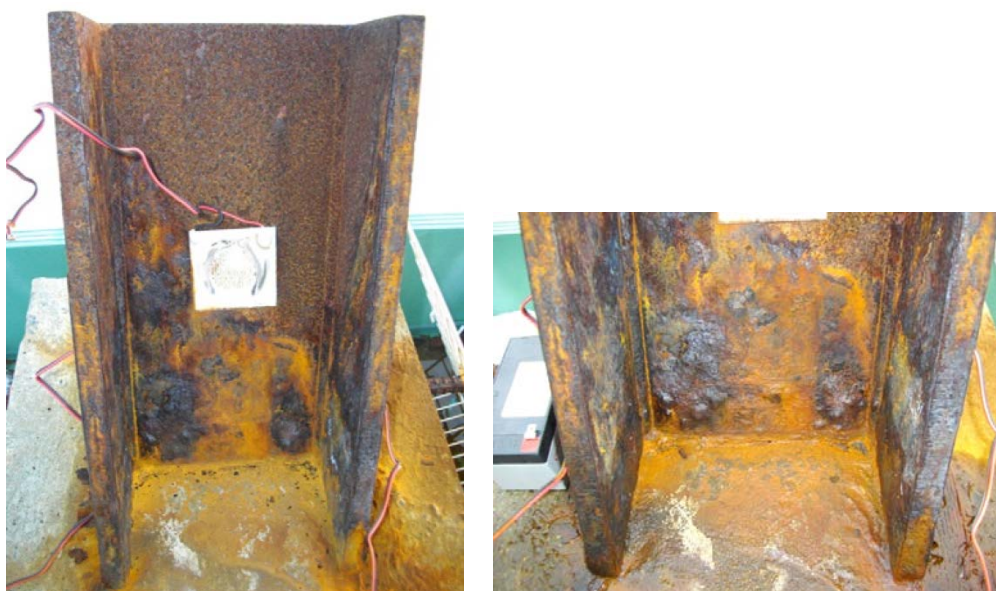
図-2. 2. 134 対象とした腐食試験体

本研究で対象とした形状及び部位は、図-2.2.134 に示すように鋼材のコンクリート埋め込み部である。目視による確認では、腐食による損傷が発生しているかどうかは確認できない。この試験体と、同じ形状で腐食が発生していない試験体(図-2.2.135)を用意し、それぞれ比較することで腐食損傷の検出を行った。

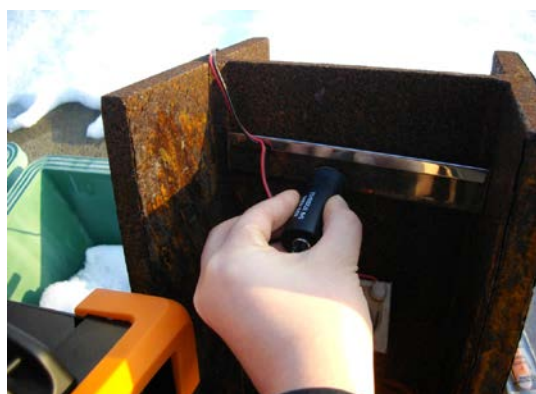
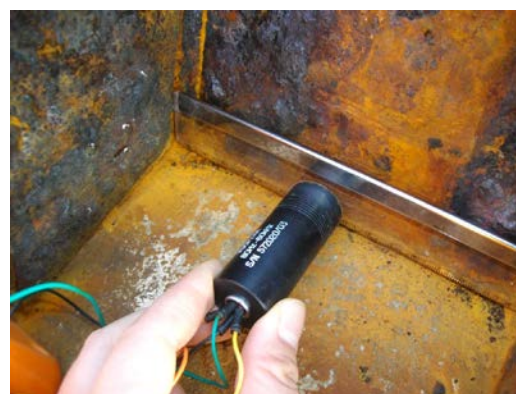
まず、目視で腐食が確認できる箇所では探傷を行い、腐食損傷が渦流にどのような影響を与えるのか観察した。鋼材ウェブ面のうち、腐食が見られない上部と腐食損傷が確認されている下部でそれぞれ探傷を行い比較することで、腐食損傷の信号を観察した。走査方法は、中心点を始点として左右に動かしている。探傷の様子を図-2.2.136 及び図-2.2.137 に示す。なお探傷は、厚さ 3 mm のプラスチック板を敷いて行った。
