No.37
Summer 2011

特集 平成23年(2011年)東北地方太平洋沖地震(東日本大震災)

東日本大震災による道路橋の被災の特徴について

建築物の被害状況とその後の技術基準検討の動き

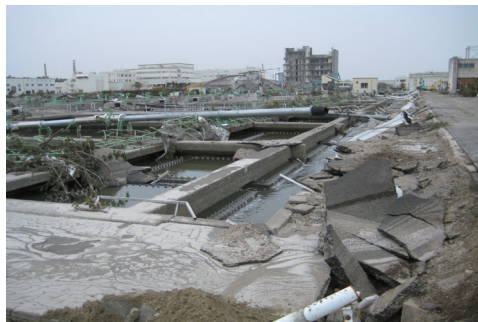
今回の震災で特徴的であったのは、第1に想定していなかった津波の来襲により、沿岸部に存在する処理場が、津波による外力(波力)や浸水、漂流物の影響で、壊滅的な被害を受けたことです。土木構造物以外の機械・電気設備の被害が顕著で、今後、機能の完全復旧に加え津波対策に配慮した機能向上を目指す必要があります、これには数年を要する見込みです。

南蒲生浄化センター(仙台市)の被災状況

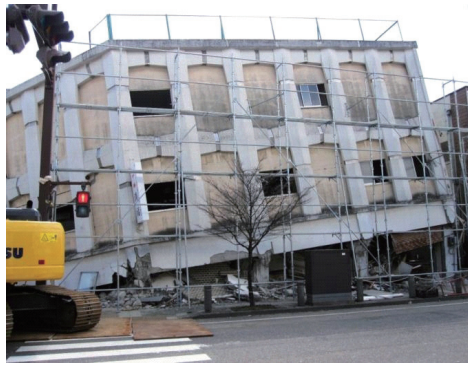
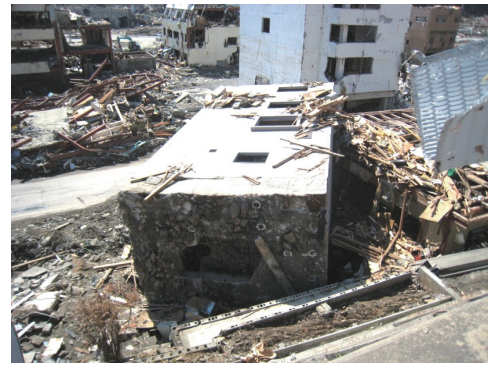
地震動による建築物等の被害に関しては、木造、鉄骨造、鉄筋コンクリート造、宅地地盤・基礎及び非構造部材の調査を行いました。その結果、特に鉄骨造体育館での非構造部材の被害(天井の脱落等)、造成宅地の地盤変状による木造建築物の被害、広範囲な液状化被害等が比較的多くみられたことが今回の地震動被害の特徴として挙げられます。さらに、構造被害がみられた鉄筋コンクリート造等建築物のほとんどが旧耐震設計基準によるものであり、その被害形態は過去の被害事例での形態とほぼ同じであることも明らかになりました。

津波による建築物等の被害に関しては、主要な津波被害地域において調査を実施し、転倒や流失、開口部の破壊その他の被害状況の詳細だけでなく、浸水深や保有水平耐力を算定するために必要となる各部分の諸元等を把握しました。以上の調査結果は「調査建築物データベース」としてとりまとめ、既往の「津波避難ビル等に係るガイドライン」での設計手法の検証に反映しています。

地震動(左)と津波(右)による建築物被害の事例

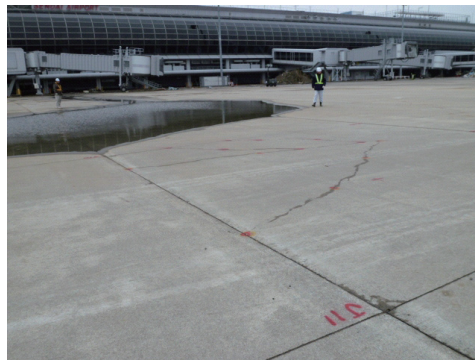
エプロン地区の国際線エリアの一部にも沈下が発生し、勾配の逸脱、コンクリート版のクラックが発生しました(写真)。この部分については液状化対策工を施工した上での舗装復旧が必要なため、当面施設閉鎖とし現在全面復旧作業を実施しています。

エプロンに発生したクラックと水たまり
