平成30年北海道胆振東部地震において国総研は、震度6強以上を観測し建築物の被害が大きいとされたむかわ町、安平町、厚真町において、9月11日に建築研究所及び北海道立総合研究機構と連携し、建築物に関する被害調査を実施しました。

No.65
2018
編集/発行 国土技術政策総合研究所

国総研の防災・減災・危機管理の取り組み

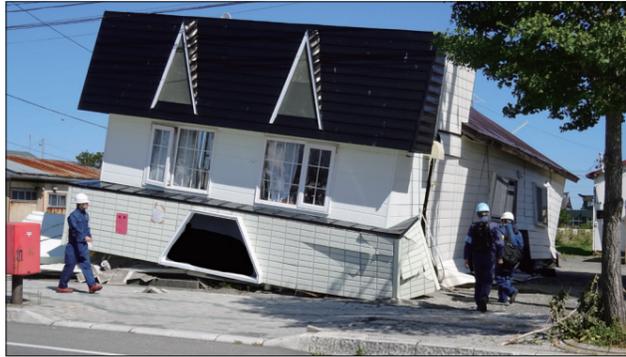
今回の調査では、木造建築物において、倒壊や大きな

倒壊した店舗併用住宅(むかわ町)
変形が生じたものは比較的古い2階建ての店舗併用住宅に多く見受けられました。

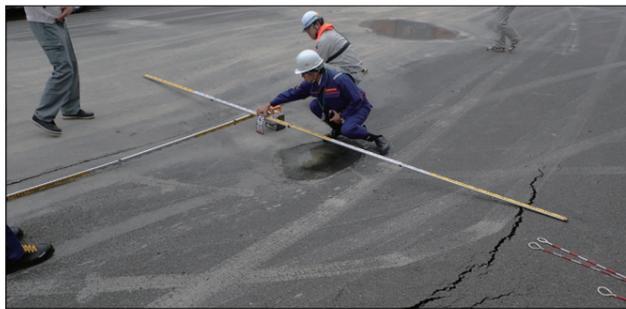
現地調査の実施状況

平成30年北海道胆振東部地震により液状化現象が発生し、苫小牧東港区中央ふ頭のコンテナヤードをはじめとする苫小牧港港湾施設が被害を受けました。

現地調査の結果、地盤の液状化が要因と考えられる噴砂痕、冠水や陥没等が多数発生していました。

本調査により、液状化箇所における空洞化調査方針及び復旧方法並びに液状化箇所の進行に関する助言等の復旧に関する技術的支援を行いました。

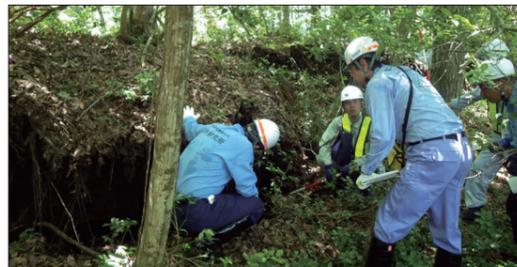
松江自動車道高野IC付近での現地調査の実施状況

切土のり面に地すべりが発生した松江自動車道高野IC(広島県庄原市)では、中国地方整備局からの要請を受け、7月14日に現地調査を行い、交通解放に向けた安全性の確認方法や復旧方法に関する技術指導を実施しました。また、斜面の土砂崩落により橋梁上部構造が流出した高知自動車道立川橋(高知県大豊町)にも7月20日に職員を派遣し、被災状況の調査や高速道路会社に対し、復旧にあたっての留意点を技術的な観点から助言しました。

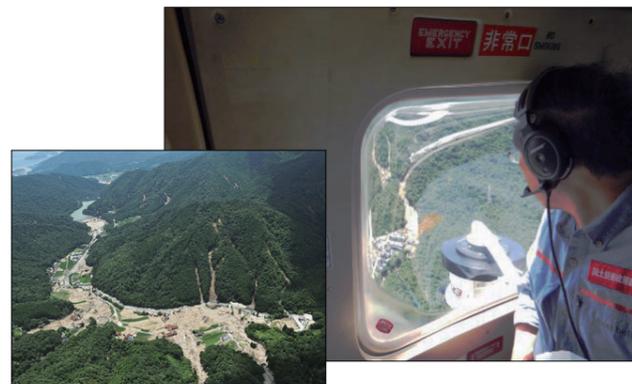
ヘリコプターによる上空調査の実施状況及び上空から撮影した被災現場

国総研は、土木研究所と連携して、発災直後の7月10日から職員を派遣しました。土砂災害が200件以上発生した広島県及び愛媛県並びに河道閉塞が発生した京都府においてヘリコプターによる上空調査等の現地調査を実施し、重点的に緊急点検を実施すべき箇所の抽出や応急対策、今後の降雨に対する警戒避難に関して、地方整備局、都道府県及び市町村等の関係機関に対して技術的な助言を行いました。また、土砂・洪水氾濫の実態把握や土石流のピーク流量の計測等、現地調査を実施しました。

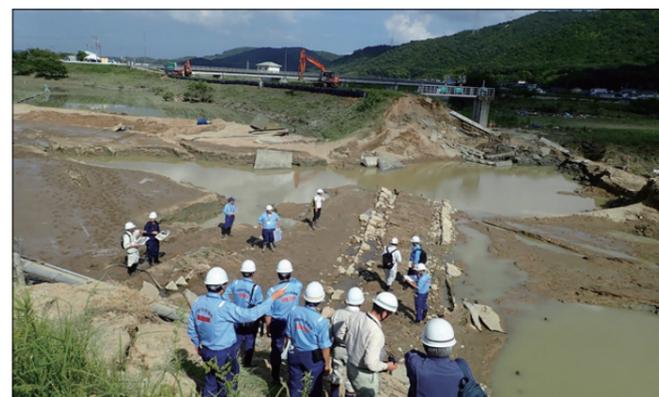
現地調査の実施状況

国総研は、堤防の決壊した翌日7月8日には職員を現地へ派遣し、本省水管理・国土保全局及び土木研究所とともに堤防決壊箇所について被災状況を調査しました。

7月中旬から8月下旬にかけて合計4回の委員会が開催され、主な被災要因が越水であることを委員会として結論付けました。なお、降雨と高い河川水位が継続したことにより、堤防内部へと水が浸透し堤防が弱体化した可能性も否定できないことから、越水対策に加え、浸透も考慮した復旧工法を検討することとなりました。

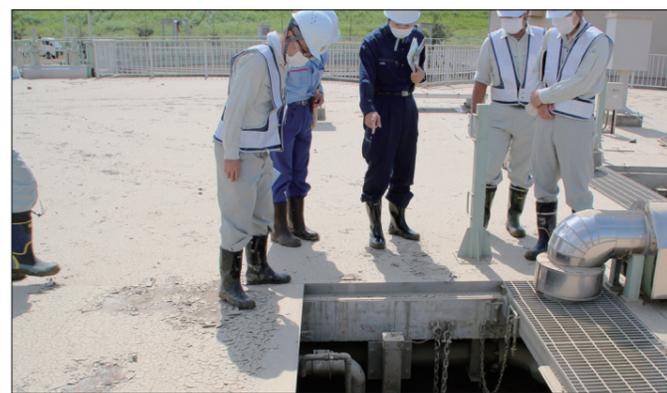
真備浄化センター被災状況調査の実施状況

平成30年7月豪雨により、倉敷市の真備浄化センターは、小田川の破堤等により4.2mの深さまで浸水し、機能停止しました。真備地区の管路施設についても、処理区上流の管きょが洗掘に伴い2スパン(約20m)流出する等の被害が発生しました。

国総研は、現地入りが可能となった翌日の7月11日に本省水管理・国土保全局下水道部と被災状況調査を行うとともに、応急復旧、段階的な復旧や水質モニタリングの実施等について助言を行いました。

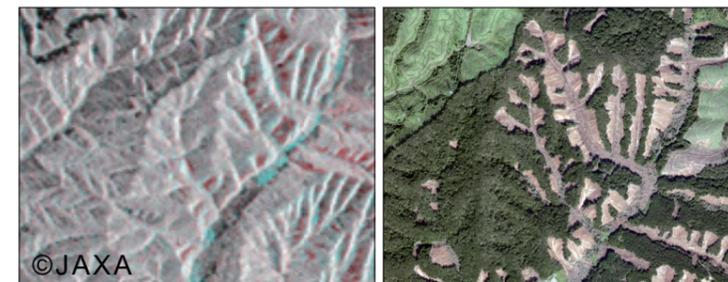
平成30年北海道胆振東部地震において、国総研は地震発生前後の衛星SAR観測画像による震源域周辺の斜面状況の分析を行いました。その結果、地震発生当日9月6日の夕方には山間部で森林の裸地化や崩壊土砂の堆積と推定される変状が高密度で発生している等、多数の斜面崩壊が広域で発生している可能性を把握し、本省水管理・国土保全局を通じて関係機関に情報提供を行いました。

SAR画像(左)及び国土地理院画像(右)
