6. 試験施工に関する試験結果

6.1 新旧層付着面の強度

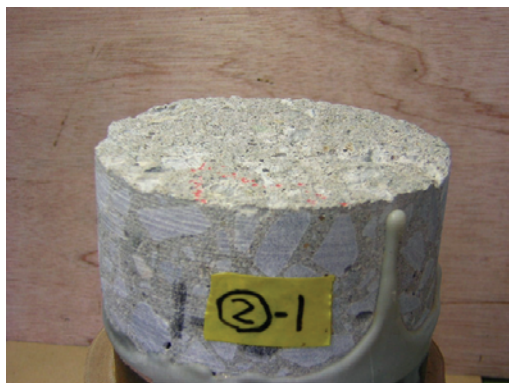
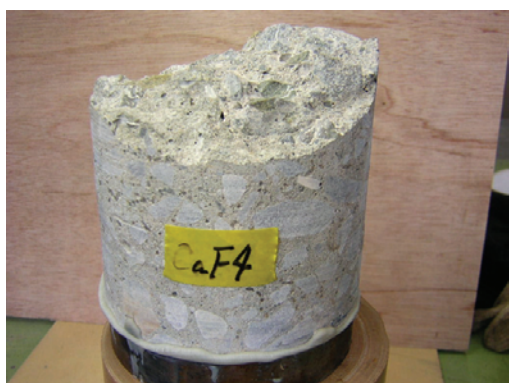
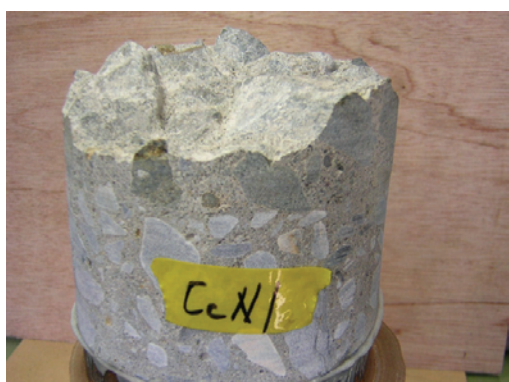
写真-6.1.2 供試体の破壊形態

供試体の破壊形態は、界面での破壊、新旧両層に及ぶ破壊、そして既設コンクリートでの破壊の3種類に分類することができる。写真-6.1.2にそれぞれの破壊形態を示すが、引張強度が低い②工区では全ての供試体が界面において破壊しているものの、引張強度が高いB-N工区や①工区においても同様の破壊形態であることから、界面において破壊している場合に、必ずしも引張強度が低いということではない。また、既設コンクリートで破壊した場合、新旧コンクリート界面は破壊していないことから、界面における引張強度は、ここで得られた強度以

(a) 界面での破壊 (②工区)

(b) 新旧両層に及ぶ破壊 (A-F 工区)

(c) 既設コンクリートでの破壊 (C-N 工区)

各工区における引張強度を図-6.1.3に示す。平均値の算出では、写真-6.1.2に示すような既設コンクリートにおいて破壊したケースの測定値は除外した。各工区の引張強度を比較すると、②、④工区における引張強度の平均値は他工区と比べて低い。また、C-N、C-F、③工区については、ほとんどが既設コンクリートで破壊している。これら以外の工区における引張強度の平均値は全て2.0MPa以上となっている。

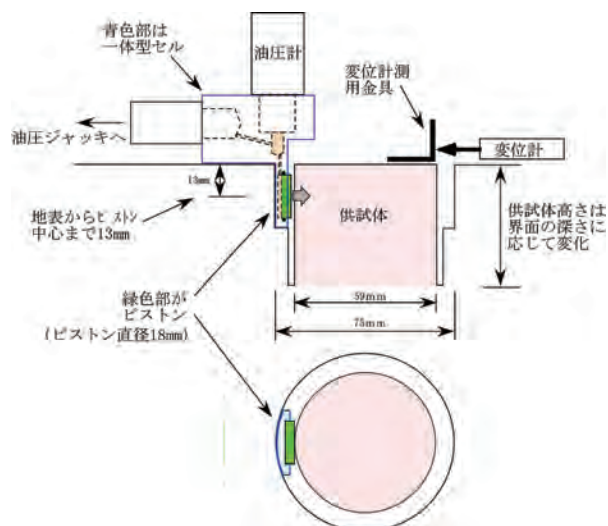
図-6.1.4 ブレークオフ試験概要図

ブレークオフ試験を各工区4本ずつ実施した。試験方法は「ASTM C1150-96 Standard Test Method for the Break-off Number of Concrete」を参考にした。ただし、ASTMに記載の試験法では供試体表面から破壊面までの深さが70mmと定められていること、その他試験装置の寸法等に関する記述がないことから、図-6.1.4ならびに写真-6.1.3に示す要領で試験を実施した。

まず、直径75mmと59mmのコアボーリングを表-6.1.1に示したオーバーレイ厚だけ実施した。次に、図-6.1.4に示すように供試体上部に直径18mmのピストンを供試体側面に接触させ、横方向から荷重を载荷した。载荷速度はASTM C1150-96を参考とし、試験開始から60±15秒で破壊に達する载荷速度を予備試験により検討した結果、0.2MPa/secとした。また、供試体上部に変位計測用金具を接着剤で取り付け、供試体上部における载荷方向の変位を測定した。

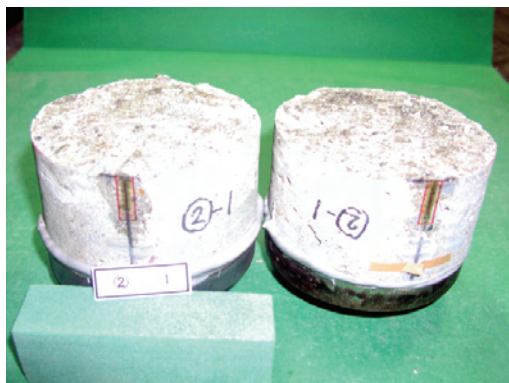
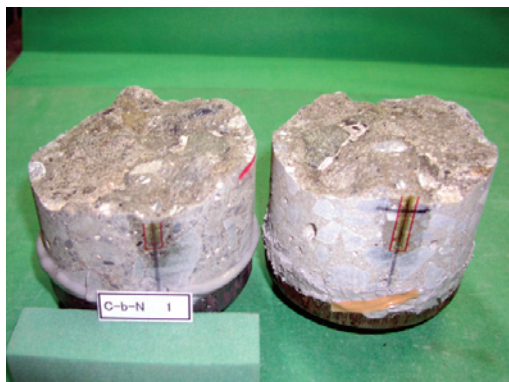
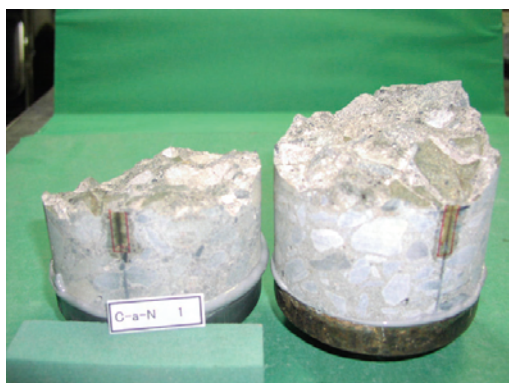
写真-6.1.5 供試体の破壊形態

各工区における引張強度を図-6.1.6 に示す。平均値の算出では、既設コンクリートにおいて破壊したケースの測定値は除外した。②, ③, ④工区以外の引張強度の平均値は全て 2.0MPa 以上となっており、現場直接引張強度試験の傾向と概ね一致していることがわかる。写真-6.1.5 に破壊形態を示す。現場引張試験と同様に①, ②工区についてはほぼ全ての供試体が界面で破壊しており、A-N, C-F 工区では、既設コンクリートにおける破壊が多い。その他の工区に関しては、新旧コンクリート両層にかかる破壊であり、現場引張強度試験において界面で破壊していた B-N 工区, B-F 工区についても新旧コンクリート両層にかけて破壊していた。

(a) 界面での破壊 (②工区)

(b) 新旧両層に及ぶ破壊 (B-N 工区)

(c) 既設コンクリートでの破壊 (A-N 工区)

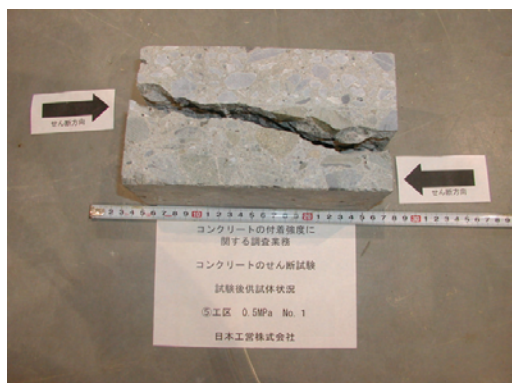
写真-6.1.6 供試体の破壊形態

室内せん断試験における供試体の破壊形態は、写真-6.1.6 に示すように、界面における破壊、斜め破壊、既設コンクリートにおける破壊の 3 種類に分類することができる。この中で、上載荷重強度の大きさに関わらず多く見受けられるのは斜め破壊であった。ただし、①、②工区に関しては、ほぼ全ての供試体が界面において破壊

していた。また、上載荷重強度が小さい場合は、既設コンクリートにおける破壊が生じているケースが多いが、上載荷重強度が大きい場合には、この破壊形態は見られなかった。

(a) 界面における破壊 (②工区)

(b) 斜め破壊 (⑤工区)

(c) 既設コンクリートにおける破壊 (A-F 工区)

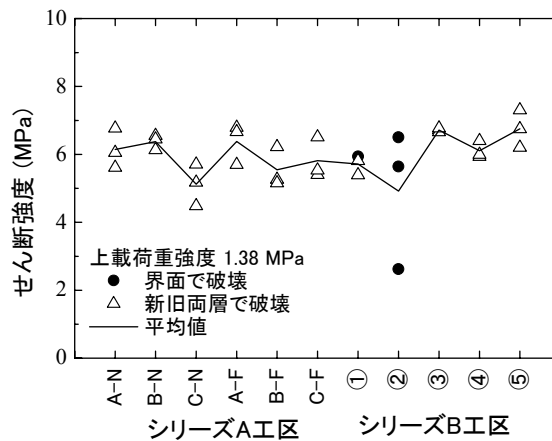
図-6.1.9 室内せん断試験結果

各工区におけるせん断強度の平均値を図-6.1.9 に示す。平均値の計算では、既設コンクリートにおいて破壊したケースの測定値は除外した。全ケースの中では、上載荷重強度によらず②工区におけるせん断強度が他の工区と比較して低いことがわかる。また、工区によらず、せん断強度は上載荷重強度の増加に伴い大きくなることわかる。また、オーバーレイコンクリートの種類の違いによる影響はほとんど見られなかった。

(a) 上載荷重強度 0.0MPa

(c) 上載荷重強度 1.0MPa

(b) 上載荷重強度 0.5MPa

(d) 上載荷重強度 1.38MPa

(e) 上載荷重強度とせん断強度の関係
