## 8. 検査の保証

### 8.1 概要

## 8.2 保証ブロックを使用した探傷試験

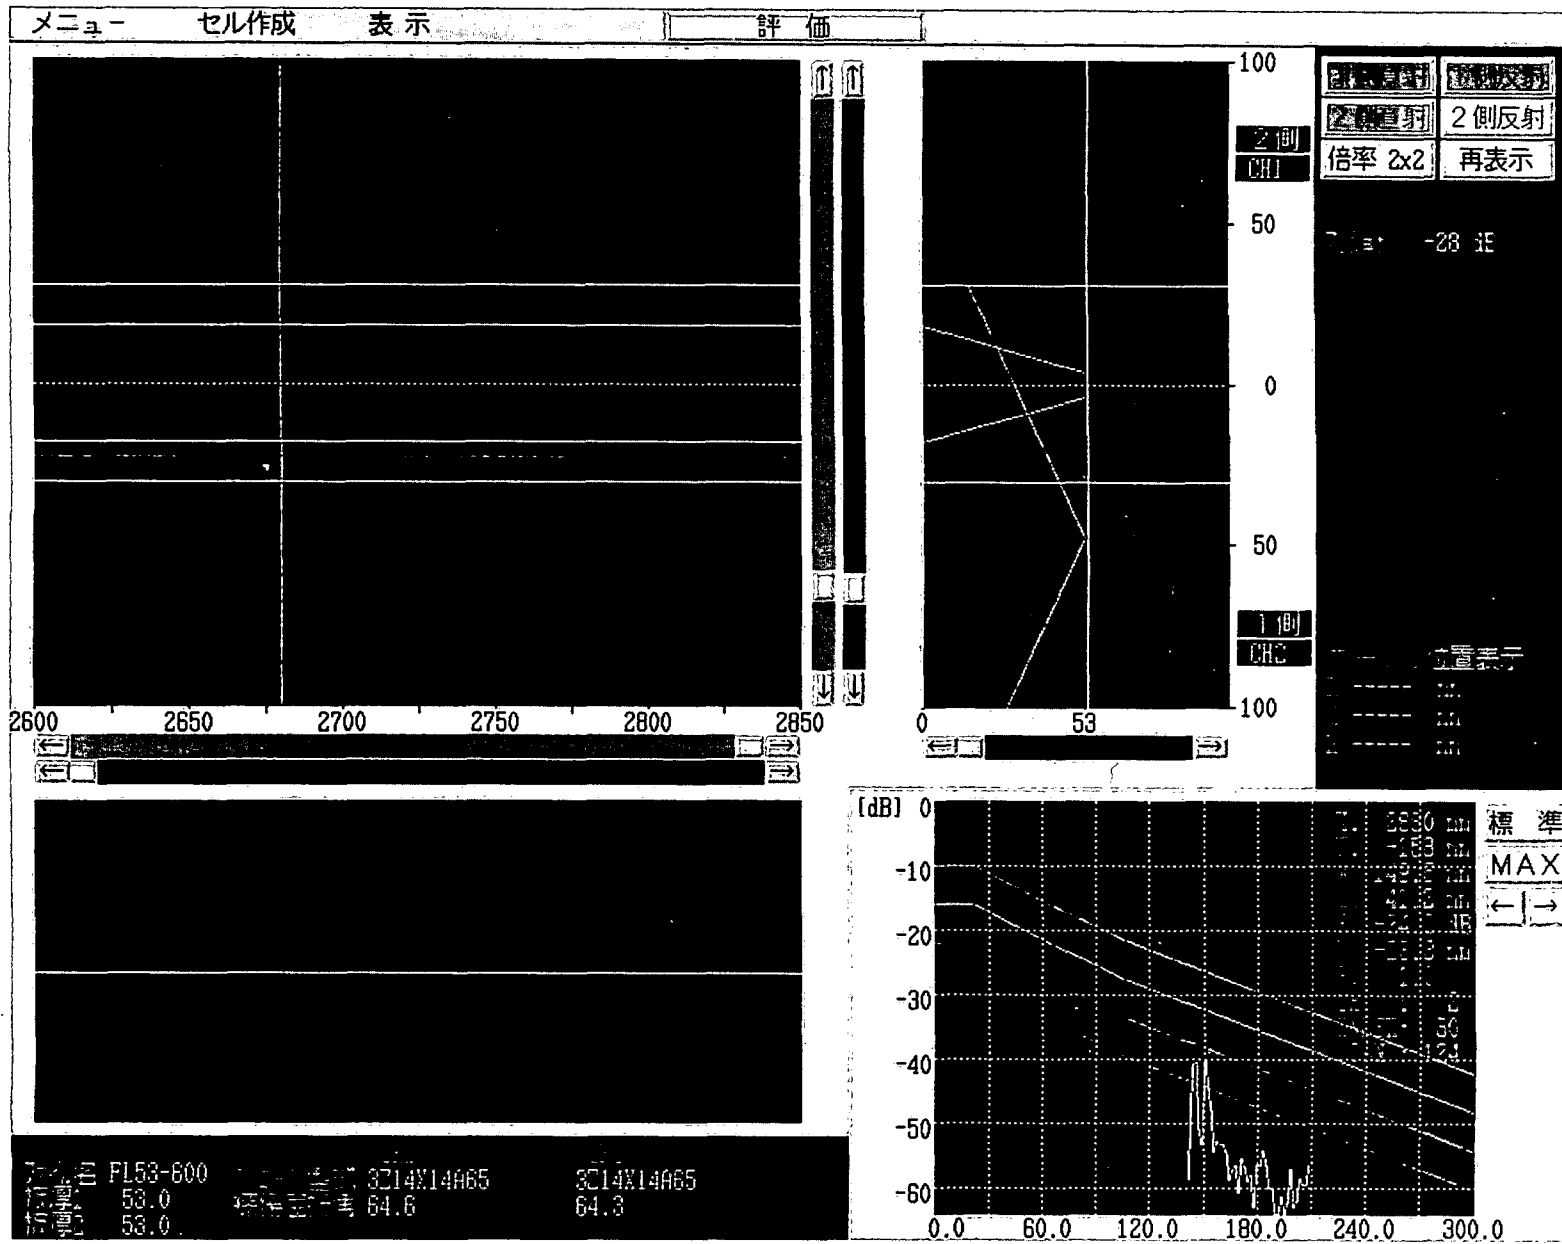
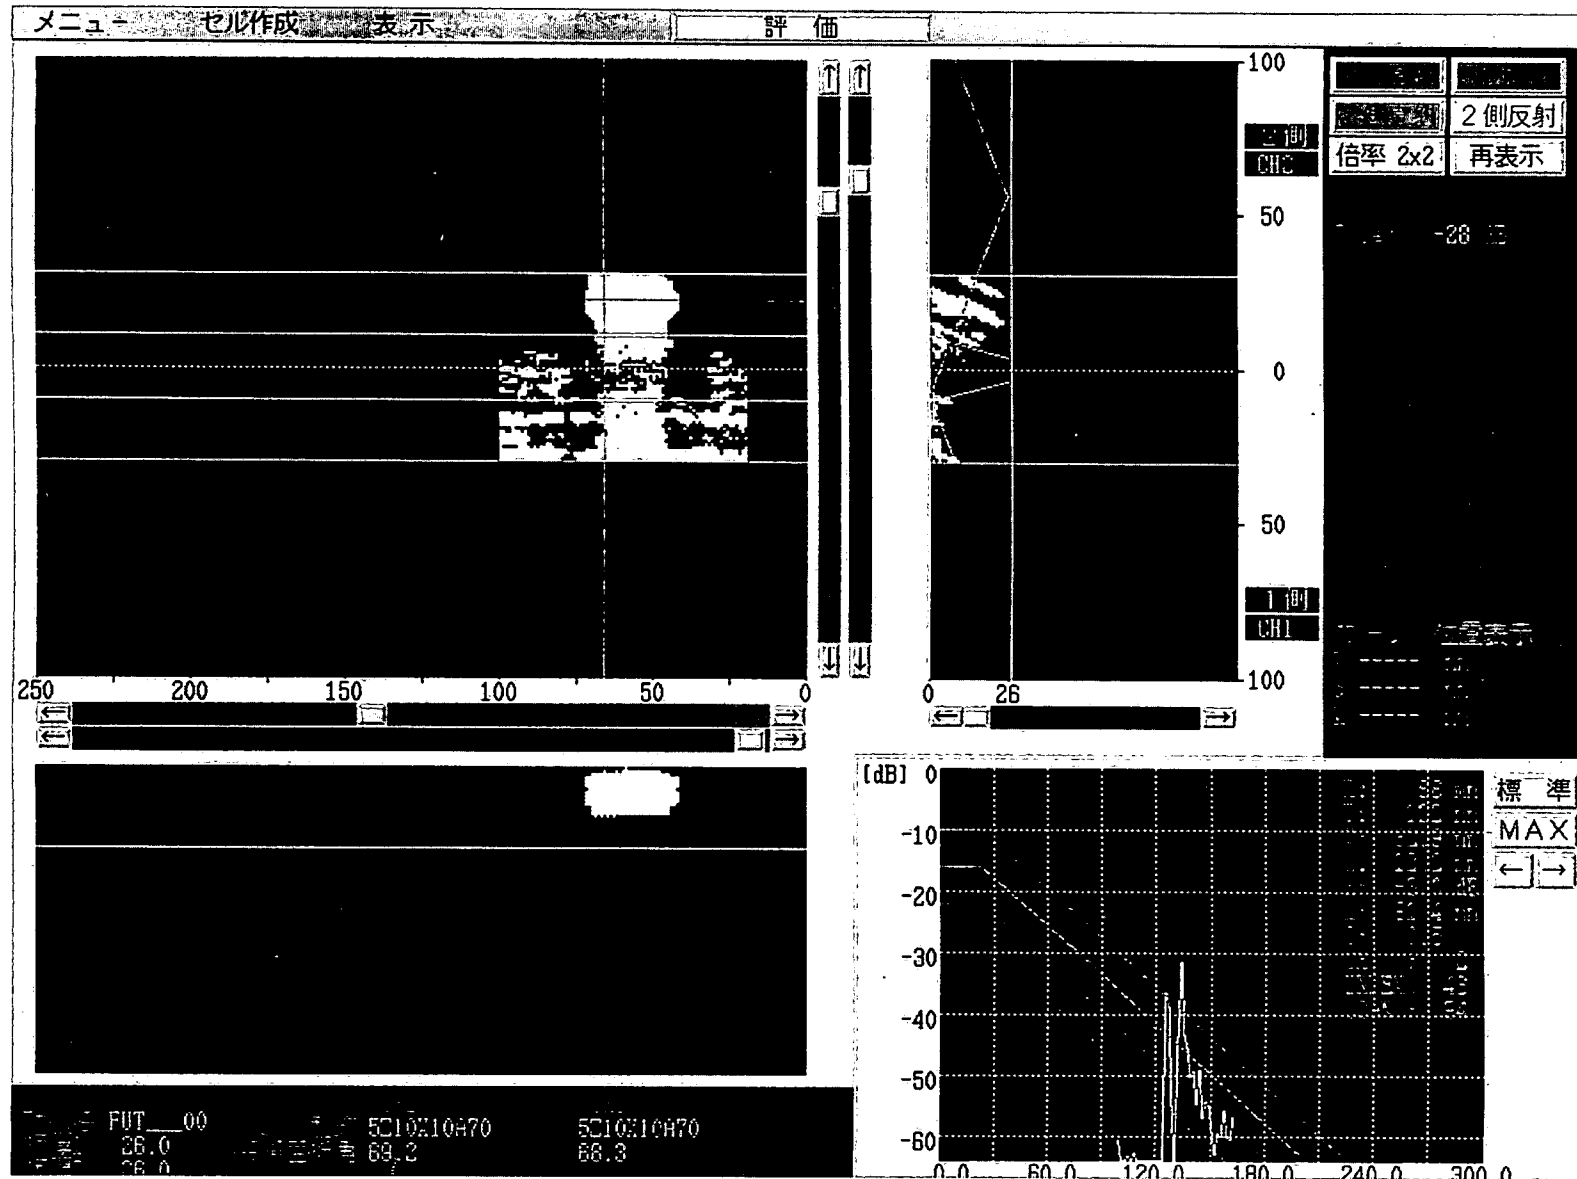
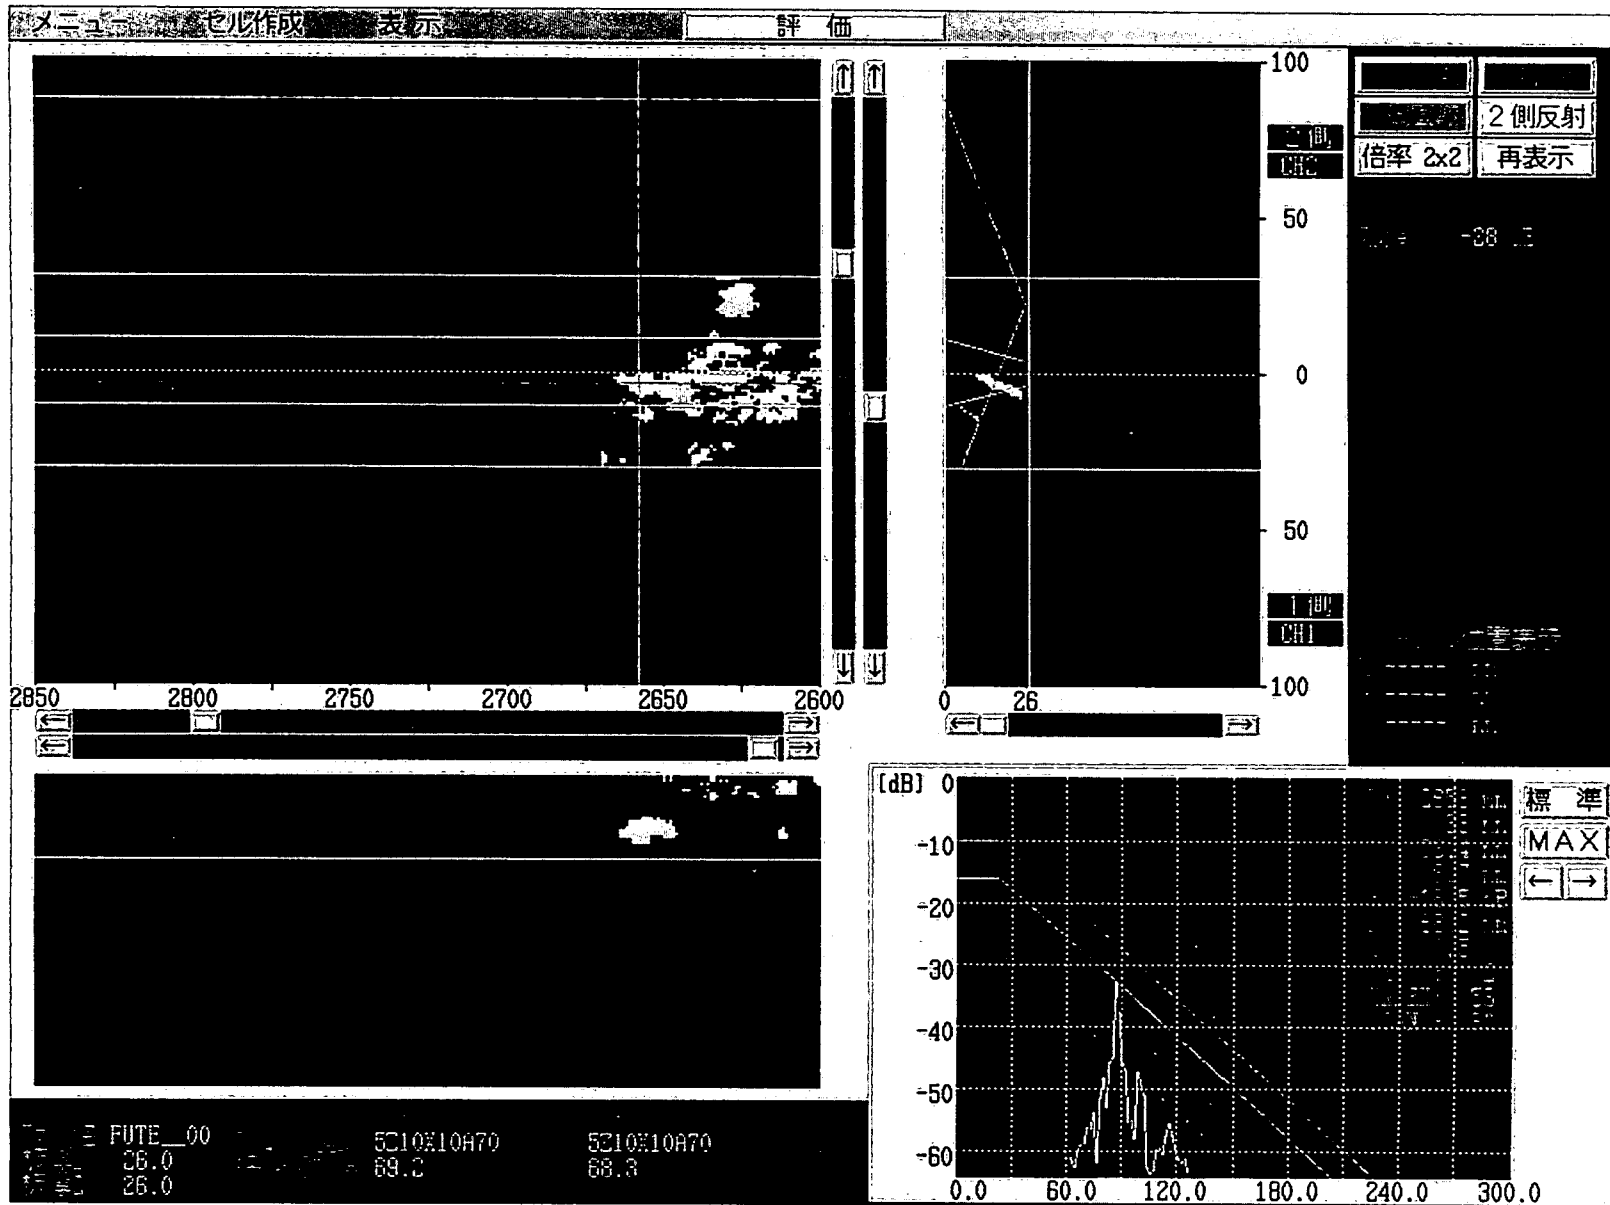
図-8.3.1～図-8.3.3に上フランジに取り付けた保証ブロックの探傷結果を示し、図-8.3.4、図-8.3.5にウェブに取り付けられた保証ブロックの探傷結果を示す。図-8.3.1～図-8.3.5よりすべての探傷結果において保証ブロックの探傷結果が得られていることがわかる。ただし、保証ブロックの孔からのエコーが開先内に存在することから、その位置にきずが存在していた場合、きずからのエコーとラップする問題が生じる恐れがある。このため、このような保証ブロックを使用する場合、保証ブロックの取付け位置や孔位置などについて開先内にエコーが画像表示されないように検討してから使用する必要がある。

図-8.3.1 探傷ケース②による保証ブロックの探傷画像(上フランジ, その1)

図-8.3.2 探傷ケース②による保証ブロックの探傷画像（上フランジ，その2）

図-8.3.3 探傷ケース②による保証ブロックの探傷画像（上フランジ，その3）

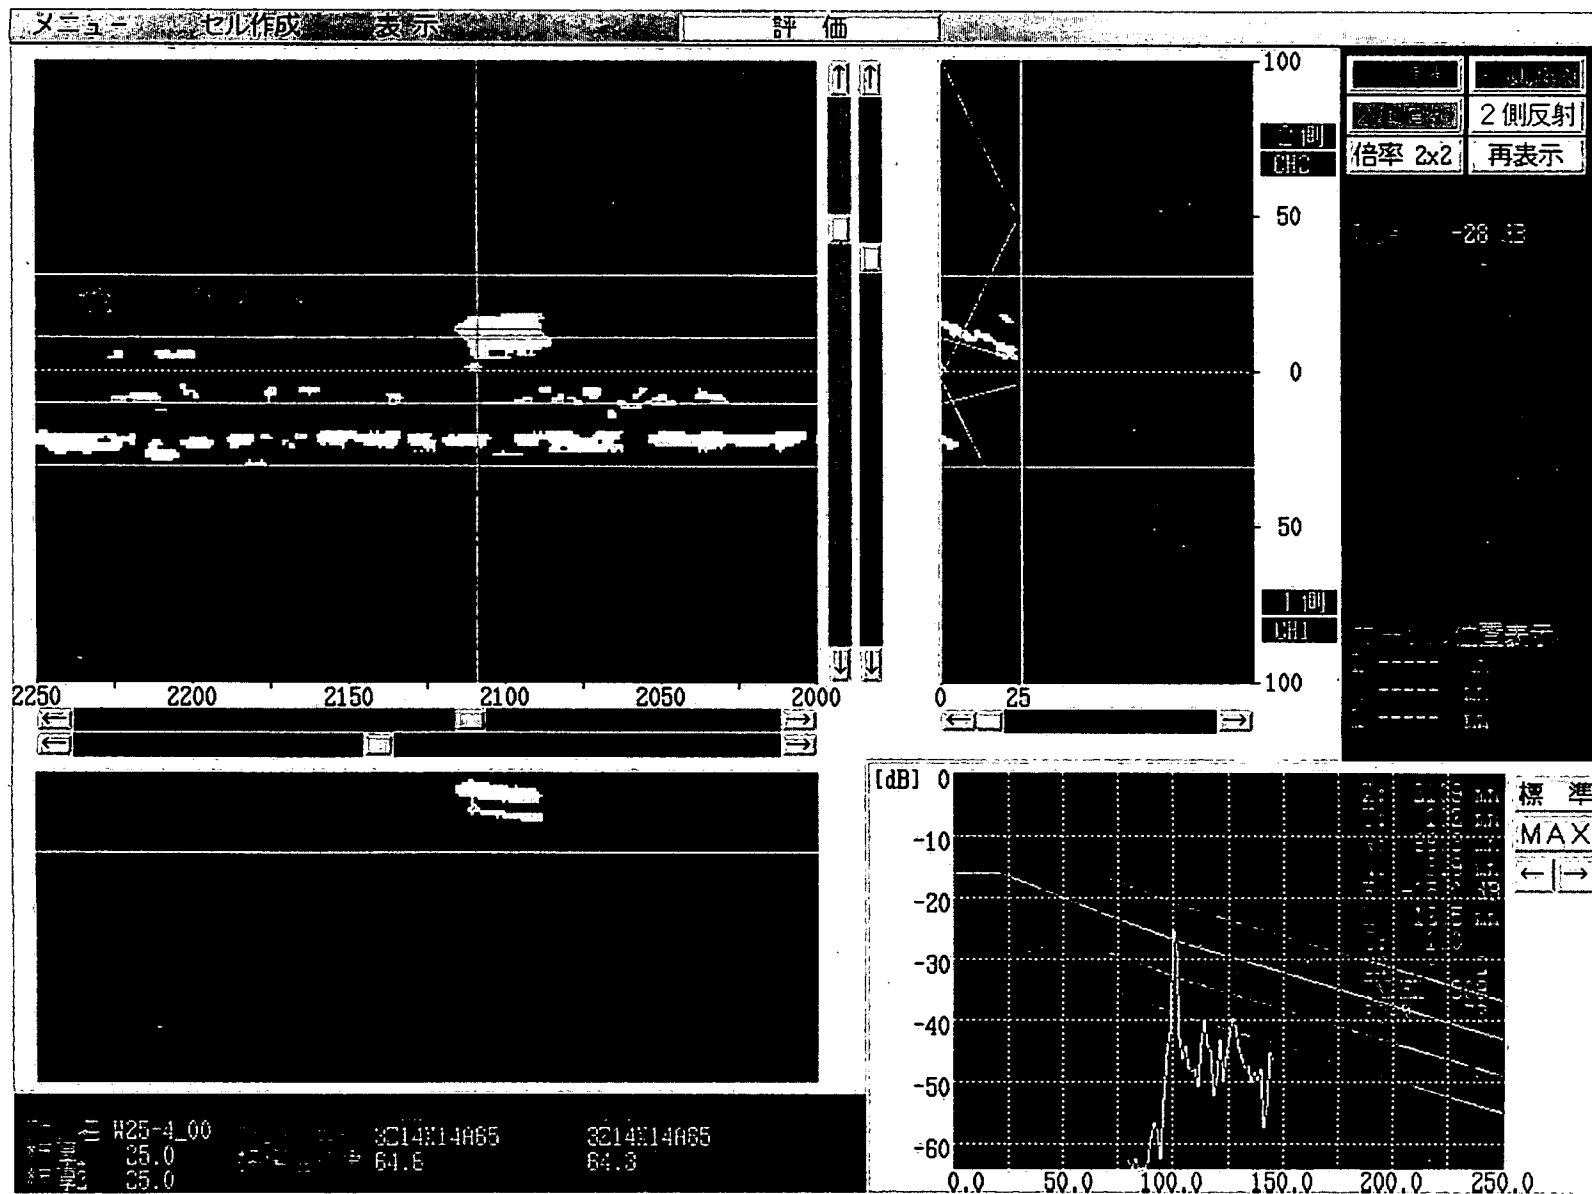
図-8.3.4 探傷ケース②による保証ブロックの探傷画像（ウェブ，その1）

図-8.3.5 探傷ケース②による保証ブロックの探傷画像 (ウェブ, その2)

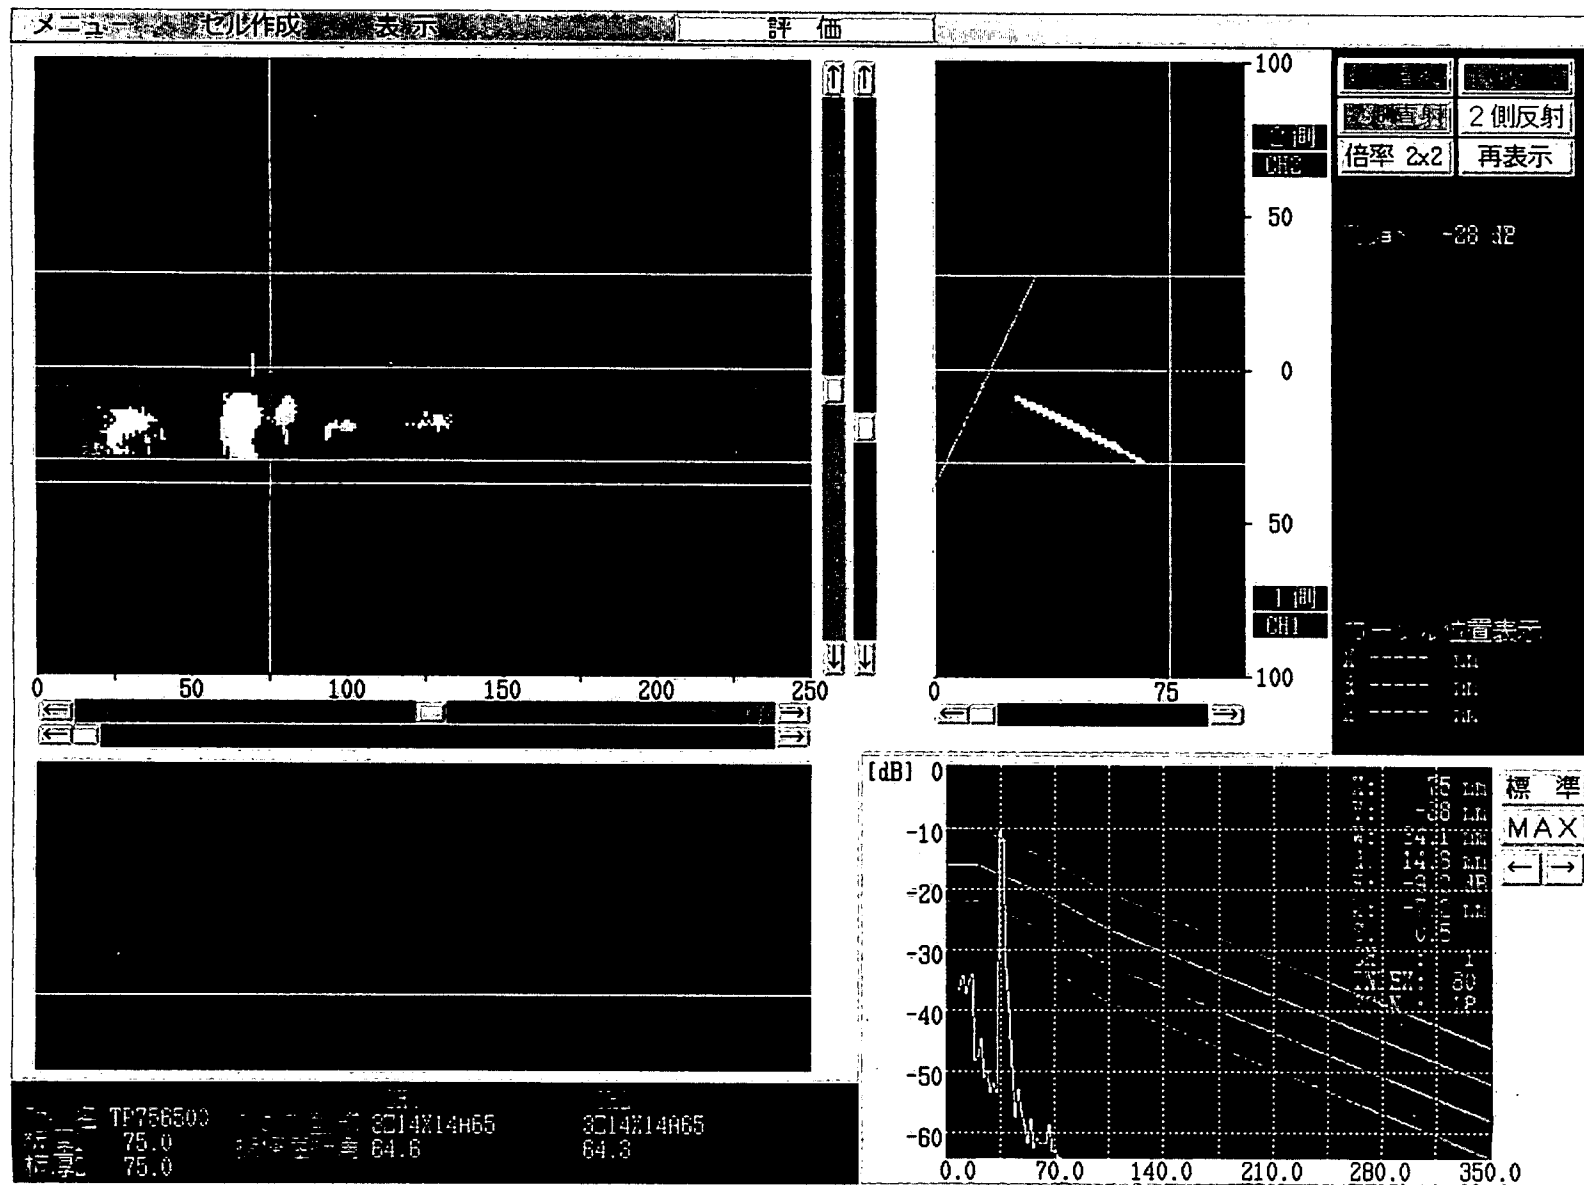
図-8.4.2～図-8.4.4に探傷ケース②による維持管理試験片の探傷結果の1例を示す。図-8.4.2に3φ単独孔(横孔)のBスコープ、図-8.4.3に65度斜め孔(3φ縦孔)のBスコープ、図-8.4.4に3@1.6φ孔(横孔)のBスコープをそれぞれ示す。

図-8.4.3 探傷ケース②による維持管理試験片の探傷画面 (65度斜め孔(縦孔, 貫通孔))
