第三章 白川の土砂動態の歴史的変遷と研究方針

本研究では、熊本県白川の河口域をメインのフィールドとして調査解析を進める。本章では、熊本県白川の土砂動態の特徴を既往の資料から大まかに理解することを目的として、流域概要、河床変動履歴について整理する。さらに、白川河口域の土砂動態の研究方針をまとめる。

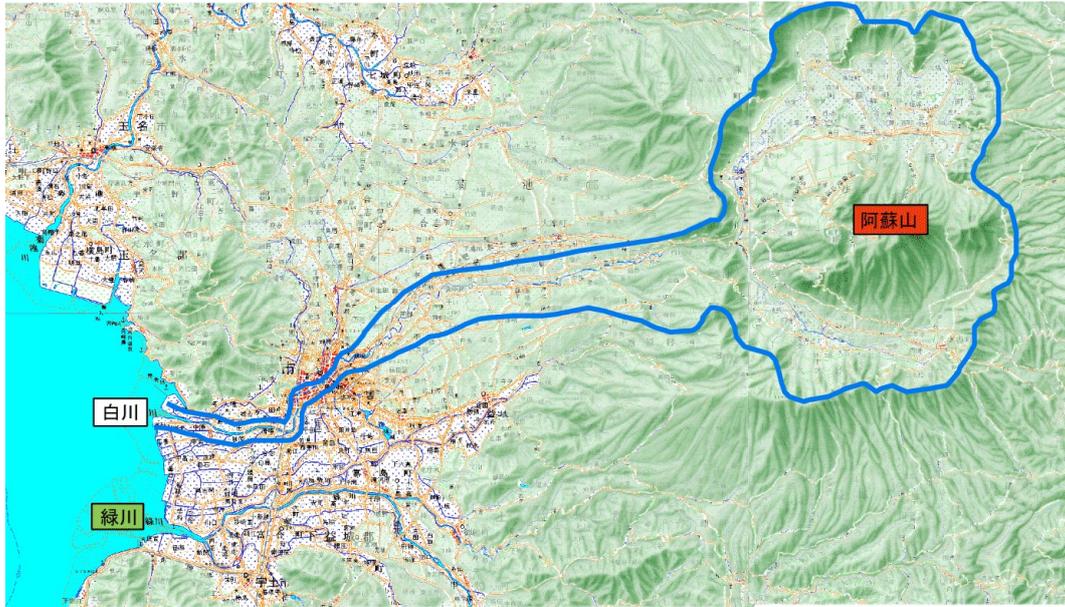
図－3－1 白川流域全体図

白川の流域全体図を図-3-1に示す。白川の流域面積は約480km²であり、流路延長は74kmである。白川の水源部は円形状を成した阿蘇カルデラであり、大きさは東西18km、南北24km、面積380km²で、白川の流域面積の約8割を占める。阿蘇は世界一大きいカルデラとして有名であると共に、カルデラ内の中央火口丘は今でも活発に噴煙を上げており、日本有数の火山地帯である。

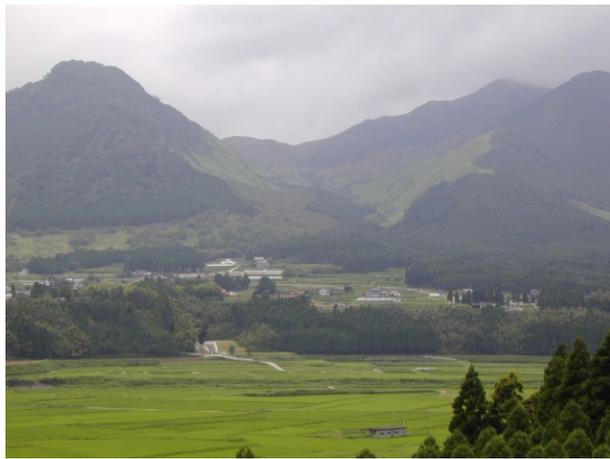
写真－3－1 カルデラ盆地（白川）と外輪山の山腹

阿蘇地域の中央部には中央火口丘である阿蘇五岳が輪立し、その周りを取り囲むように盆地状の水田地帯が発達しており、北側には黒川が、南側には白川が流れている。そしてさらにその周囲を外輪山が取り囲んでいる。盆地の標高は500m前後であるが、中央火口丘は1,500m前後、外輪山は1000m前後と比高差が大きく、写真-3-1に示すように盆地の周囲を急峻な山腹斜面が取り囲んでいる。

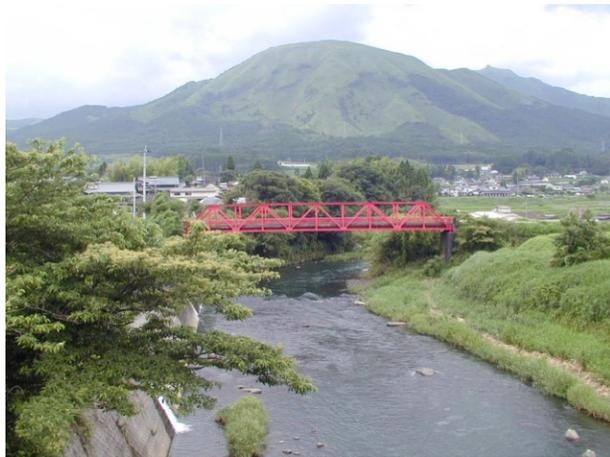
写真－3－2 カルデラ盆地（黒川）と山腹の植生

植生は、原野や崩壊地が多く、この傾向は山岳部で顕著である（写真-3-2）。

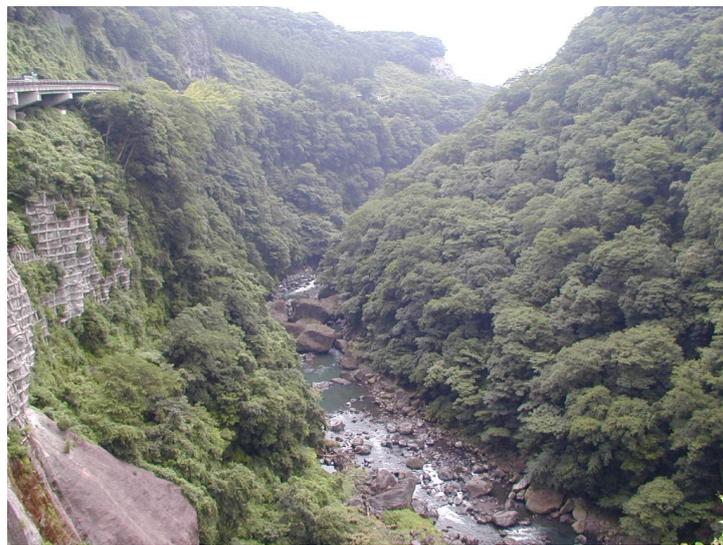
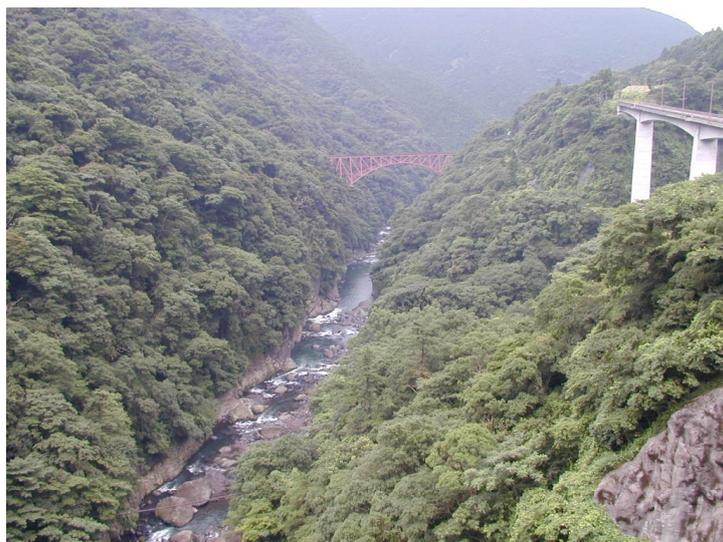
写真-3-3 カルデラからの出口峡谷（立野）

カルデラからの出口付近（立野）、中流部（大津町）、下流部（熊本市内）の河道の様子と河床材料の様子を、それぞれ写真-3-3～5に示す。

阿蘇カルデラに源を発した黒川と白川は外輪山の切れ目で合流して、深い峡谷を流れ下り、中流の洪積台地の間を貫流して熊本平野に達し、熊本市内を通過して有明海に流入する。下流部の流域は河道のみである。これは阿蘇カルデラから供給された膨大な土砂により度重なる氾濫を繰り返して天井川を形成した結果であると考えられる。

下流から上流のカルデラ出口を望む

上流から下流を望む

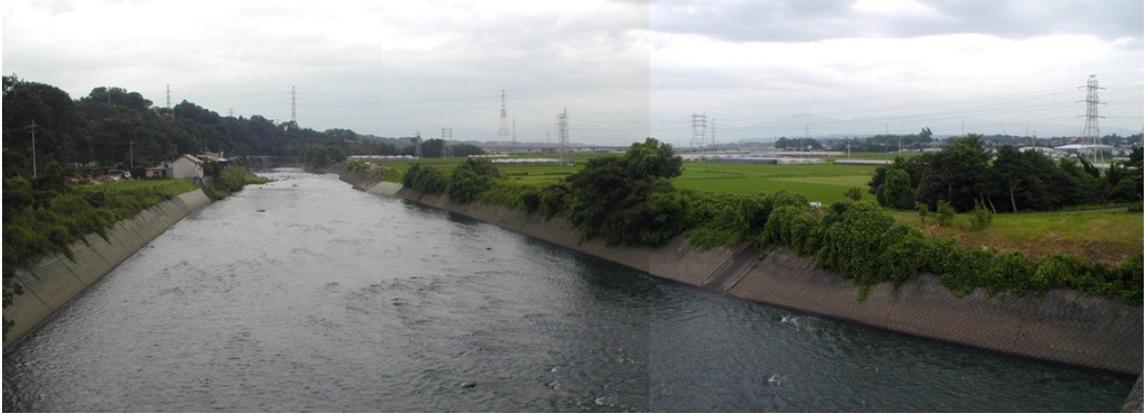
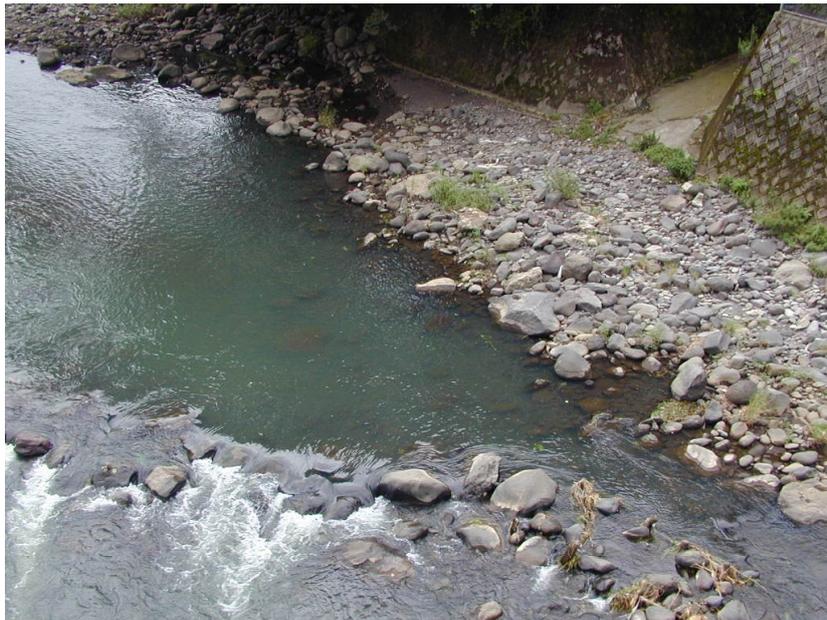
写真－3－4 中流域（大津町）

河床材料は、いずれの地点でも 1mm～100mm 程度の砂礫が主体であり、このうち砂分がヨナに相当する。

下流を望む

河床材料

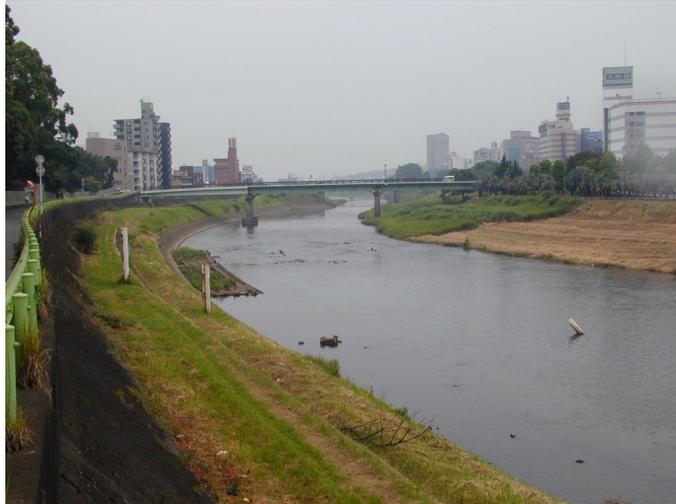
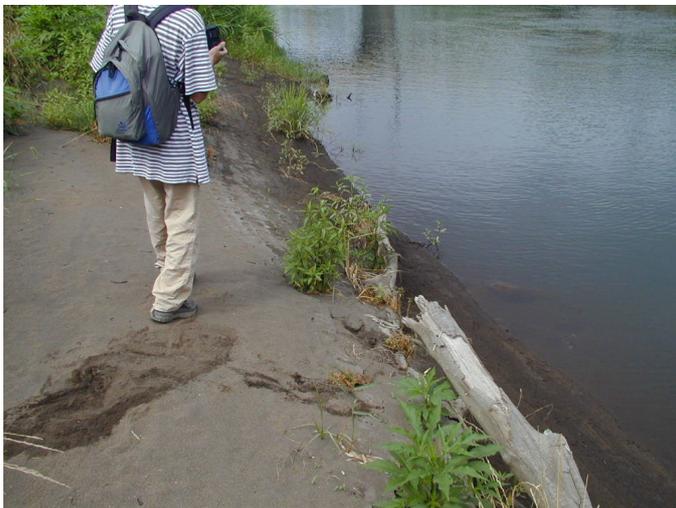
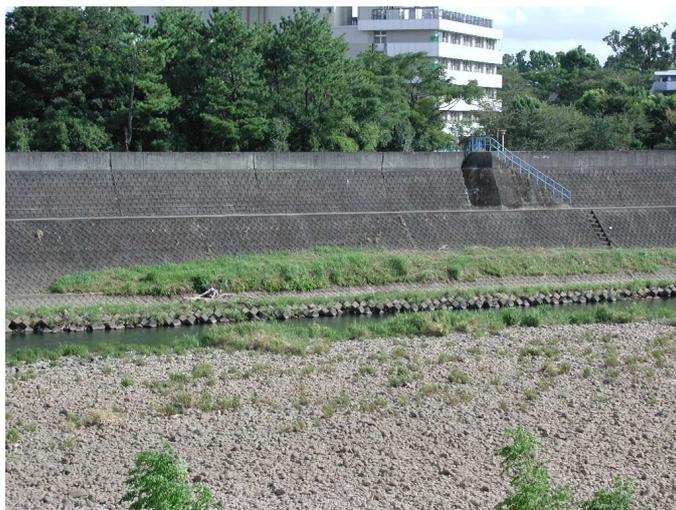
河床材料，こぶし大の砂利が大半
写真－3－5 下流域（熊本市内）

熊本市中心部の銀座橋

河床材料，よどみ部には砂が見られる

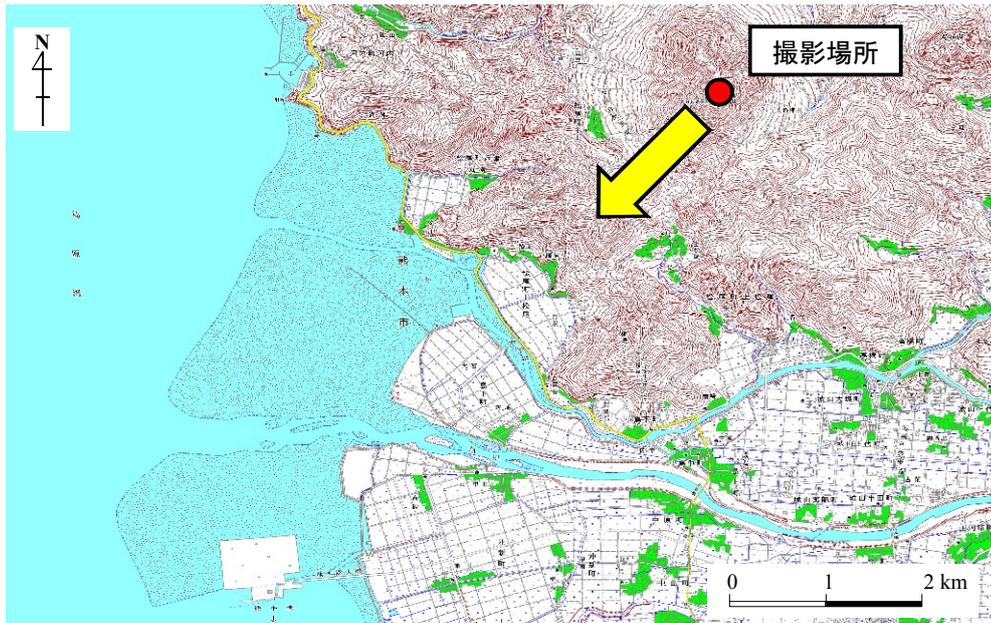
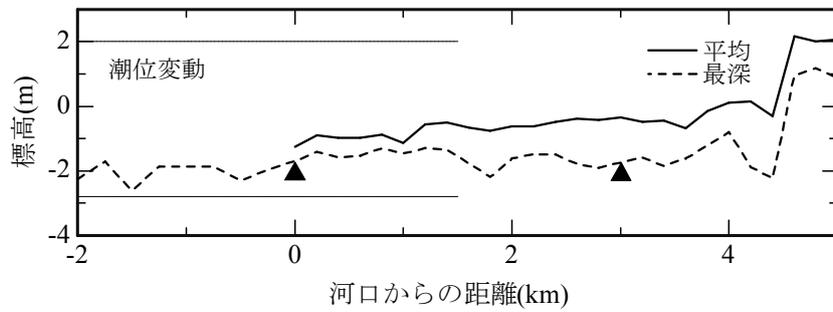
図-3-2 河口域の平面図と河床縦断図

図-3-2 に河口域の平面図と河床縦断図を、写真-3-6 に河口域の斜め写真を示す。白川は有明海に流入しているため、潮汐による干満差が最大で 4m 程度と大きい。河床縦断図から分かるように、干潮時には潮位が最深河床高よりも低くなるため、河道内から塩水がほとんど全て抜けきって、さらに河口前面から沖合 2.5km 付近にかけて砂泥質の干潟が干出する。

このときの河川水位（淡水による）は 0.5～1.5m 程度であり、標高にして-1～0m である。そのため、満潮位の方が高く、上げ潮時には塩水が強混合状態で勢いよく河道内へと進入してくる。なお、河道 4.5km には井樋山堰があるため、塩水が進入してくる感潮区間はここより下流となる。

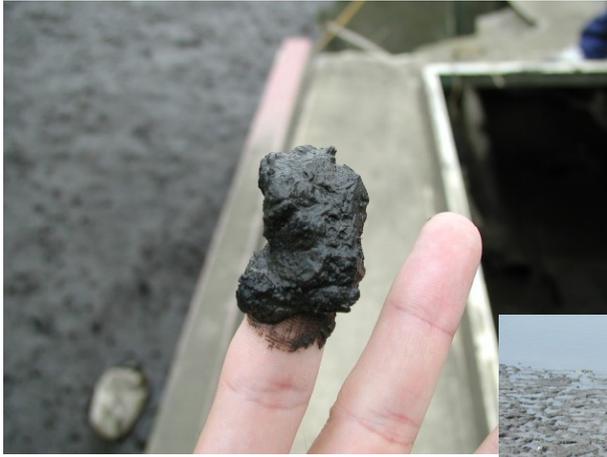
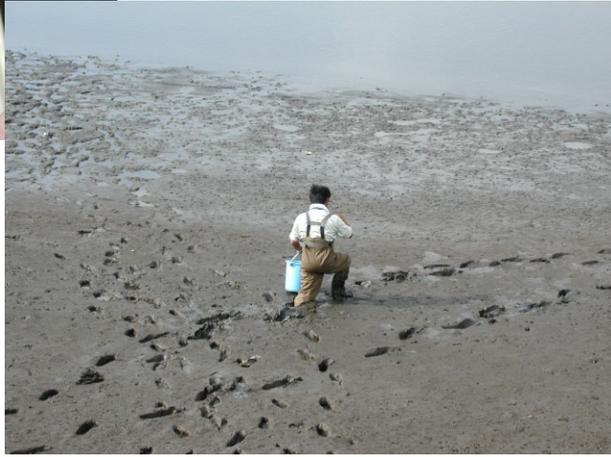
写真-3-7 ガタ土とその分布状況

写真-3-7 に河口域の代表的な材料であるガタ土とその分布状況を、写真-3-8 にもう一方の代表的な材料であるヨナとその分布状況を示す。白川の河口域は北側を射崎鼻という半島で、南側を熊本新港によって囲まれているため、土砂の動きは白川の河口域において閉鎖されており、沿岸漂砂のような動きは少ないと予想される。したがって、阿蘇カルデラから供給された土砂が河口域の地形を形成していると考えられる。その主体を成すのは前述の通りヨナ（新生火山灰土）であるが、粒径に応じて河口での堆積状況が異なる。

シルト・粘土成分はガタ土と称されるが（有明海沿岸で一般に用いられる固有名詞）、これは流速が低下する領域に集積する。例えば、写真は河口 0km 地点を干潮時に作業員が横断している様子であるが、岸付近にはシルト・粘土が堆積しており膝まで潜っていることからその厚さが理解できる。さらに上流の河岸付近や南沖合の熊本新港防波堤付近には、数メートル程度堆積している。

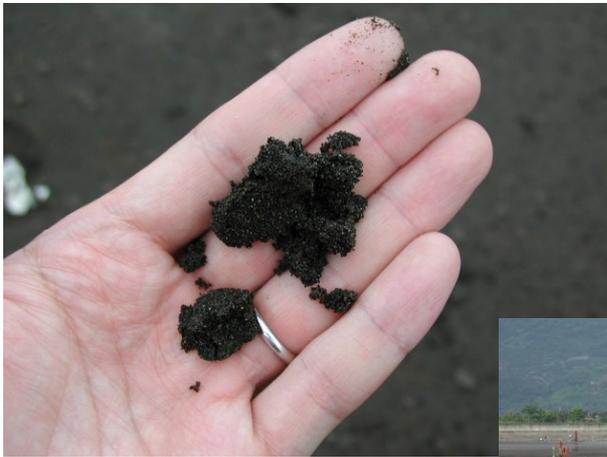
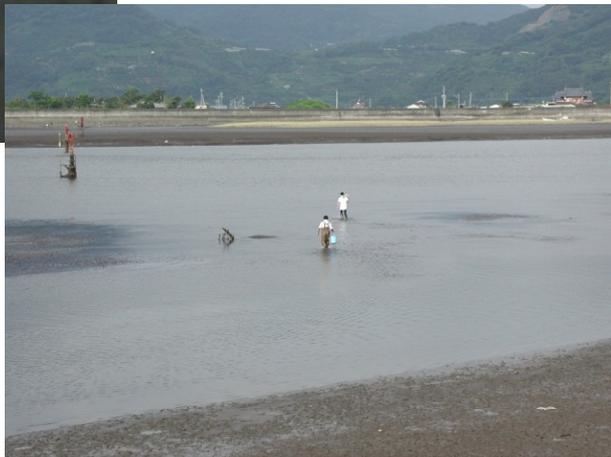
写真-3-8 ヨナとその分布状況

一方、ヨナのうち砂成分は流速が早い領域に堆積している。例えば、写真は先ほどと同じ地点で、水流のある領域を横断している様子であるが、こちらは足が埋まることなく容易に歩ける。河道の大部分の領域にはヨナが堆積している。

すなわち、これまで土砂の「粒径」には一切触れてこなかったが、熊本市街に堆積した土砂は「泥土」と表現されており、おそらく細砂混じりシルトではなかったかと推測される。一方、山腹崩壊地の表層土砂は砂質土が主体である（熊本工事事務所，2000）。いわゆる「ヨナ」は後者を指すと思われるが（写真-3-8），その変化生成物が泥土として溪流の至る所に日々堆積し、それが洪水時に大規模に流出したと考えれば、「山腹崩壊量よりも溪流堆積土砂の流出が多い」という仮説や熊本市街に「泥土」が大量に堆積したという事実も説明が付く。

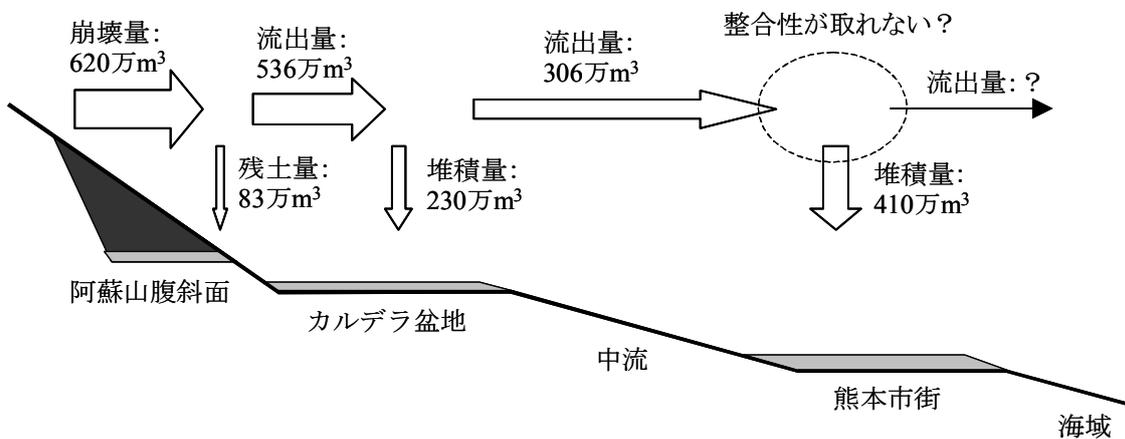
図-3-3 流出土砂量の収支

この報告書では空中写真の判読と崩壊地の現地踏査から崩壊土砂量を推定している。その結果、崩壊個数はカルデラ全体で3,219ヶ所、崩壊面積は4.7km²であり、谷筋の約10%が崩壊したとされている。図-3-3は、報告書の数値を基にして作成した崩壊土砂量と各地域での堆積土砂量の収支図である。報告書の結論の主要部分を抜粋すると次のようになる。「阿蘇山腹で620万m³が崩壊し、各所で堆積してカルデラの外には306万m³が流出し、そのうち熊本市街には410万m³が堆積したと見積もられた。」

「しかし、熊本市街の堆積量と海への流出量を考えると、カルデラからの流出量は過小であり、実際には山腹崩壊量よりも溪流堆積土砂の流出の方が大きい可能性が高い。」

ここで、熊本市街の堆積量は前述の資料では 100 万 m^3 とされており、どちらが適切かは判断できないが、「山腹崩壊量よりも溪流土砂堆積量の流出の方が大きい」という結論は興味深い。

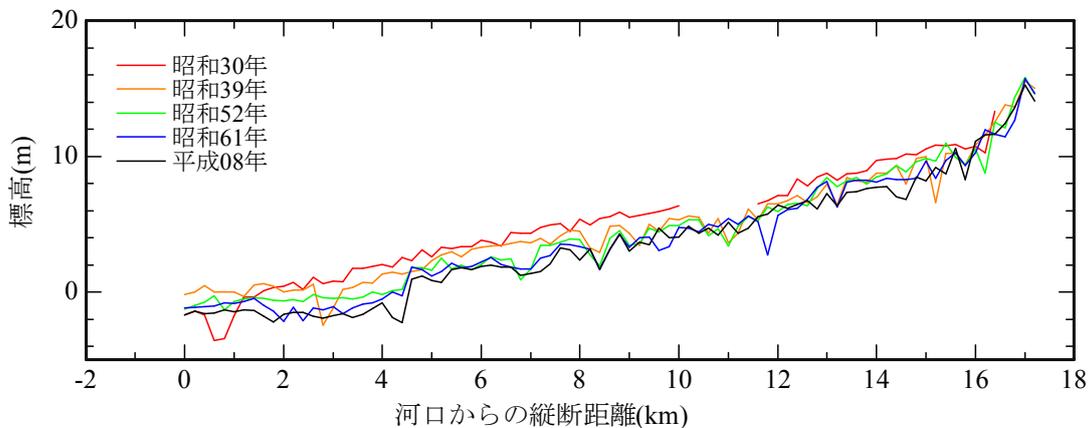
図-3-4 白川下流域の河床変動履歴，最深河床縦断図

図-3-4 に河床の縦断図を、図-3-5 に横断図を示す。測量範囲は河口から熊本市街への入り口である竜田口（17.2km）までである。セグメントは 16km を境にして変わる。また、測量は昭和 30 年から開始されたので、洪水以前の河床高が分からない。

16km より上流の河床は昭和 30 年以降、ほとんど変化がないが、下流は大きく低下しており、低下量は最大で 3m 程度である。また、4.5km 地点には堰があって河床が固定されており、昭和 30 年には 16km から等勾配で河口まで到達していたが、河床の低下に伴って堰によって河床が固定化され、堰の下流ではほぼ水平勾配に落ち着いている。河床低下の速度は、昭和 30 年から 52 年にかけて大きく、昭和 61 年以降はほとんど変化がない。

ここで、土砂供給の観点から見ると河床変動の履歴は次のように推測される。昭和 28 年の既往最大洪水によって多量の土砂が供給された結果、河床が著しく上昇し、その後阿蘇カルデラから一定量の土砂が供給されているものの、28 年当時の河床を維持するほどの量は供給されないため、徐々に河床が低下し、昭和 61 頃から現在の河床で安定している。
