No.55

## コンクリート橋の塩害対策資料集

—実態調査に基づくコンクリート橋の塩害対策の検討—

Counter measure data of salt damage on concrete bridges  
—examination about counter measure of salt damage on concrete bridges based on real research—

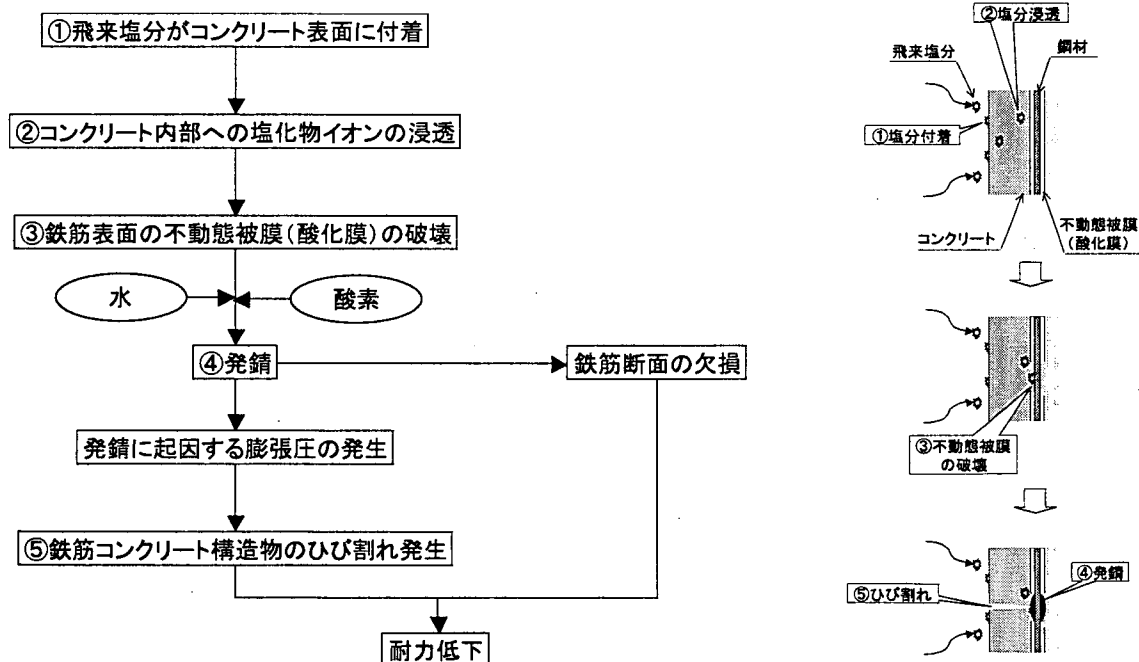
図-2.1 塩害の発生メカニズム

塩害は、コンクリート表面に付着した塩分が内部に浸透することでコンクリート内部の鋼材が腐食し、発錆による鋼材の体積膨張によってコンクリートに剥離やひび割れが生じる現象である(図-2.1参照)。(なお、鋼材腐食については「2.1.2 鋼材腐食のメカニズム」で記述する。)

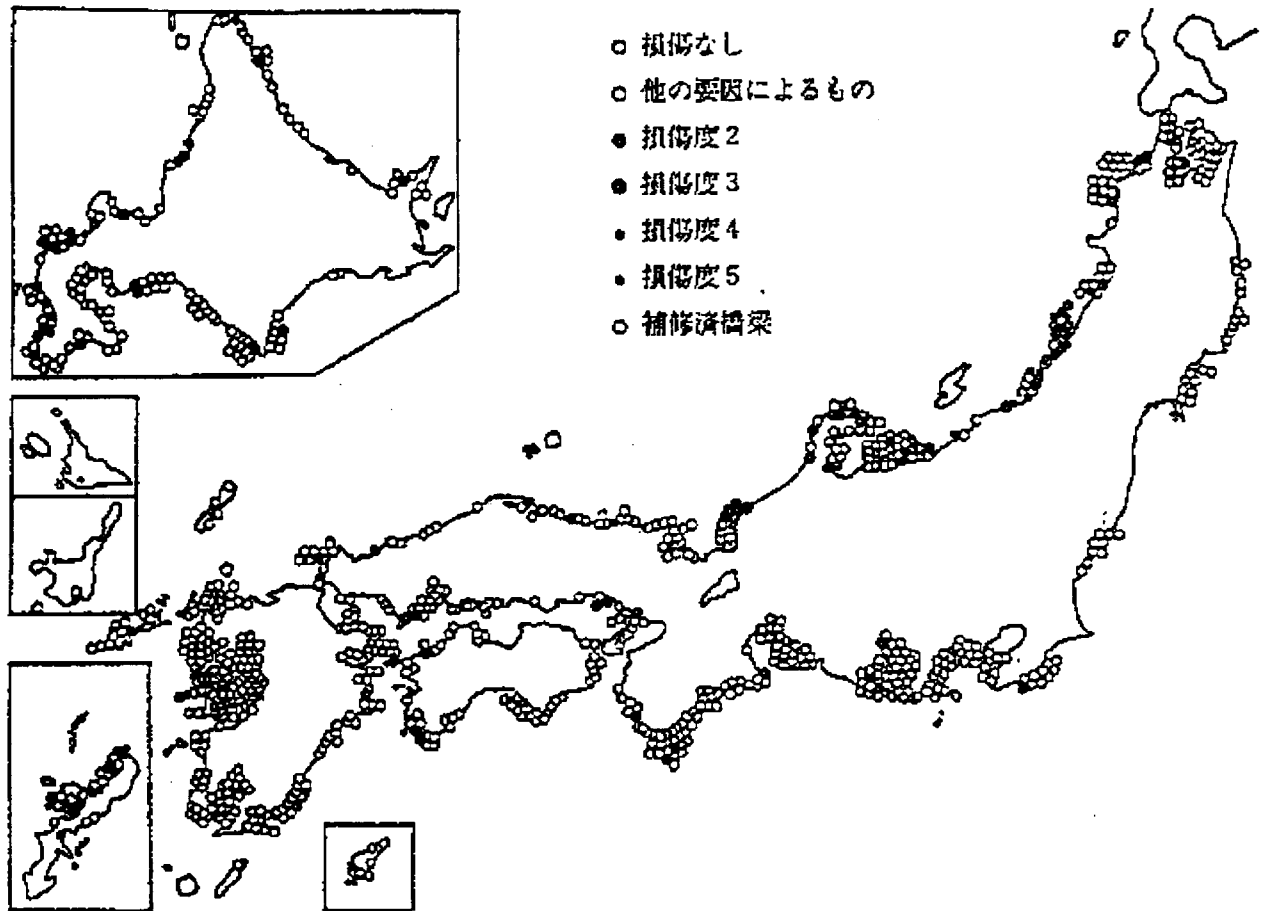
図-2.3 コンクリート橋損傷状況調査図

全ての対象橋梁について、損傷度別に地図上にプロットしたものが図-2.3であるが、これを見ると、北海道、東北、北陸、沖縄地方に損傷を受けた橋梁が多い。これらの地域で損傷度2以上の橋梁のうち約68%、損傷度4以上の橋梁のうちの約79%を占める。

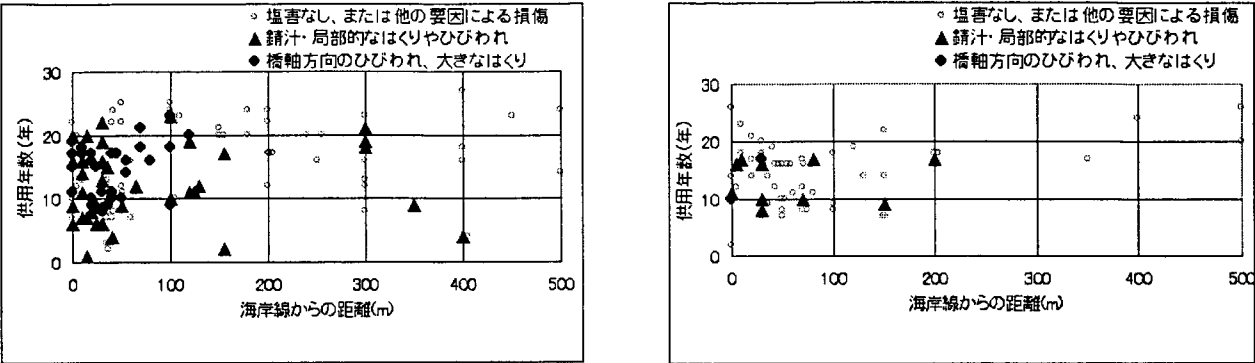
図-2.4 地域区分A・Bにおける塩害状況 (左：プレテンション桁以外、右：プレテンション桁)

- 1) 損傷度 4 以上の橋梁のうち 53 %が海岸から 50m 以内、約 86 %が 200m 以内に位置している (図-2.4、2.5参照。なお、グラフ化するにあたり、地域区分 A・B・C は S59 塩対指針 (案) より引用している。)
- 2) 北海道、東北の日本海側、北陸、沖縄を地域 A、その他の地域を地域 B として、海岸からの距離帯別に対象橋梁の損傷度を平均した結果が表-2.4である。

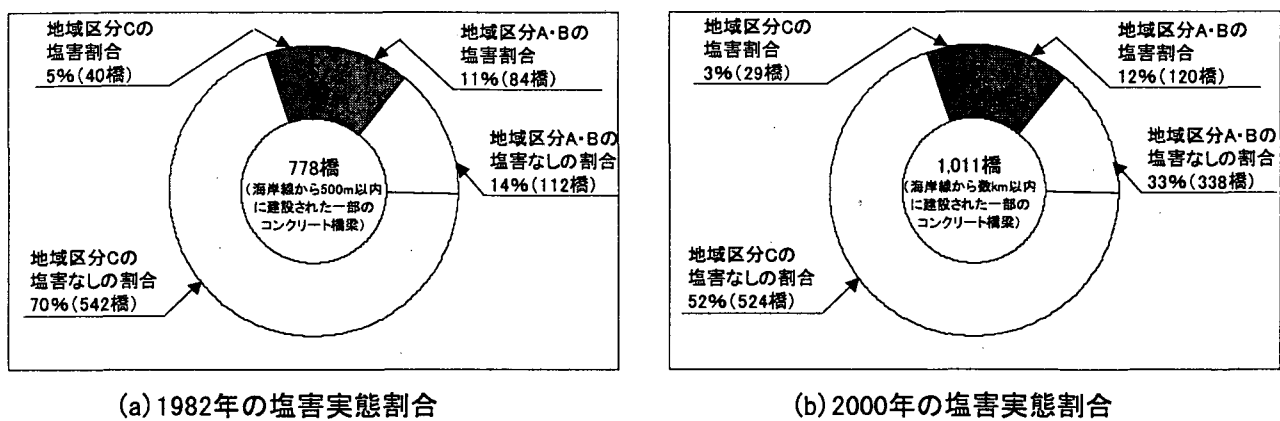
図-3.11 塩害実態割合

図-3.11に1982年と2000年の塩害実態割合の調査結果を示す。また、第1回塩害調査と第2回塩害調査の「海岸線からの距離」と「供用年数」との関係をそれぞれ図-3.12、3.13に示す。なお、図-3.11を示すにあたり、第2回塩害調査結果の図-3.12、3.13の凡例”●；塩害”と合わせるために、第1回塩害調査結果の”▲；錆汁・局部的なひびわれ”と”●；橋軸方向のひびわれ、大きなはくり”を統合して「塩害」としている。

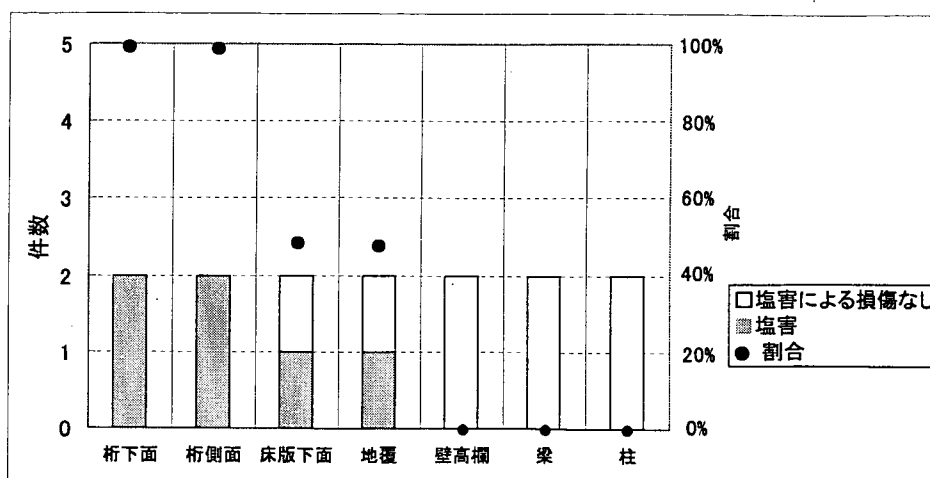
(a) プレテンションT桁橋の部位別による塩害実態状況

図-3.32～3.34まで上部工に関して言えることは、桁における損傷が他の部位と比べて比較的多く損傷が発生しており、次いで床版下面、地覆という順に損傷が発生していることがうかがえる。

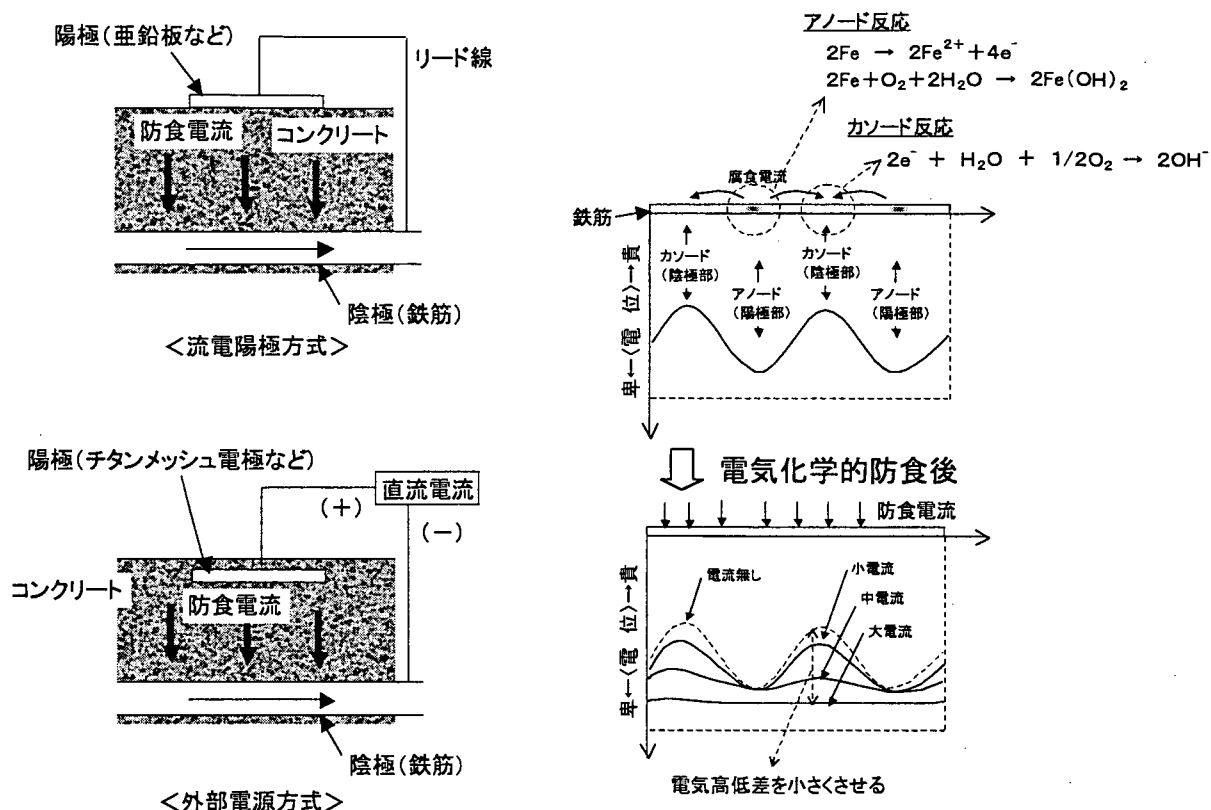
図-4.1 電気化学的防食のメカニズム

2章でも記述したように、鋼材腐食のメカニズムは塩化物イオンの付着により、鋼材表面の不導体被膜が破壊され、そこに酸素と水の付着によりアノード部カソード部という電位の高低差が生じ、電気化学反応が進行する。その腐食メカニズムを外部から電流（防食電流）を流すことにより、電位高低差を小さくし、鋼材の腐食を防止する方法である。

- 1）鋼材の防食加工（エポキシ樹脂塗装、ポリエチレン被覆など）
- 2）ステンレス鋼またはステンレスクラッド鋼等を用いる。
- 3）電気化学的防食（図-4.1に電気化学的防食のメカニズムを示す）

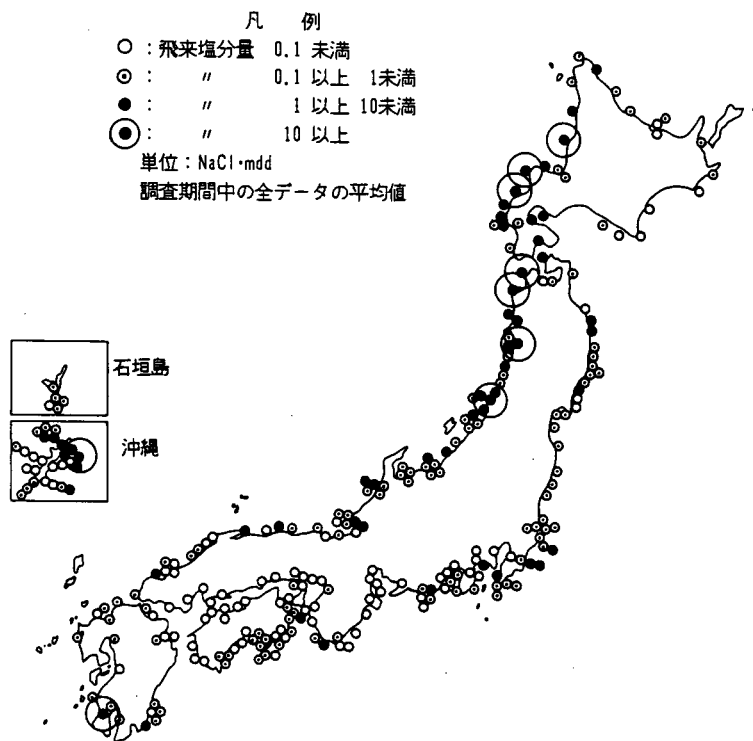
図-4.4 飛来塩分量の全国分布

全国的な飛来塩分量の分布の傾向を把握するため、図-4.4に 1984 年 12 月から 3 カ年に行った全国沿岸部 266 地点における 3 年間の年平均飛来塩分量を示す。ただし、調査期間が 1 年間の地点は 1 年間の平均値、2 年間の地点は 2 年間の平均値を示している。

塩害による劣化損傷が比較的多く発生している北海道、東北、北陸地方の日本海に面した地域および沖縄県では、飛来塩分量が比較的多い。一方、劣化損傷の発生が少ない太平洋に面した地域および中国地方、九州地方の日本海側に面した地域では飛来塩分量がほとんど 1.0mdd 未満であり、飛来塩分量が比較的小さい。

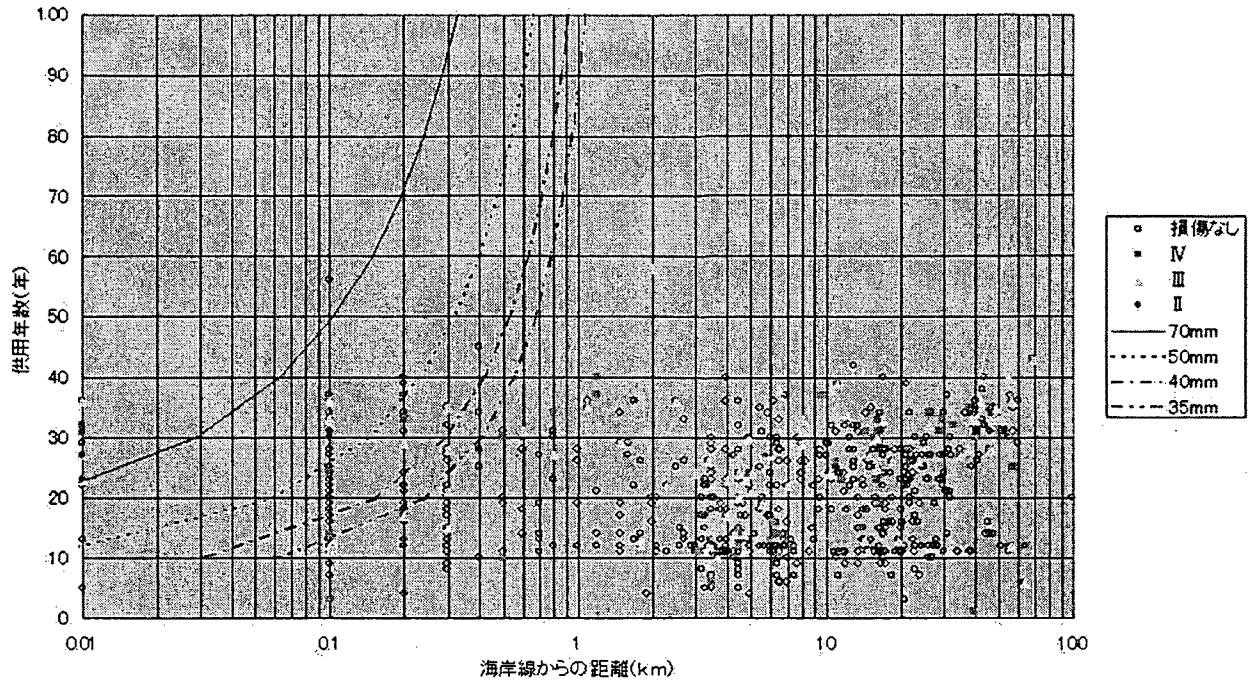
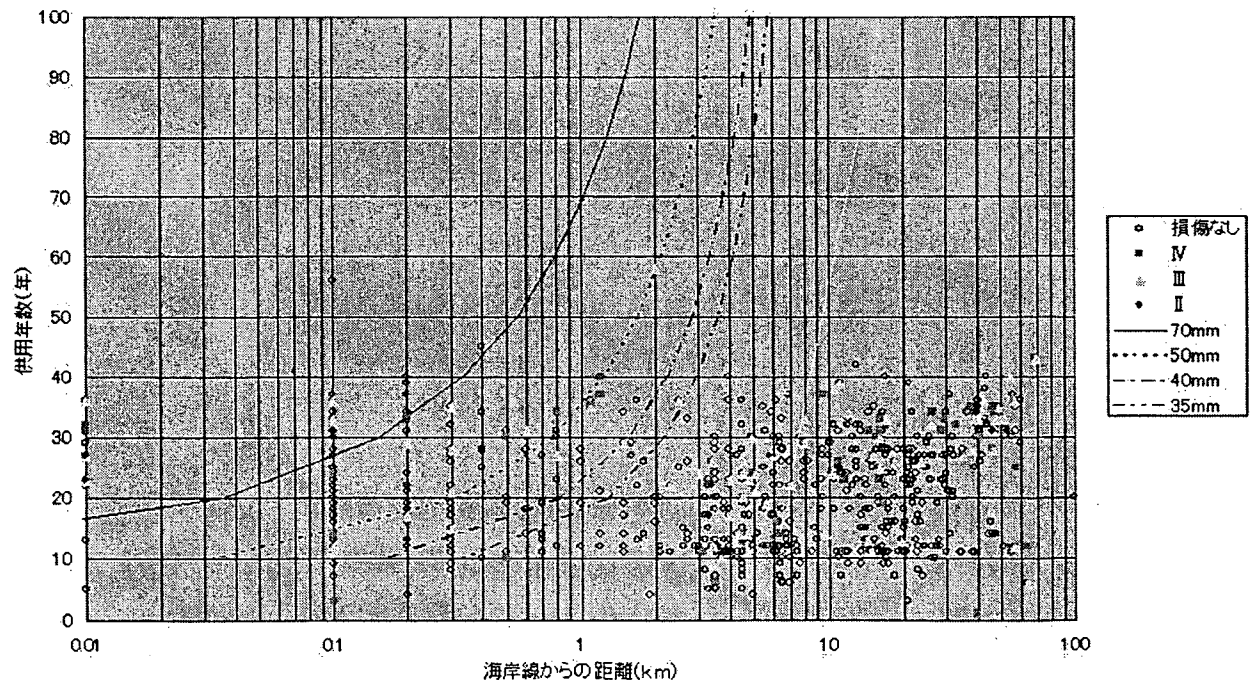
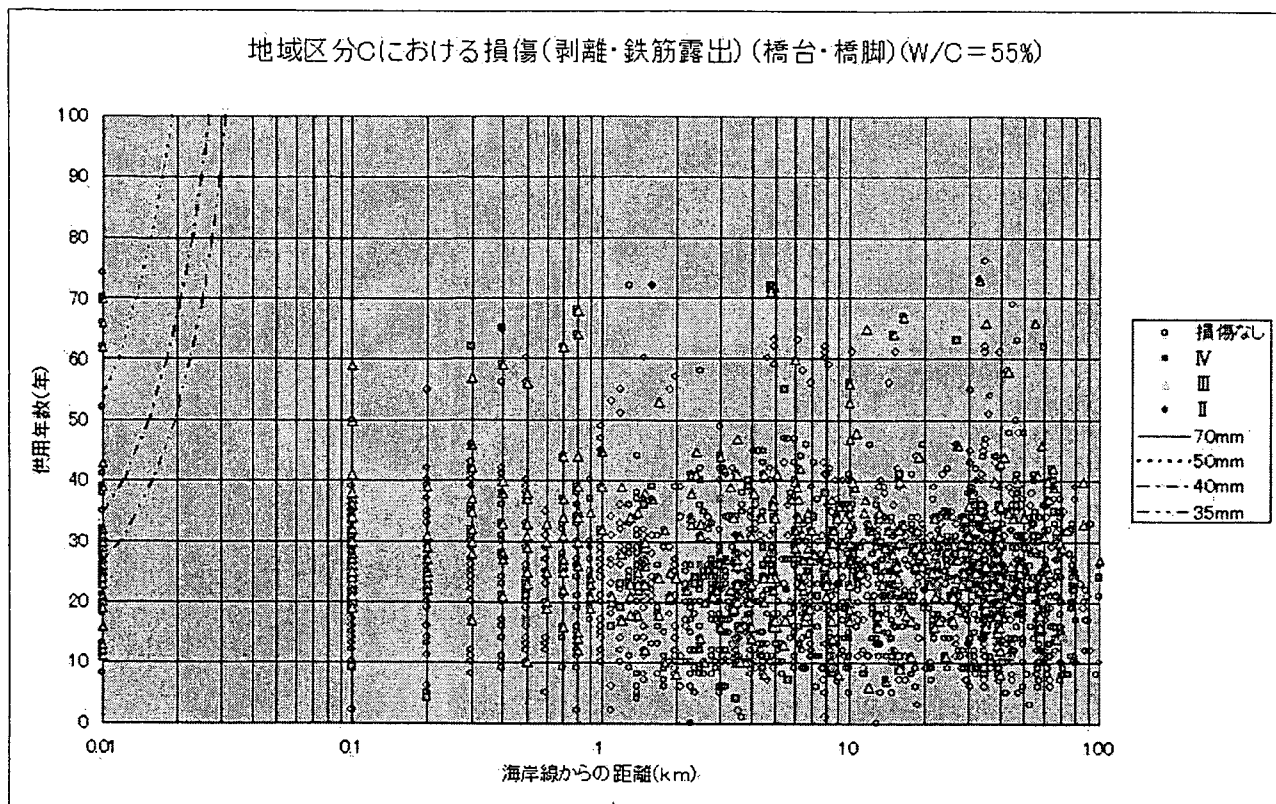
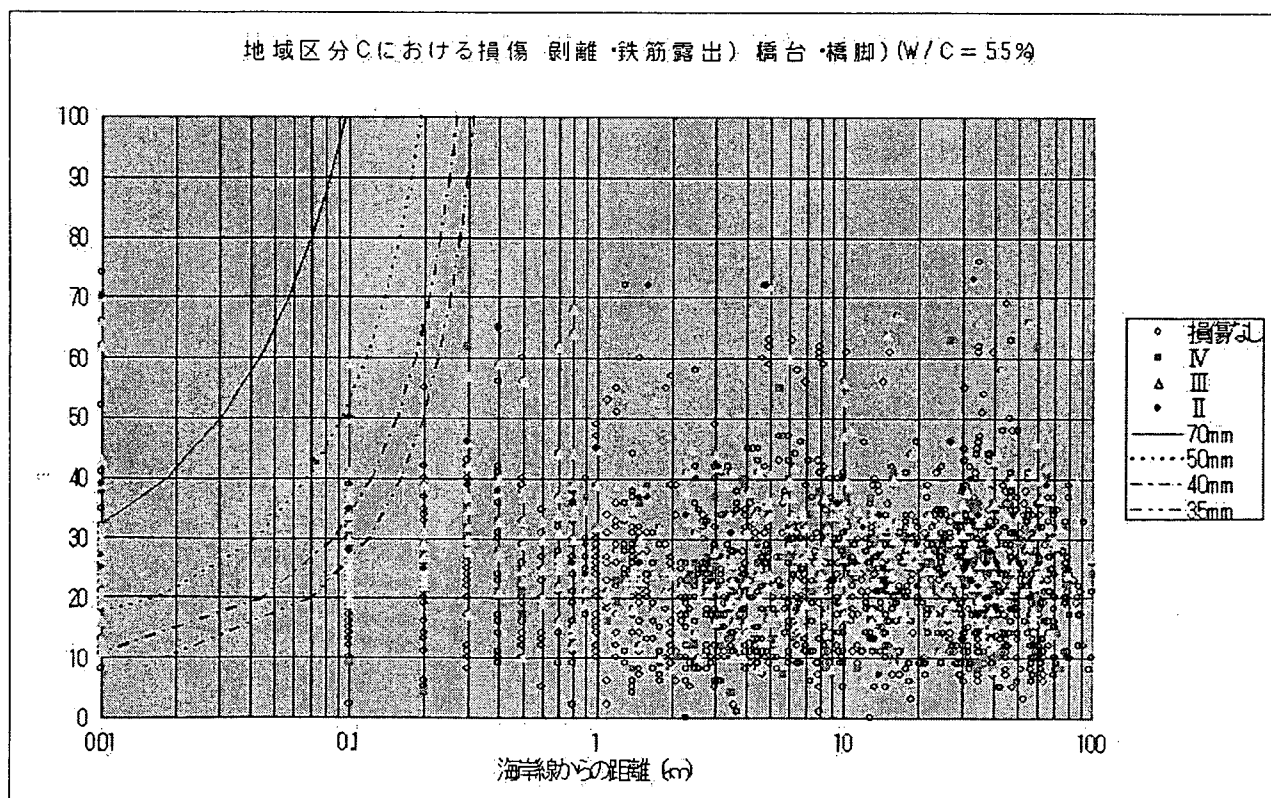
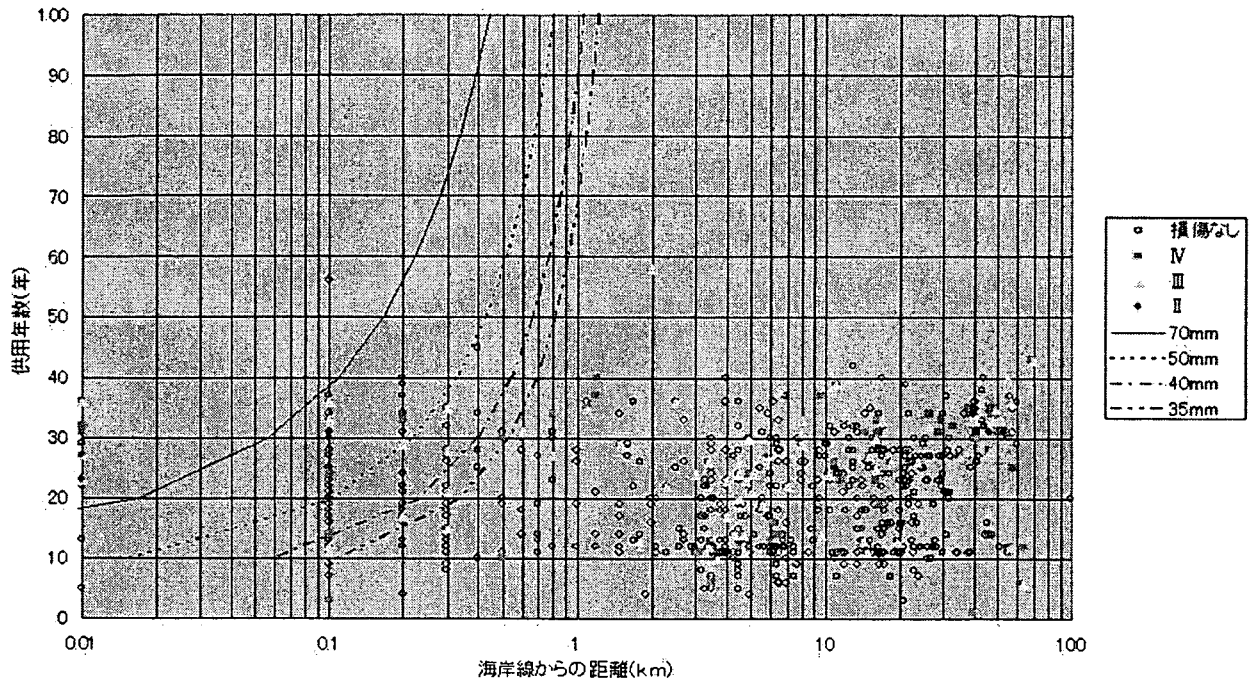
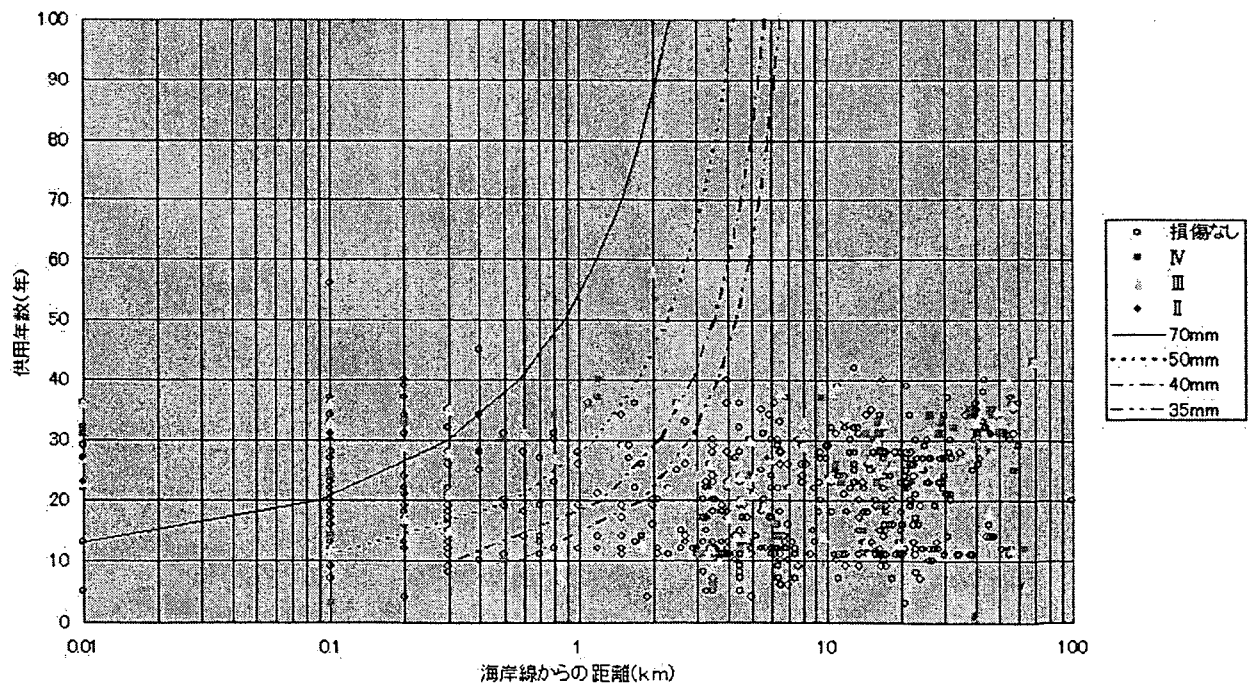
拡散式による試算結果は、図-5.6.1～図-5.6.8に示す。(第2回塩害調査の試算結果は図-5.6.9～図-5.6.16に示す。)

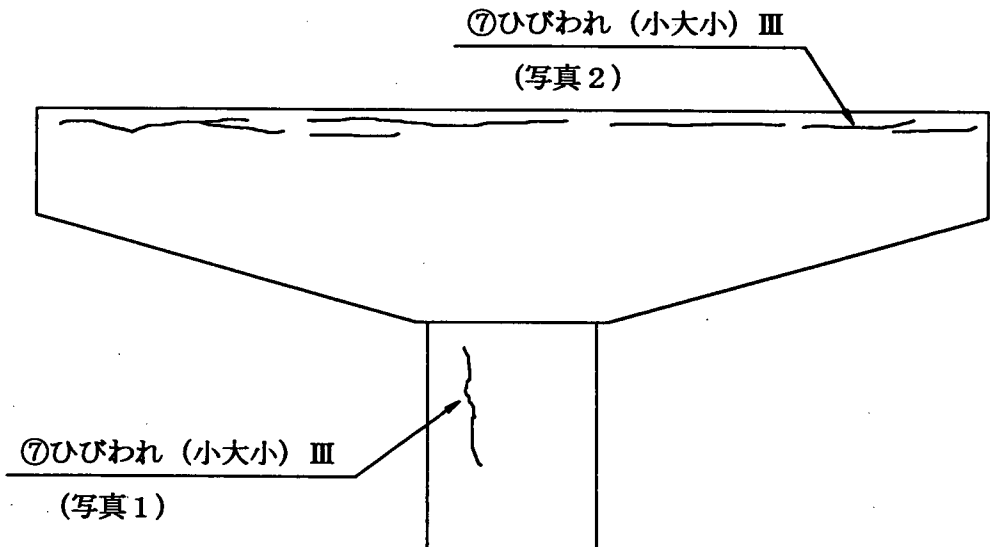
本橋は第1～11径間が陸上部、第12～17径間が海上部に位置している。  
全橋脚の梁部にひびわれ（ランクⅢ）が発生しており、上記のような梁上縁に沿ったひびわれが発生している橋脚は、16橋脚の内8橋脚である。全橋脚の中で柱部に損傷が見られるのは本橋脚のみで、ほとんどの橋脚の梁部においてひびわれからの錆汁が多く見受けられる。  
上部工は塩害の補修対策（塗装）が実施されているが、主桁の下フランジにひびわれ、剥離・鉄筋露出の再損傷が見受けられる。

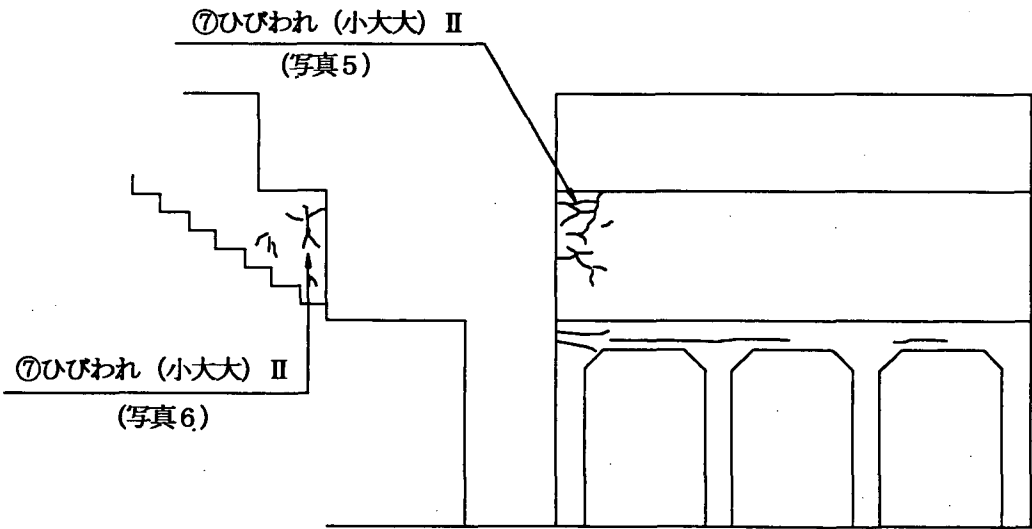
本橋は「塩害事例1」と同じ橋梁の橋台である。  
亀甲状のひびわれ（ランクⅡ）が胸壁前面と側面に部分的に発生しており、ひびわれから錆汁が発生しているため、鉄筋位置までひびわれが進行しているものと思われる。

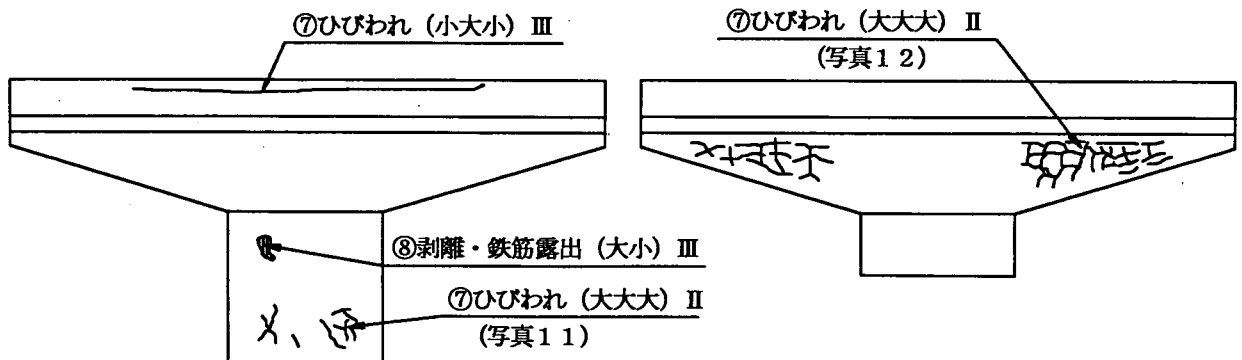
本橋は5径間の橋梁で、（写真11、12）の橋脚は柱部と梁部に亀甲状のひびわれ（ランクⅡ）と剥離・鉄筋露出（ランクⅢ）が発生しており、海水の塩分による塩害と考えられる。

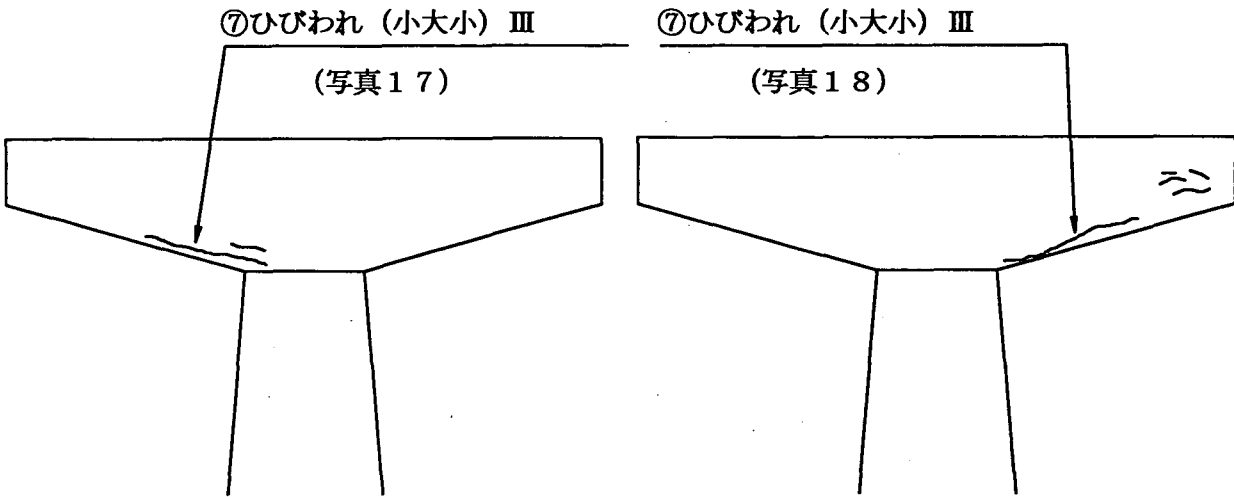
本橋は3径間の橋梁であり、2橋脚とも梁部に上図のような梁下縁に沿ったひびわれ（ランクⅢ）が発生している。柱部にはひびわれ等の損傷は見受けられない。  
上部工は補修対策を実施するための足場が施工されている状況である。

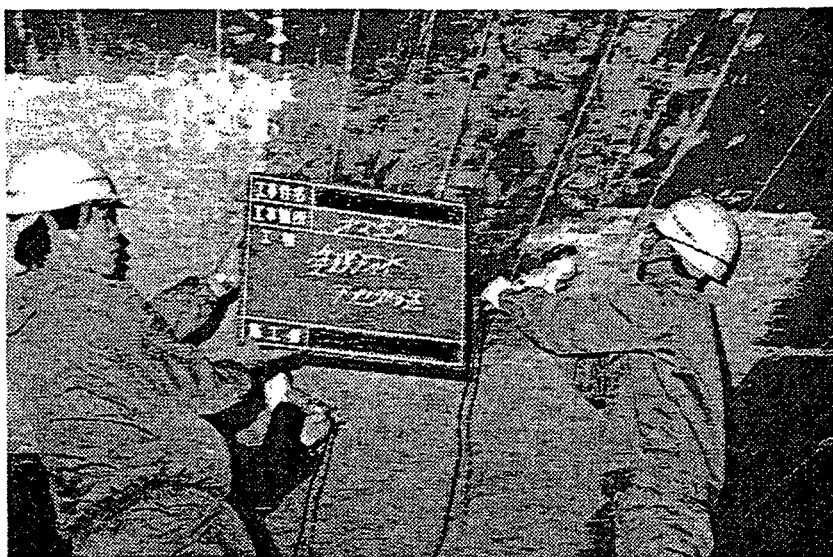
##### ① 表面処理

コンクリート表面の劣化部をサンドブラスト等を用いて除去し、乾燥させる。

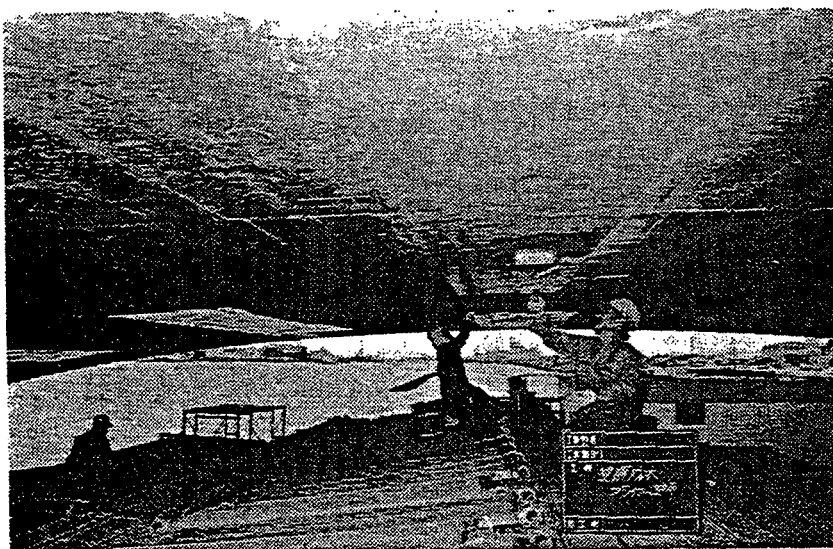
##### ② 素地調整

プライマーを塗布しコンクリート表面に浸透硬化させ表面の強化をはかるとともに接着性を高める。
