参 考 写 真

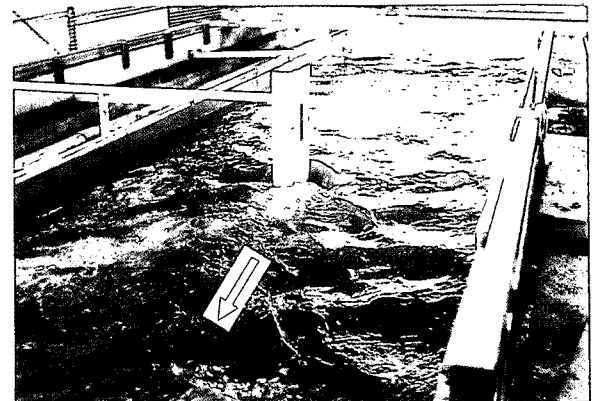
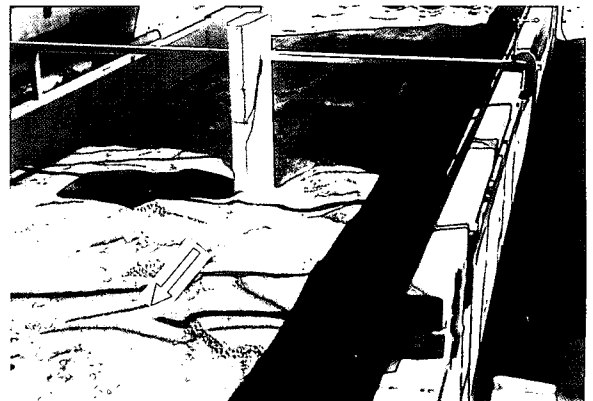
参考写真2 河床変動を伴った場合の水位せきあげ状況
(実験Ⅱ-2-2、小判型橋脚1本、桁無、流木無、水深16cm、流速0.8m/s、 $\tau_* \approx 0.36$)

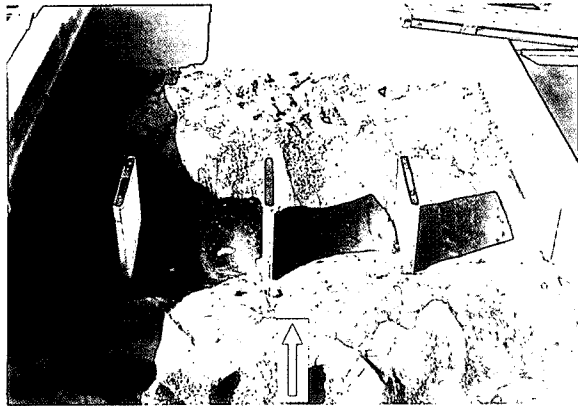
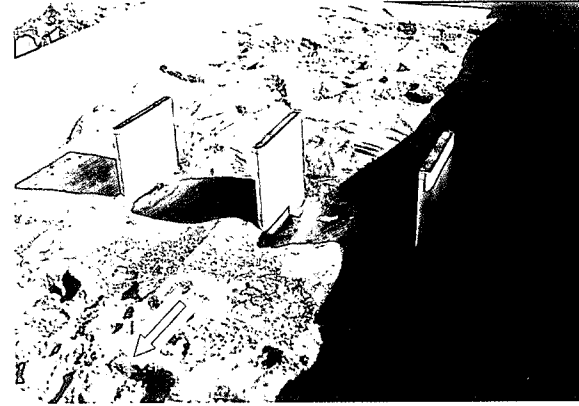
参考写真3 河床変動を伴った場合の水位せきあげ状況
(実験Ⅱ-2-3、小判型橋脚3本、桁無、流木無、水深16cm、流速0.8m/s、 $\tau_* \approx 0.36$)

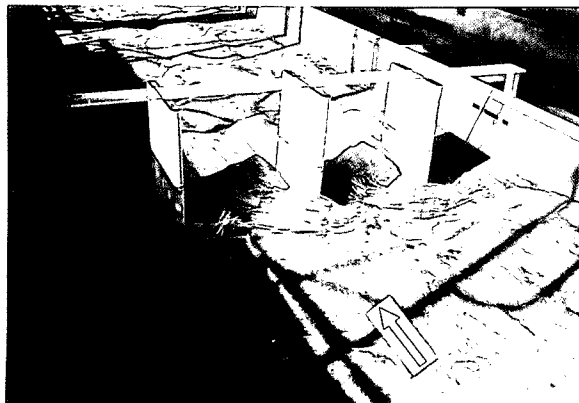
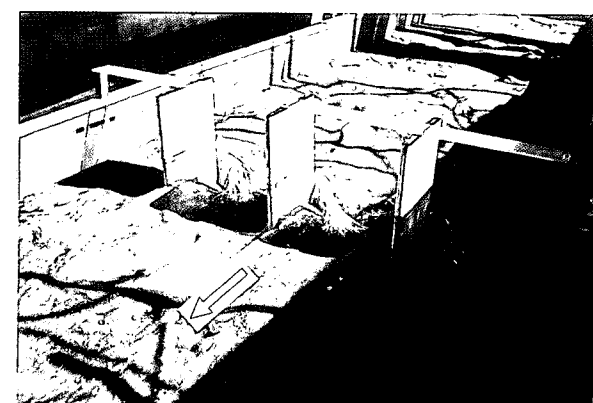
参考写真4 河床変動と流木集積を伴った場合の水位せきあげ状況
(実験Ⅱ-3-2、小判型橋脚3本、桁無、可撓性流木384本、水深16cm、流速0.8m/s、 $\tau_* \approx 0.36$)

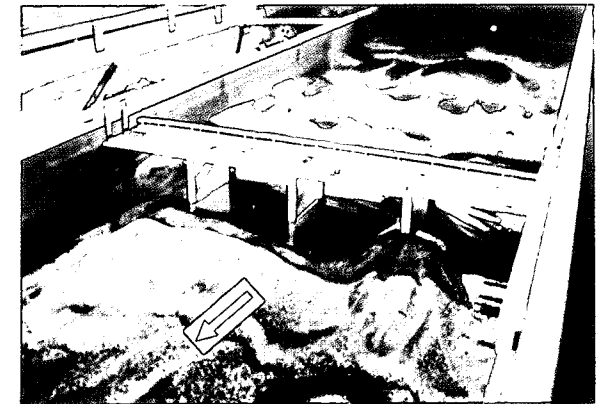
参考写真5 河床変動と流木集積を伴った場合の水位せきあげ状況

(実験Ⅱ-3-4、小判型橋脚3本、桁下余裕高0cm、棒状流木200本、水深16cm、流速0.8m/s、 $\tau_* \approx 0.36$)

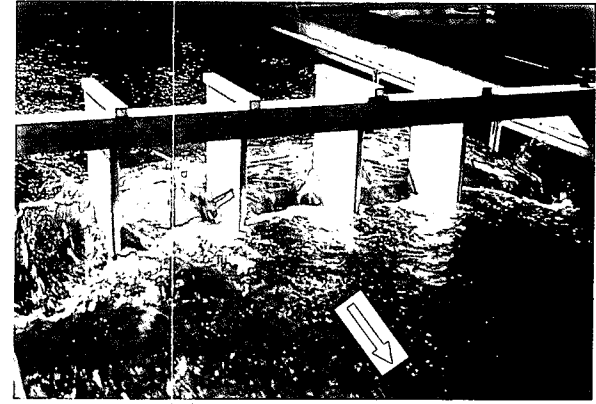
参考写真13 流木集積の経時変化状況
 (実験 I-2-4-2、小判型橋脚 4 本、桁無、棒状流木 0 ~1600本)

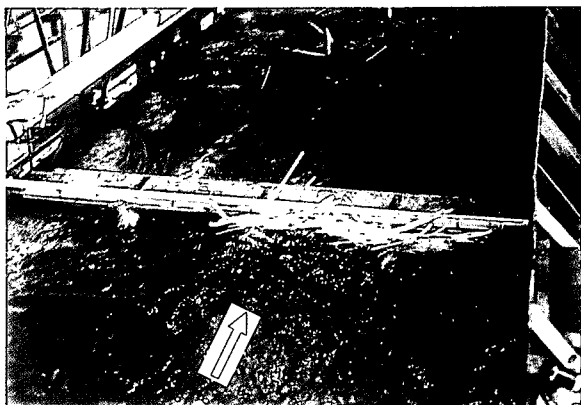
400本目投入後（集積本数：84本）

800本目投入後（集積本数：428本）

1200本目投入後（集積本数：821本）

1600本目投入後（集積本数：1218本）

参考写真15 流木集積の経時変化状況

(実験 I -2-5-1、小判型橋脚3本、桁下余裕高2cm、棒状流木0～1600本)

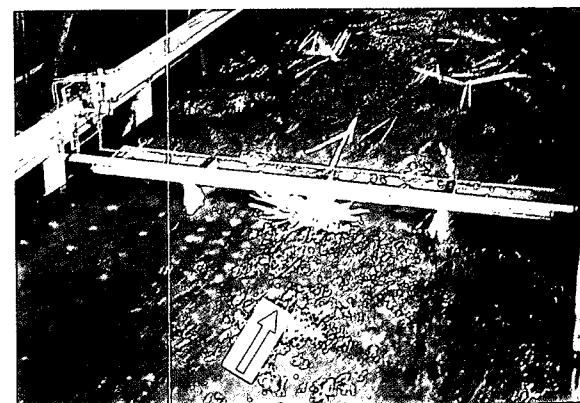
参考写真16 流木集積の経時変化状況
 (実験 I -2-5-2、小判型橋脚 3 本、桁下余裕高 4 cm、棒状流木 0 ~1600 本)

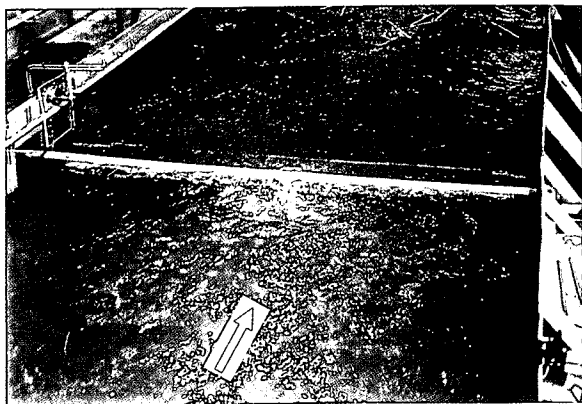
400本目投入後（集積本数：5本）

800本目投入後（集積本数：98本）

1200本目投入後（集積本数：260本）

1600本目投入後（集積本数：541本）

参考写真20 流木集積の経時変化状況

(実験 I -2-7、橋脚周辺洗掘、円柱型橋脚 1 本、桁下余裕高 0 cm、棒状流木 0 ~1600本)
