国総研資料 第178号

冬期道路における走行支援に関する研究

The result report of joint research about advanced cruise-assist technology in a winter road

Intelligent Transport Systems Division

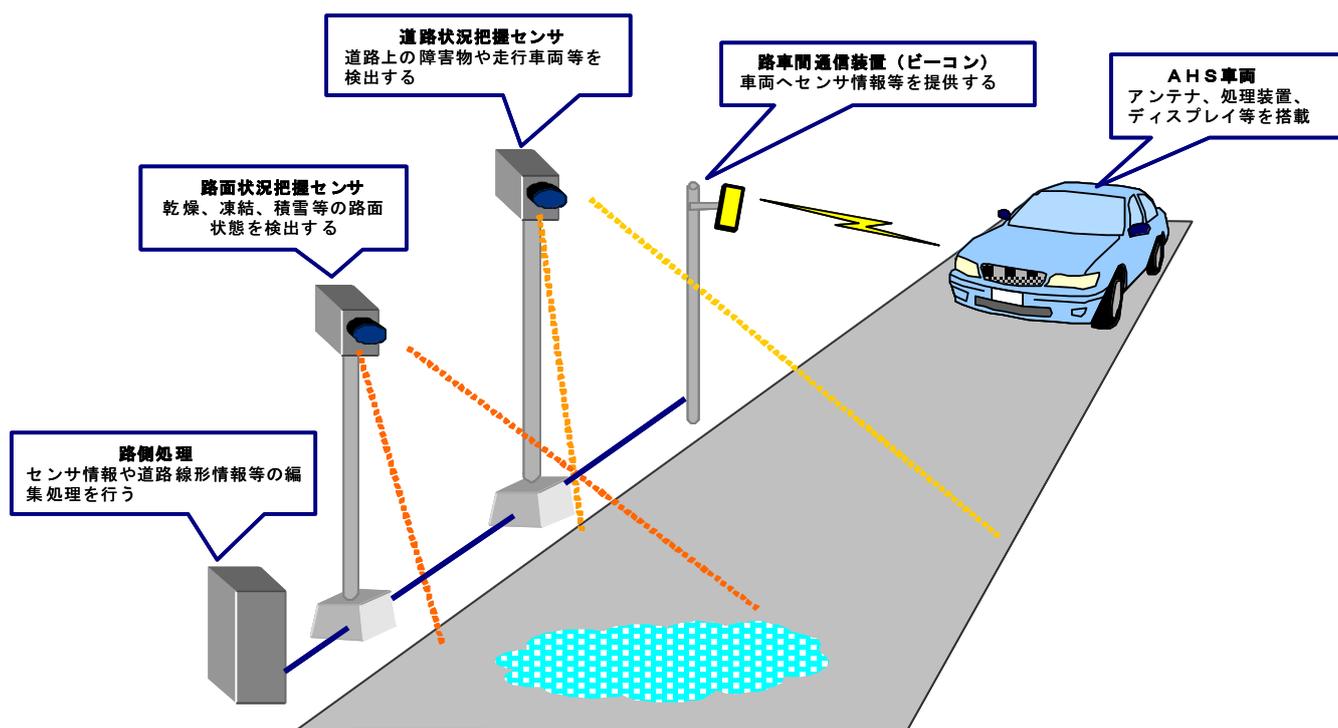
図1に示すようにAHSは、道路上の障害物や走行車両を検出する道路状況把握センサ、湿潤・凍結・積雪等の路面状態を検出する路面状況把握センサ、車両へセンサ情報等を提供する路車間通信装置、センサ情報や道路線形情報等の編集処理を行う路側処理装置、およびアンテナ・処理装置・ディスプレイ等を搭載したAHS車両から構成され道路インフラと車両が協調することにより、道路走行の安全性や効率性等を向上させるシステムである。システムの実現にあたっては、日本全国で標準化されたサービスが提供されなければならない。

図1 AHSを構成する要素技術

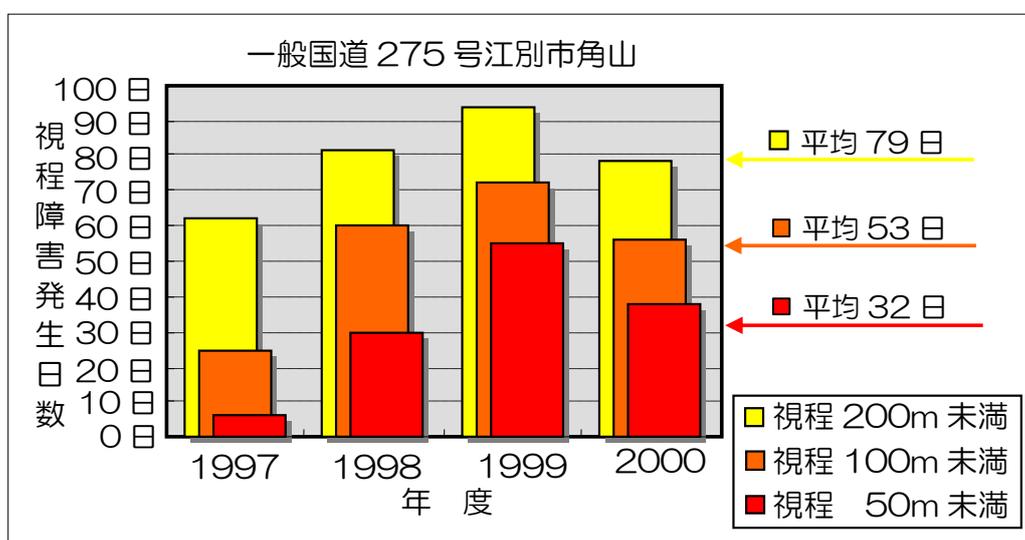
札幌周辺の江別市角山（札幌市内から約 10 k m）における視程障害発生状況について図 4 に示す。なお、データ計測は、防雪柵の風下側で行った。図のように、視程 200m 以下の発生日数は年間 80 日程度、そして、視程 50m 以下の発生日数は、30 日程度であった。

図 4 国道 275 号角山における視程障害日数

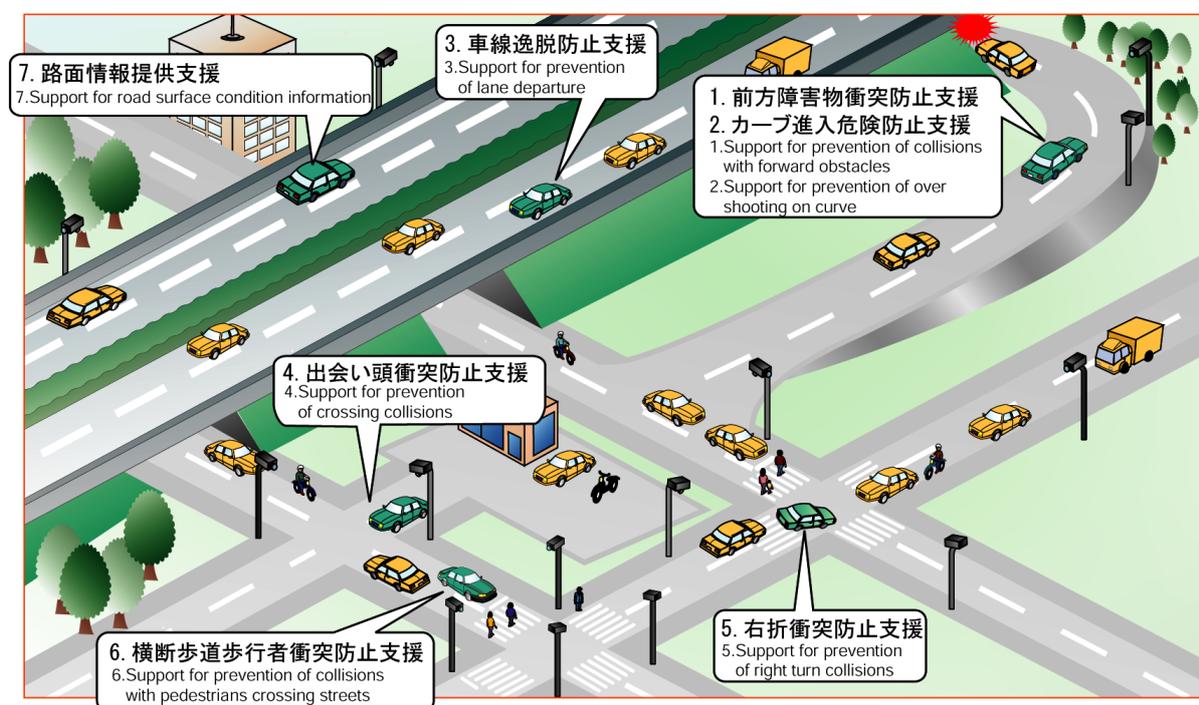
図 13 AHS 7サービスのイメージ図

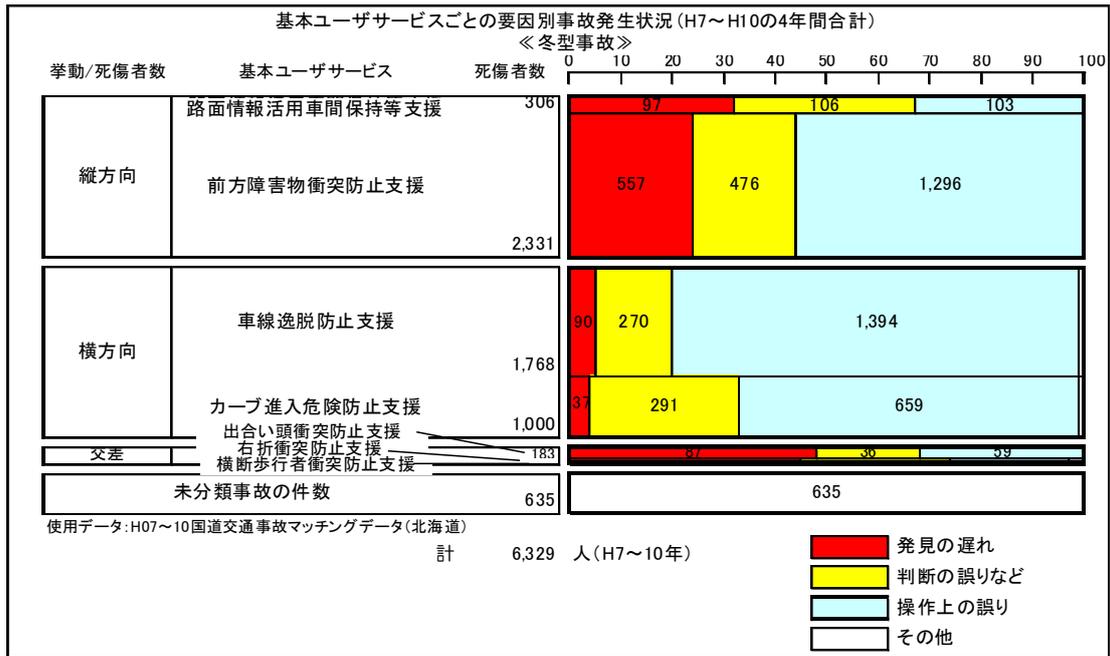
ここで、積雪および寒冷地域における事故の原因について、AHS 7サービスの要因別に検討する。図 14 に7サービス毎の要因別事故発生状況を示す。図のように、多くは操作の誤りで、全体の 60%程度を占める。一般地域における操作の誤りによる事故は、全体の 10%であり、この傾向は、一般地域とは明らかに異なる。これは、凍結路面の発見の遅れ、判断の誤りが主原因と考えられる。このことから、ドライバが路面状況を正確に把握することで事故が減少すると考えられ、(7) 路面情報活用車間保持等支援は最も重要なサービスであると考えられる。

図 1 4 7 サービス毎の要因別事故発生状況 (冬型事故 : H7-H10)

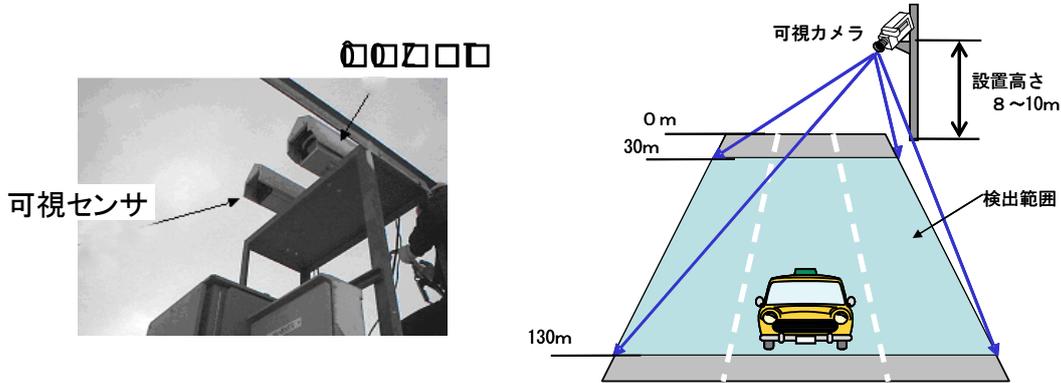
- ①検出範囲：100m 以内の道路状況を把握可能
- ②検出時間：100ms
- ③車両検出精度：位置精度 縦：±5m(車尾位置) 横：±1m
速度精度 ±10% (or ±10km/h の大きい方)
- ④車両検出率：96%以上

図 15 可視画像センサの設置条件

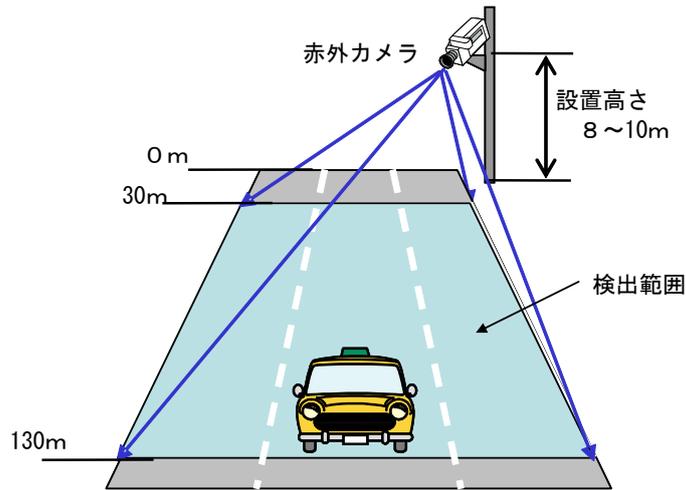
- ①検出範囲：100m 以内の道路状況を把握可能
- ②検出時間：100ms
- ③車両検出精度：位置精度 縦 ±5m(車尾位置) 横 ±1m
速度精度 ±5 km/h
- ④車両検出率：96%以上

図 16 赤外面像センサの設置条件

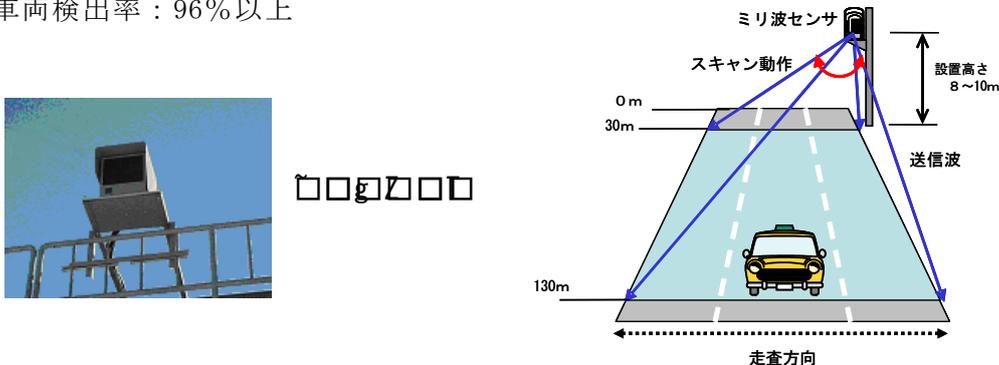
- ①検出範囲：100m 以内の道路状況を把握可能
- ②検出時間：400ms / 3 車線
- ③車両検出：位置精度 縦：±5m (車尾位置) 横：±1m
速度精度 ±10% (or ±10km/h の大きい方)
- ④車両検出率：96% 以上

図 17 ミリ波センサの設置条件

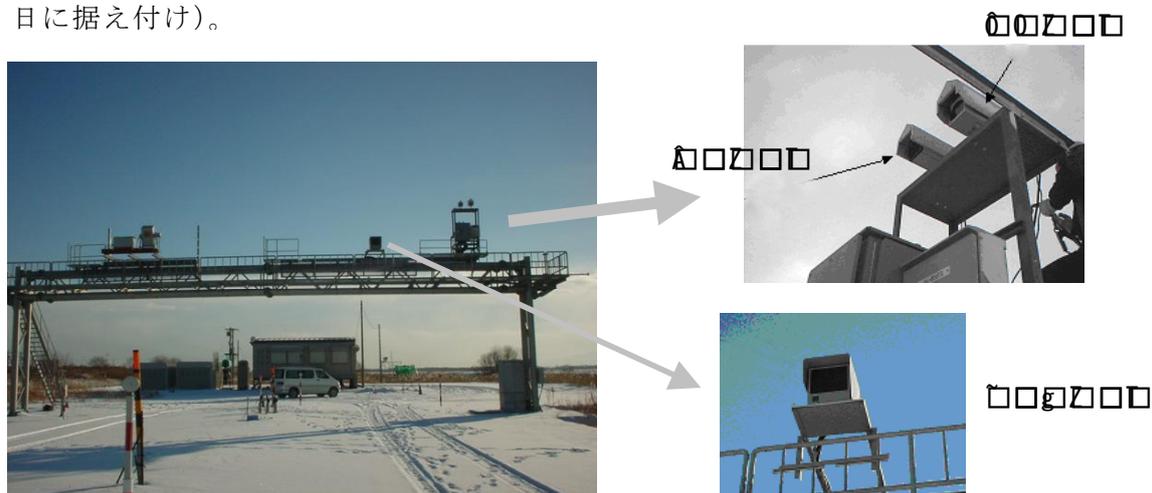
実験場所は、北海道開発土木研究所 石狩吹雪実験場 試験走路である。実験設備全体を図 18 に示す。

図 18 実験設備全体

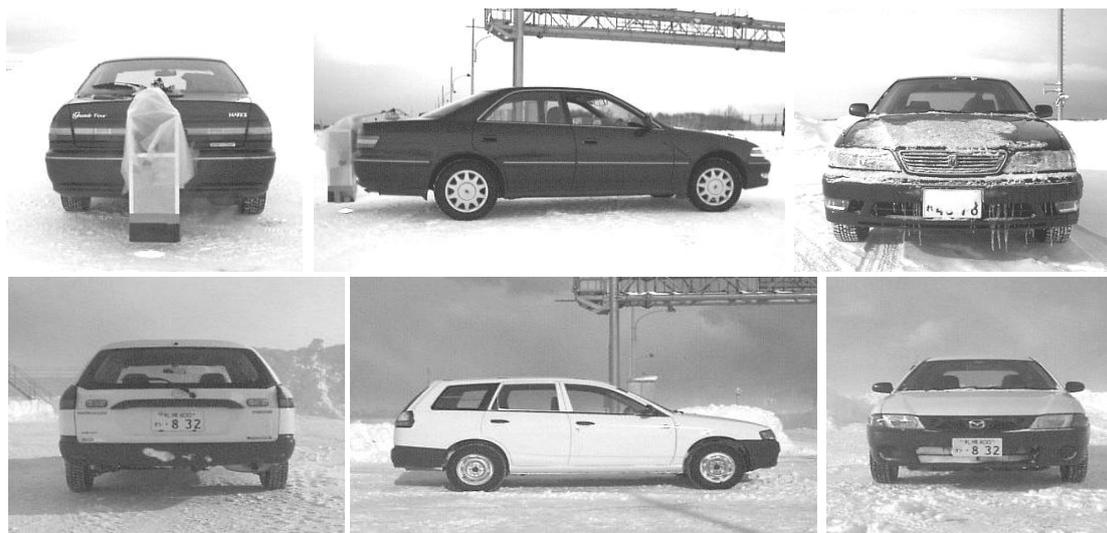
図 19 実験に用いた車両（黒色、白色）

図 19 に示す車両を用い、試験走路を手前から遠方に向かって走行させた場合の車両位置検出と車両速度検出を確認する。併せて、実験時の吹雪視程データを取得する。

- ・実験に用いた車両：セダン（黒色）、ライトバン（白色）
- ・車両走行速度：20km/h および 30km/h

図 19 に示す車両を用い、試験走行路を手前から遠方に向かって走行させ、任意の停止位置に 5 秒停止させた場合の車両位置検出と車両速度検出を確認する。併せて、実験時の吹雪視程データを取得する。

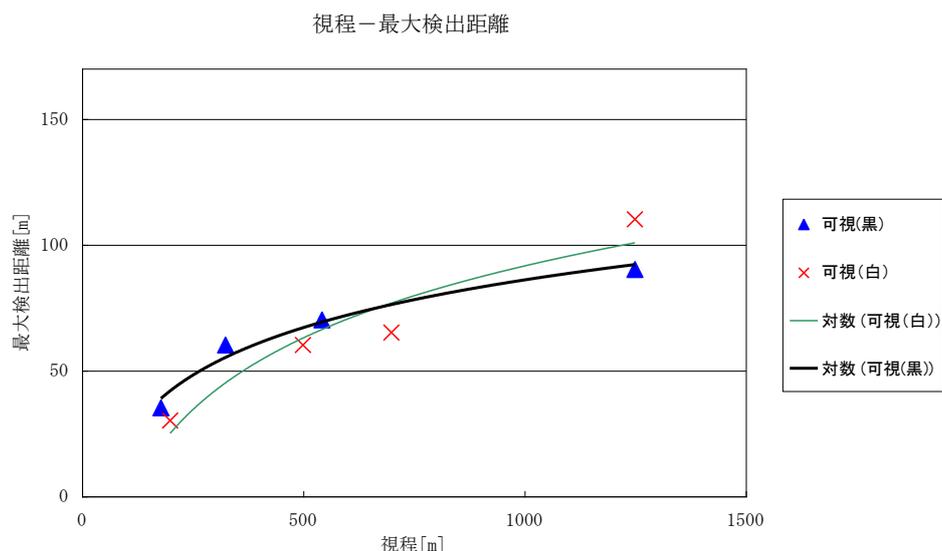
色の違いが検出に与える影響は、最大検出距離の違いよりも、車両の分離という点に現れた。具体的には、白色の車両は、吹雪時の車両の検出が困難となり、タイヤ部分と

窓部分との2つに分離して検出される。このため、白色車両は2台の車両として検出された。一方、黒色の車両では、分離して検出されることはないものの、晴天時に白色車両よりも最大検出可能距離が短くなっていた。これは、積雪があるために景色全体が白色となり、カメラのゲインが高輝度に対応したためと思われる。つまり、黒色の車両の輝度が、解像度の低い遠方では平坦になり、フレーム間差分方式をベースとする本処理装置では、検出が困難となったためと推測される。

図 2 1 降雪時の視程と検出距離の関係

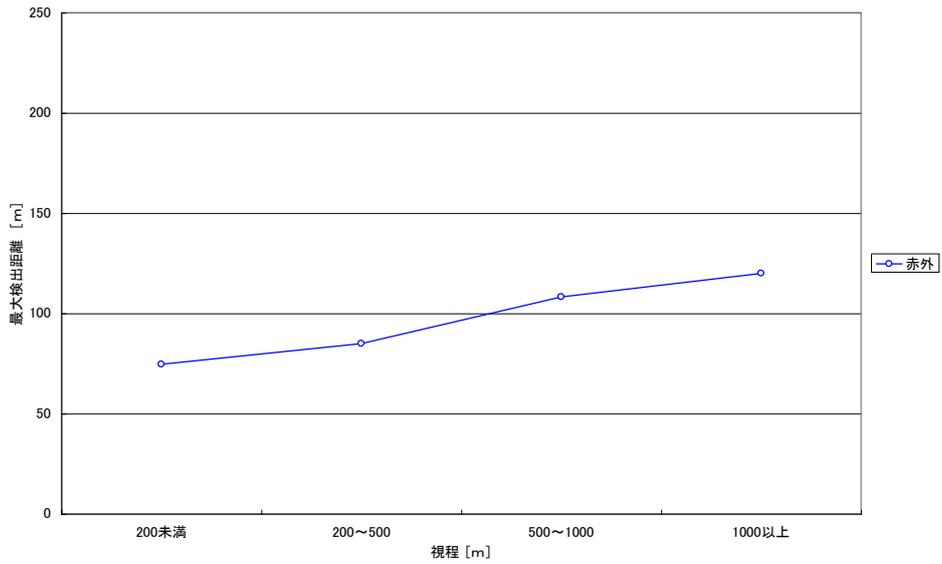
図 2 3 に示すように、赤外画像においては、視程が 1000m 未満になると、視程 1000m 以上の晴天時と比較して画像全体が白くなる。画像上のコントラストは視程の低下とともに徐々になくなり、視程約 200m 以下になると顕著にコントラストが低くなり、検出能力の低下を招くことがわかる。これは、気温の低下、または吹雪による赤外映像への影響、あるいはハウジング窓材への着雪が原因と推定する。

一方、最大検出距離の低下は、路面状態によっても左右されることがわかった。これは、圧雪されていない路面を走行する車両はタイヤが巻き上げる路面雪によって車両の車尾が隠れたり、車両の走行跡に車両と同じ温度差によるコントラスト（輝度の変化）が発生したりするためと考えられる。

図 2.2 降雪時の視程と検出距離の関係

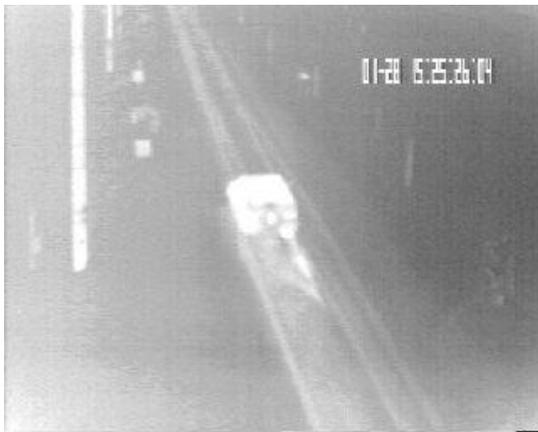
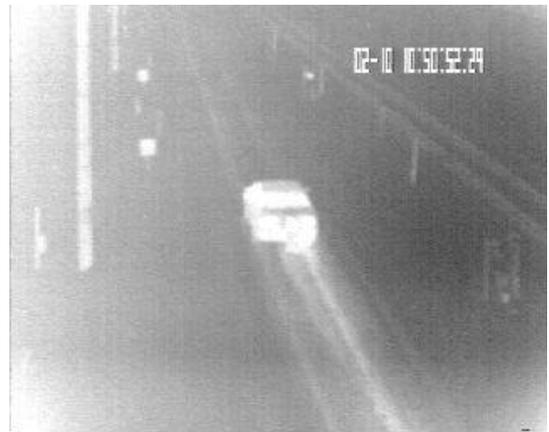
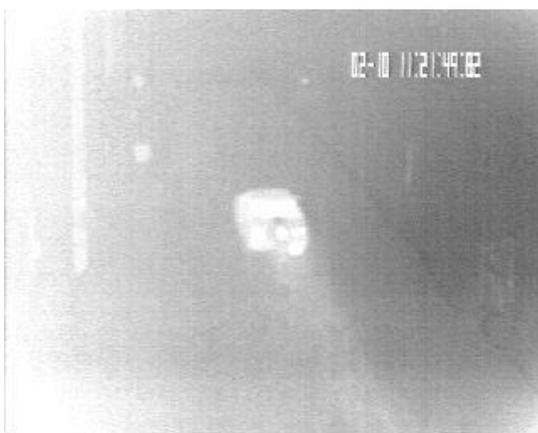
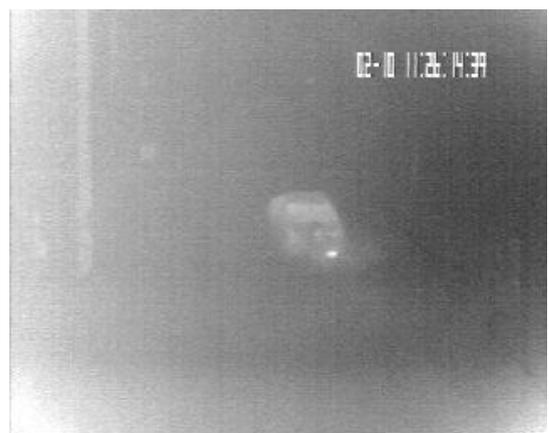
図 2.3 赤外センサで取得した画像

(a) 視程 1000m 以上
車両色：黒

(b) 視程 500m 以上 1000m 未満
車両色：黒

(c) 視程 200m 以上 500m 未満
車両色：黒

(d) 視程 200m 未満
車両色：黒

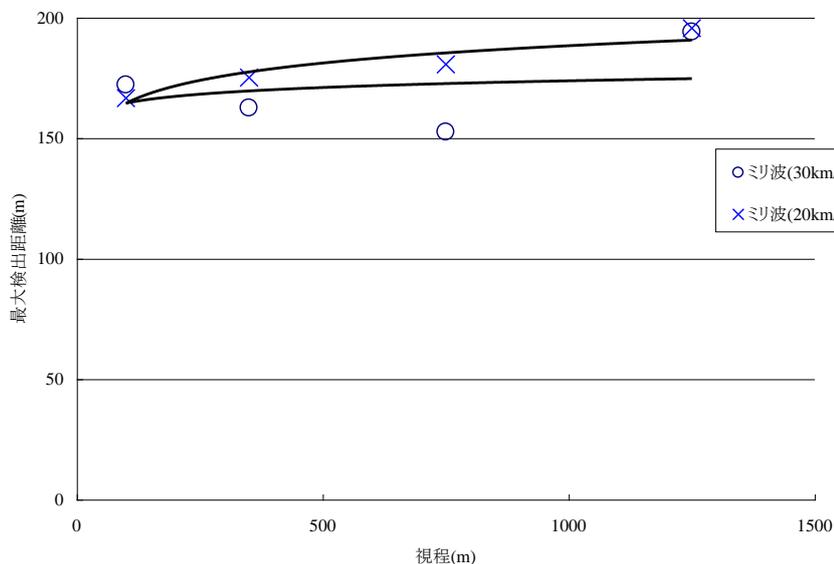
図 2 4 に、走行車両の検出結果を示す。図のように、全ての吹雪条件下において目標仕様であるセンサ直下から 50～150m の範囲を検出できる結果を得た。特に、視界 200m 以下の激しい吹雪時においても、検出距離精度、検出可能範囲とも、センサの機器仕様を満足した。

図 2 4 視程－最大検出距離 (20km/h、30km/h)

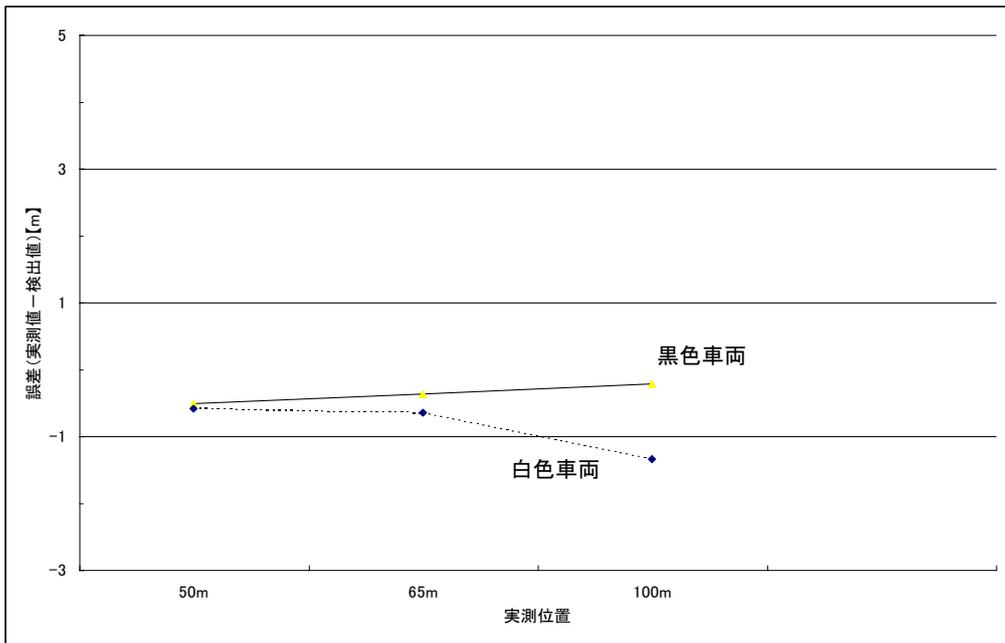
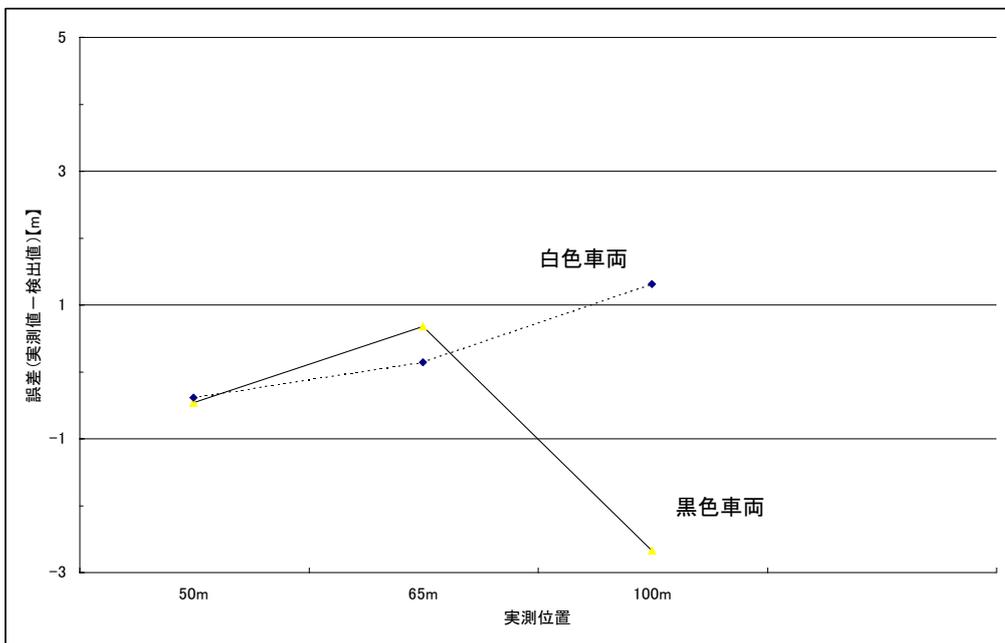
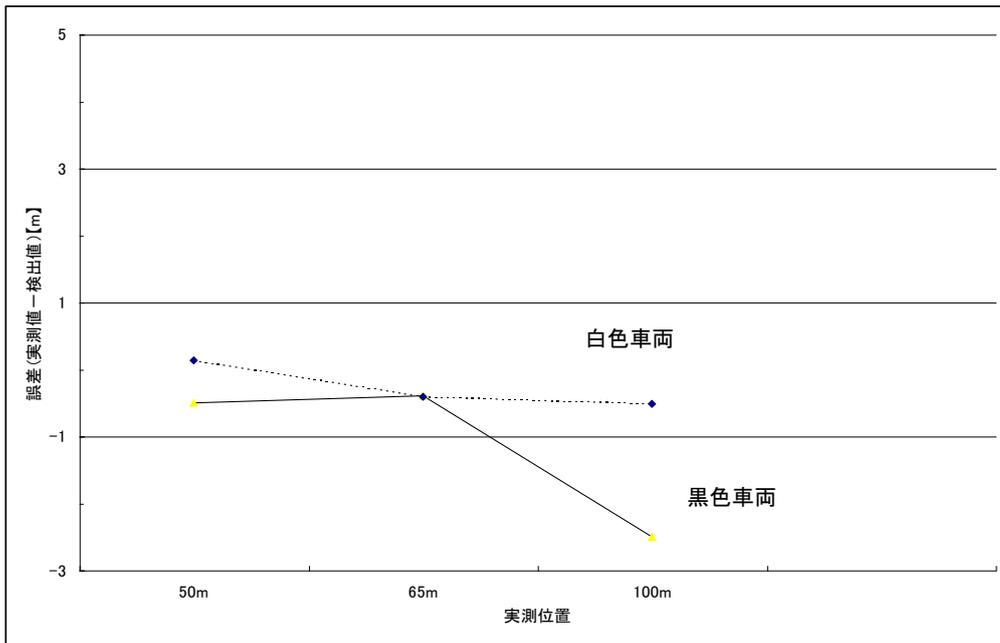
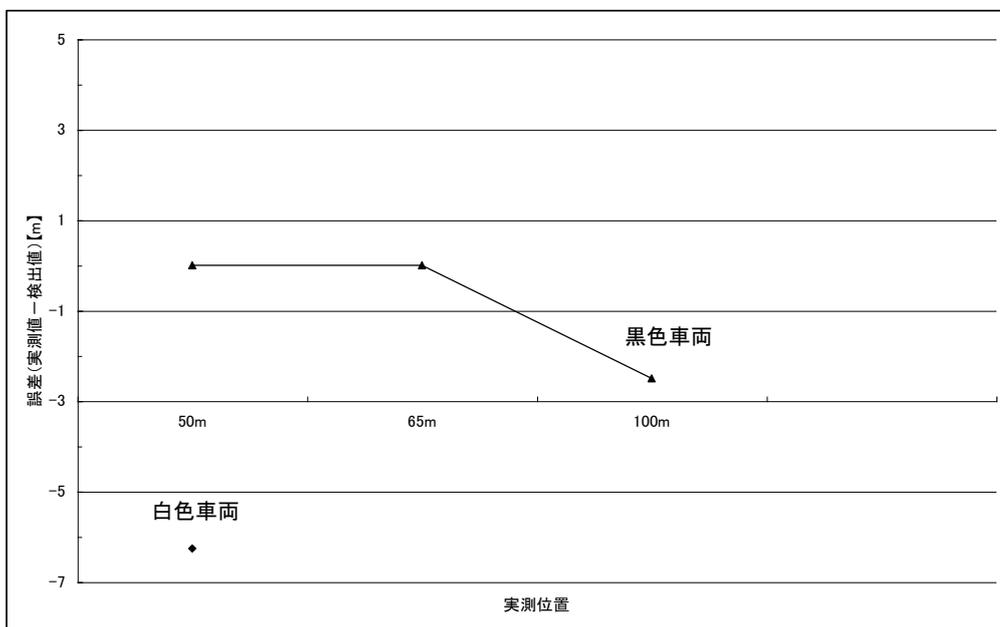
図 2 5～図 2 8 に、停止車両の検出結果を示す。図の縦軸は、実測値から検出値を引いた値であり、この値が大きいほど検出誤差が大きいと言える。図のように、視程 1000m 以上では誤差がほとんどない。しかし、視程が悪くなるにつれて誤差が大きくなり、視程 200m 未満になると白色車両の検出が不能となった。

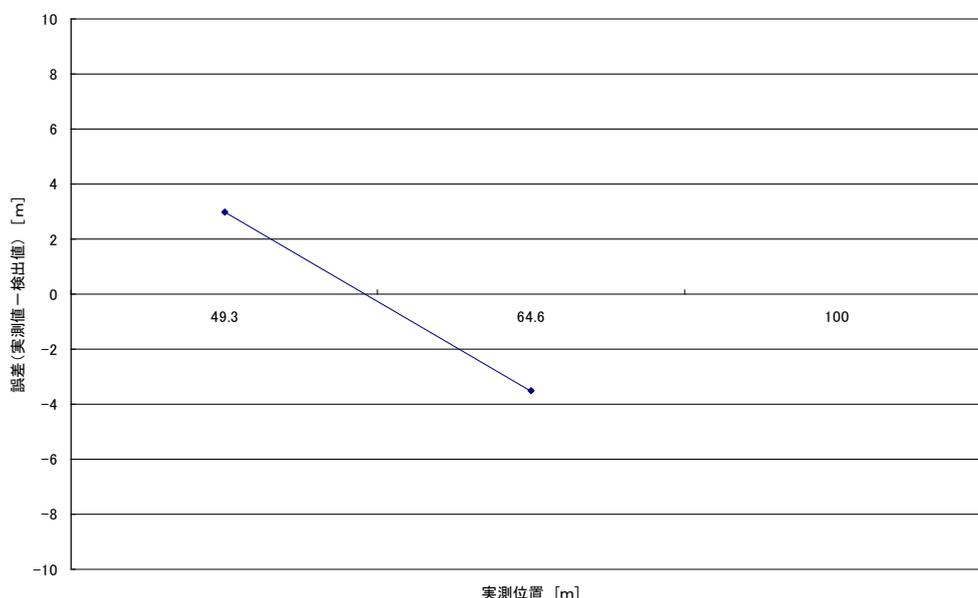
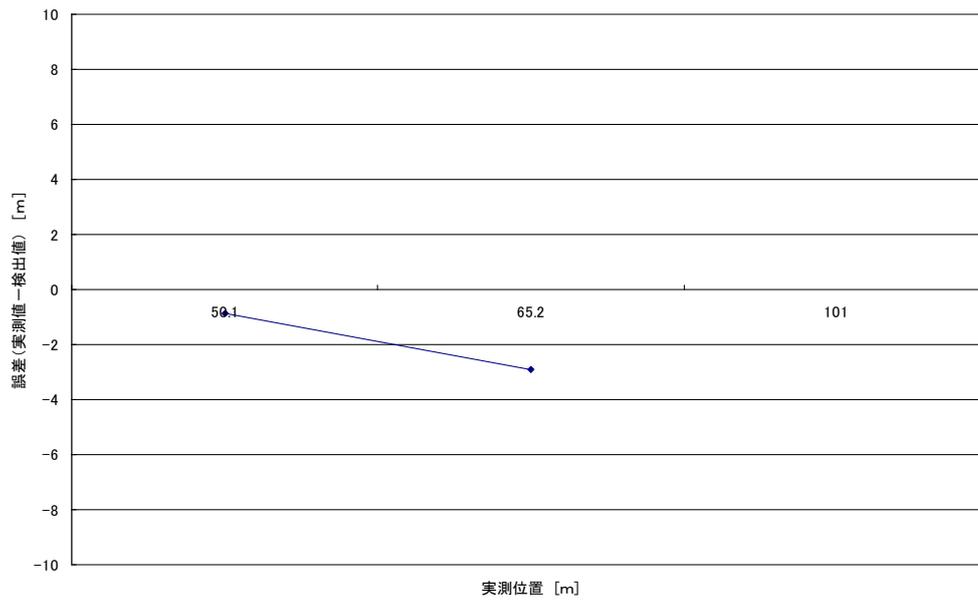
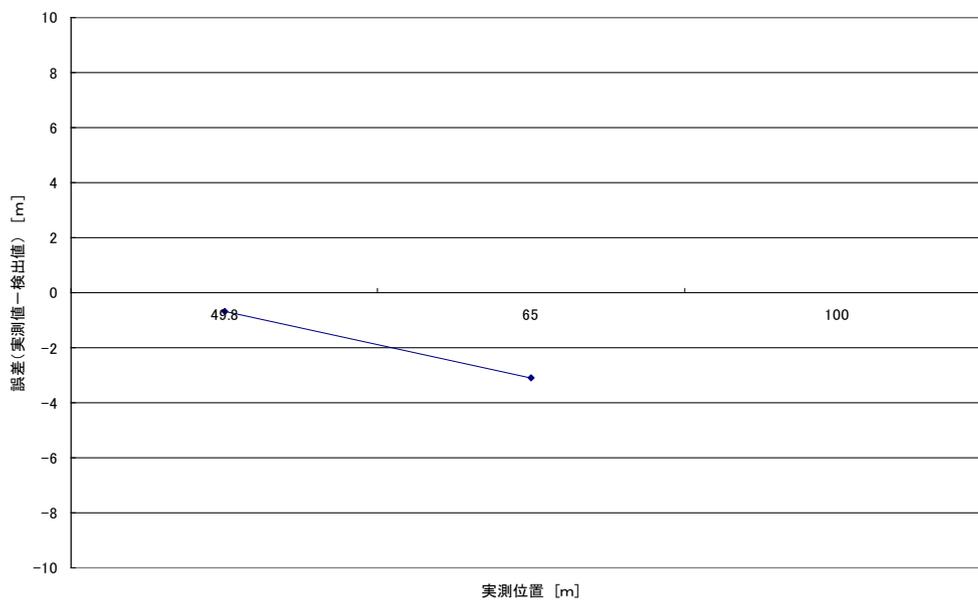
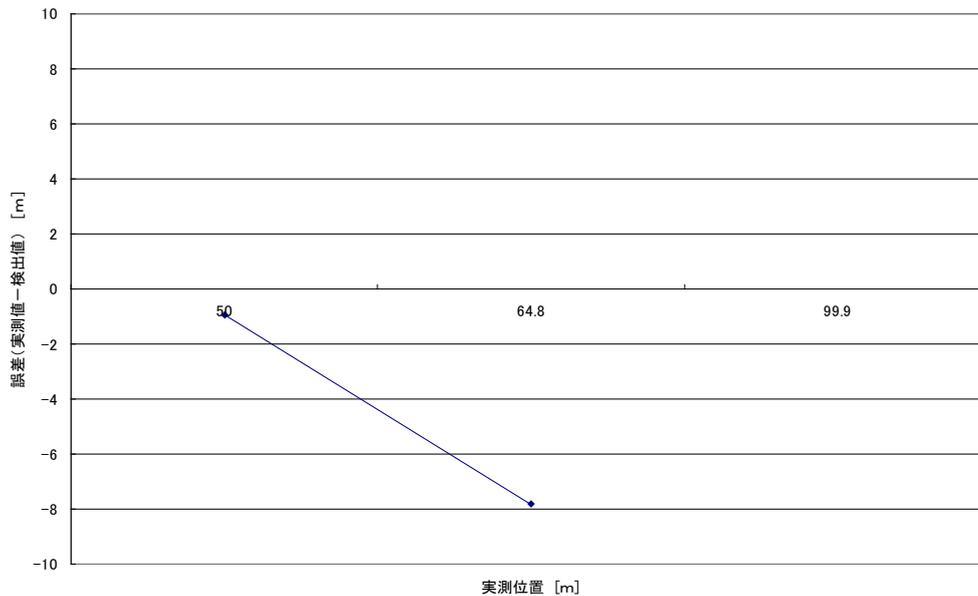
また、視程 1000m 未満の場合、同じ視程であっても遠方に行くほど「実測値 < 検出値」の傾向が顕著となり、検出値が実測値（実際に、後輪が停止した位置）よりも遠方に出力されていることを確認した（図 30～図 32）。これは、次のような理由によるものと考えられる。

車尾（ボディ）は、着雪などの影響により温度が低く、路面とのコントラストの差が少ないために検出しにくいと考えられる。一方、リアウィンドは、暖房によって温められた車内の影響で高温となり、路面とのコントラストが大きいため検出されやすいと考えられる。そのリアウィンドは、車尾に比べ高い位置にあるため、画像平面上においては、遠方に位置するように見えるため検出値が実測値よりも遠方となり、また、遠方ほど画素の重みがあるために誤差も大きくなるという結果になったと推定される。

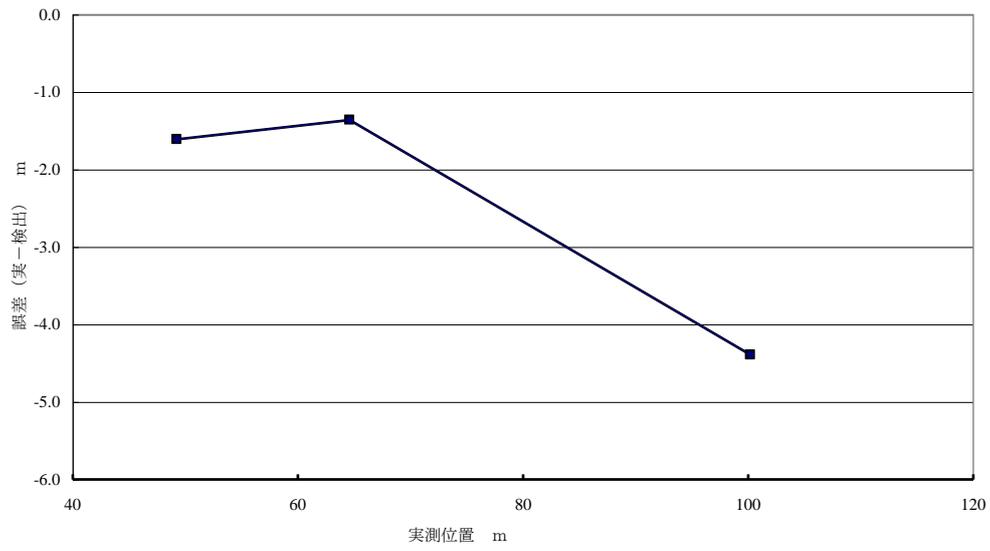
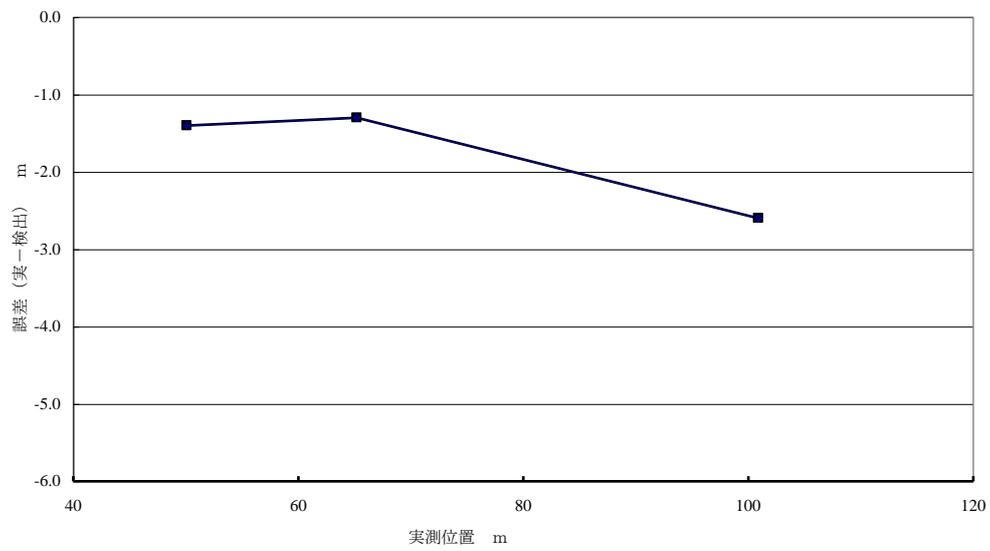
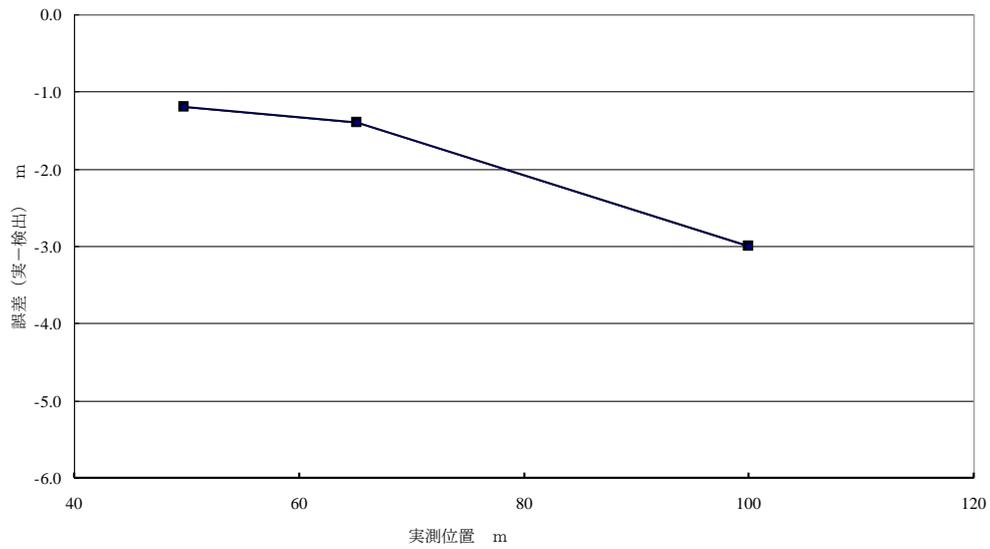
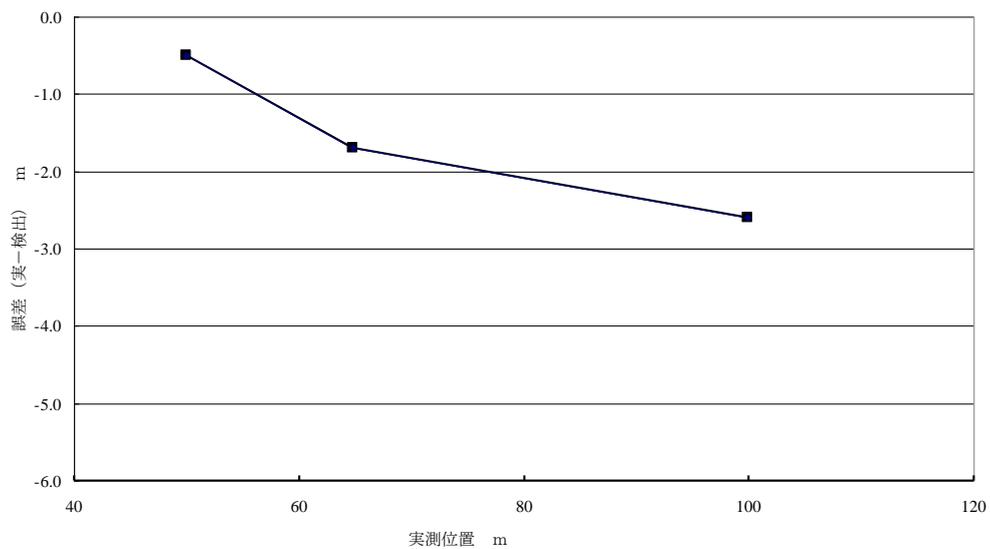
図 3 3～図 3 6 に、停止車両の検出結果を示す。図のように、どの視程条件においても停止位置の誤差は 5m 以内 (5% 以内) に収まっており、ほぼ走行車両実験と同様の検出結果となった。傾向として、遠距離になるほど誤差が大きくなるが、ほぼ一定の割合で－ (マイナス) 方向にだけ誤差が出ていた。これは、必ず近い方向に、一定の割合で誤差が出ているということなので、設置状態に合わせた一定のチューニング (補正值) を施すことで、距離精度向上につながられると思われる。

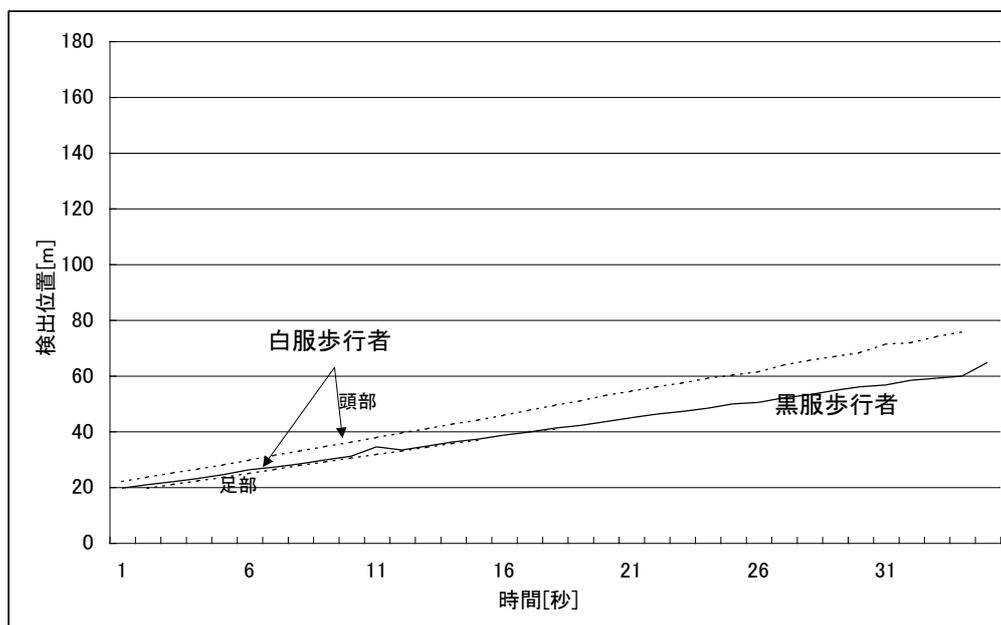
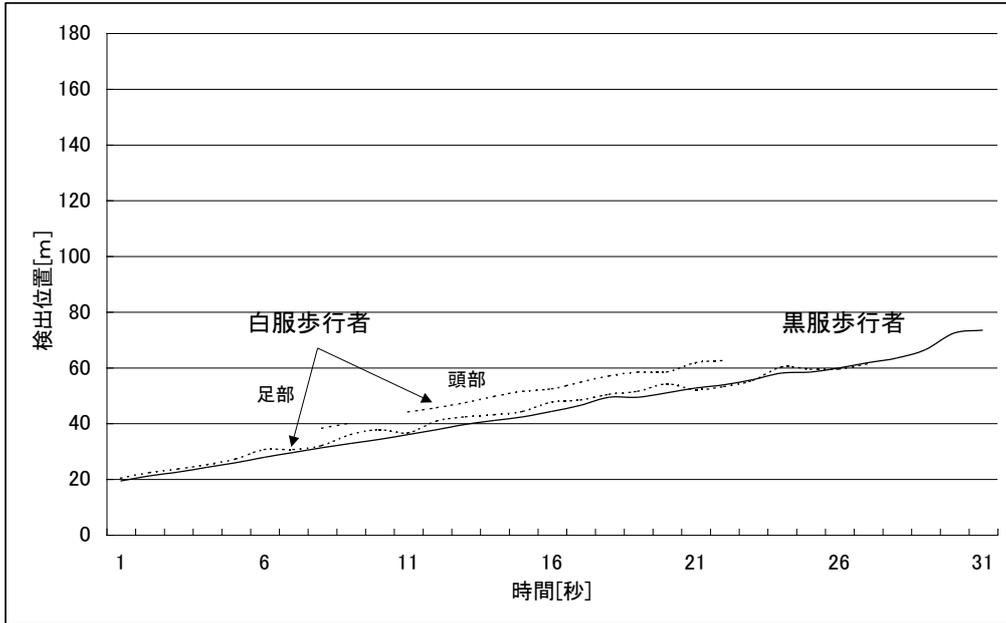
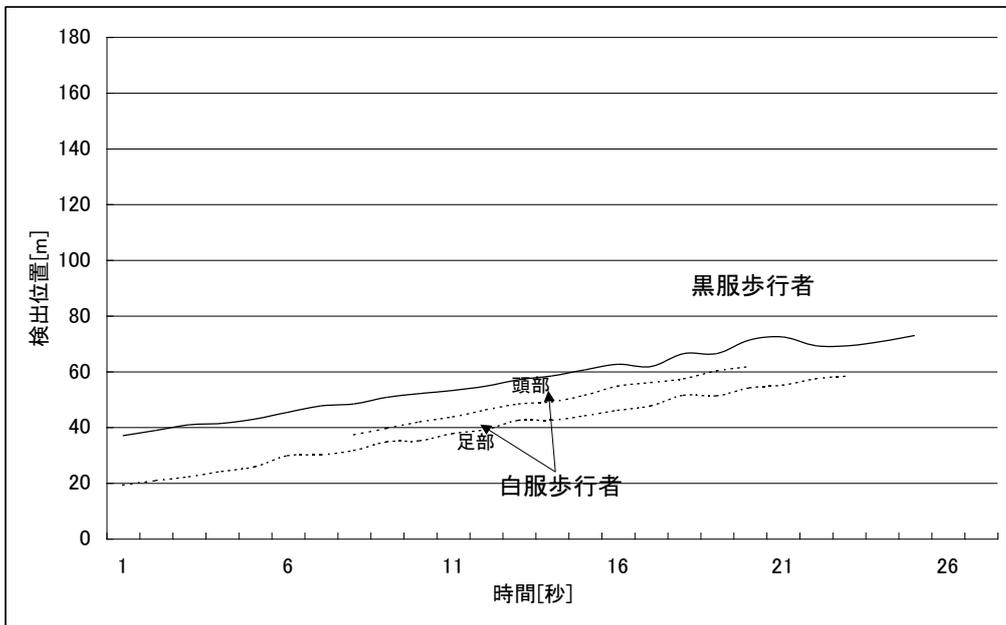
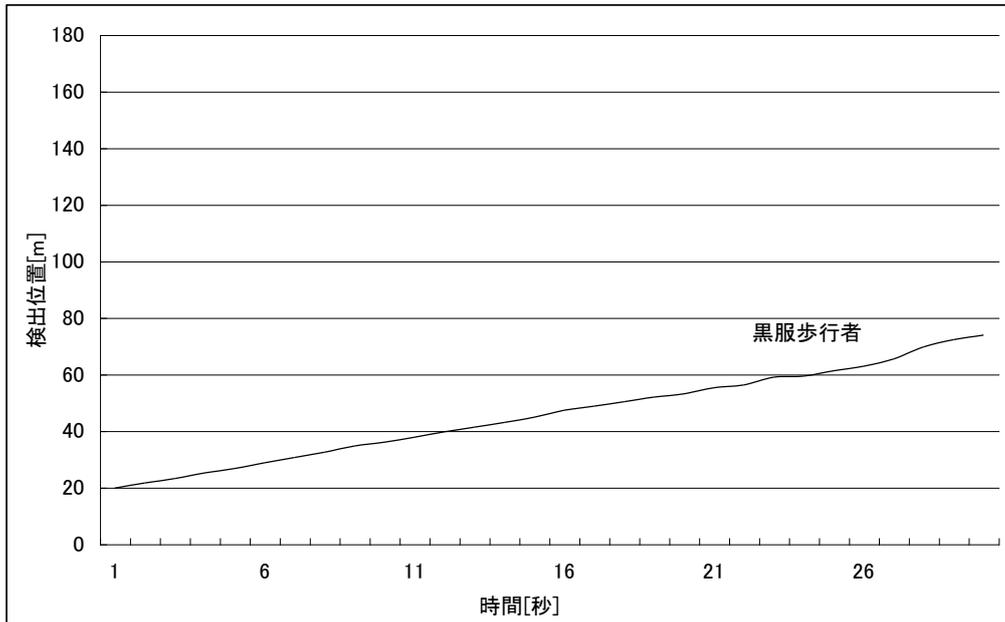
両検出と同様に、高輝度領域のコントラスト改善を行っている。歩行者は道路手前から遠方 65m 地点(停止位置)に向かって歩いている。歩行者は車両に比べて小さいため、視程によるコントラストの影響を受けやすいと考えられる。しかしながら、今回の実験結果では、十分にコントラストが得られると考えられる黒服歩行者サンプルでは、視程 500m 以上あれば、65m 位置でもほぼ良好に検出することができた。

一方、白服歩行者サンプルでは、視程 500~1000m、視程 200~500m とも 60m 前後付近で検出することができない場合があった。また、その着衣の輝度が路面に似ているため、頭部(黒色)と足部(黒色)に分離して検出されることがあった。

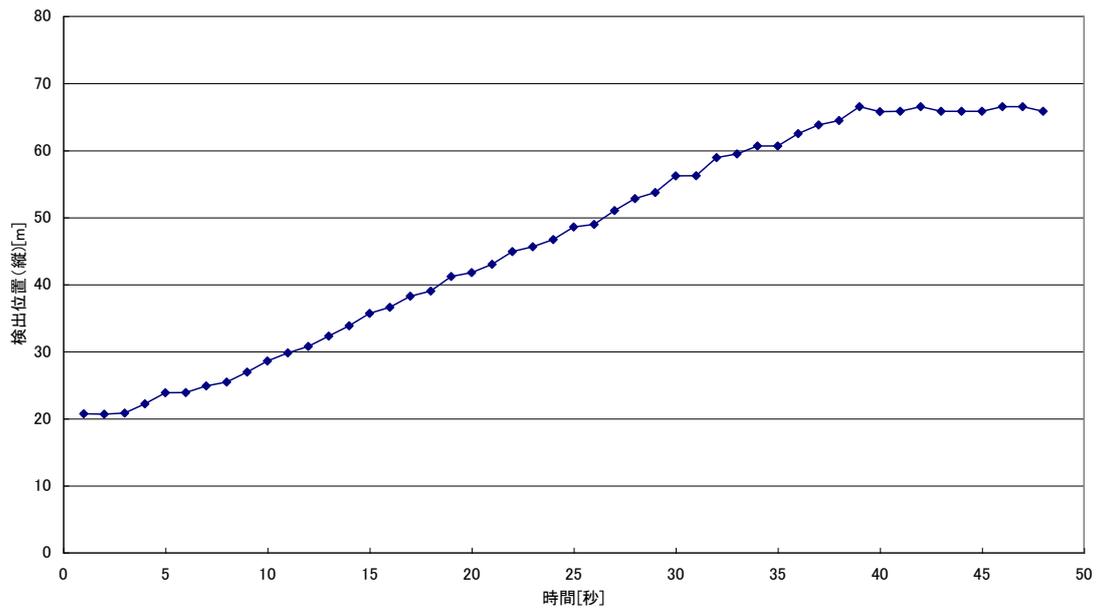
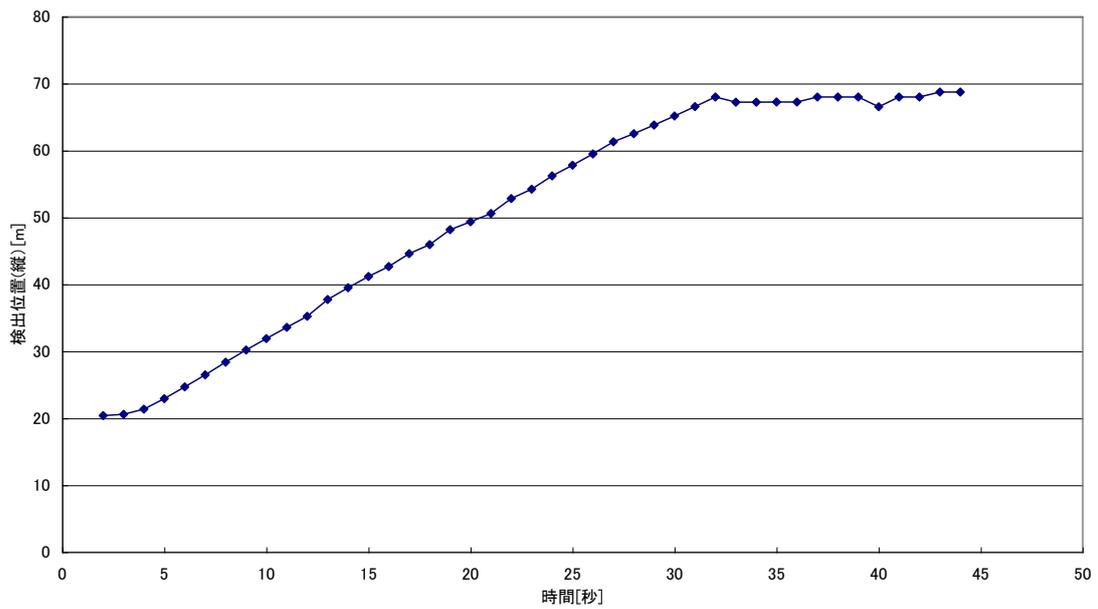
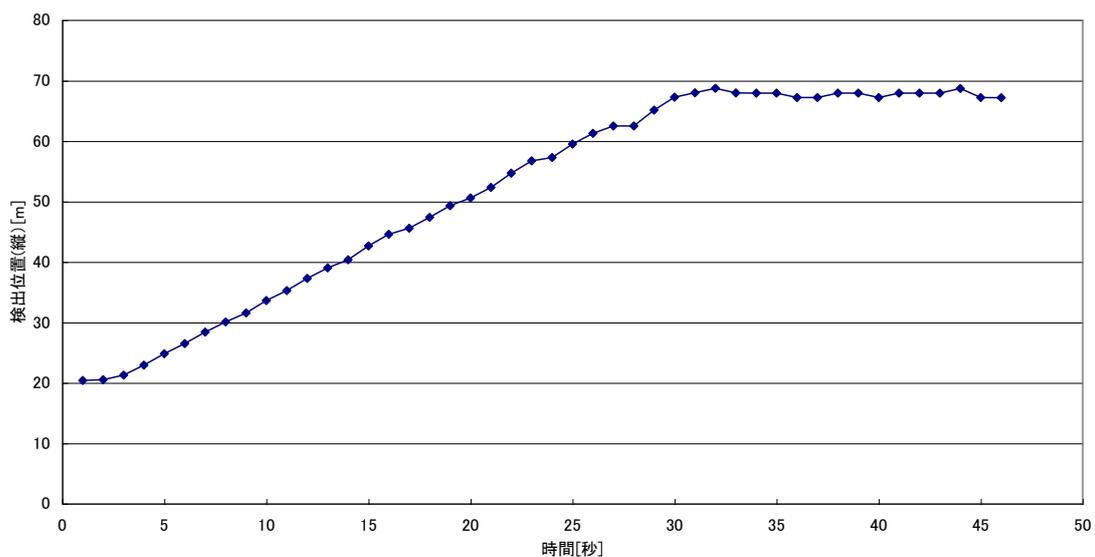
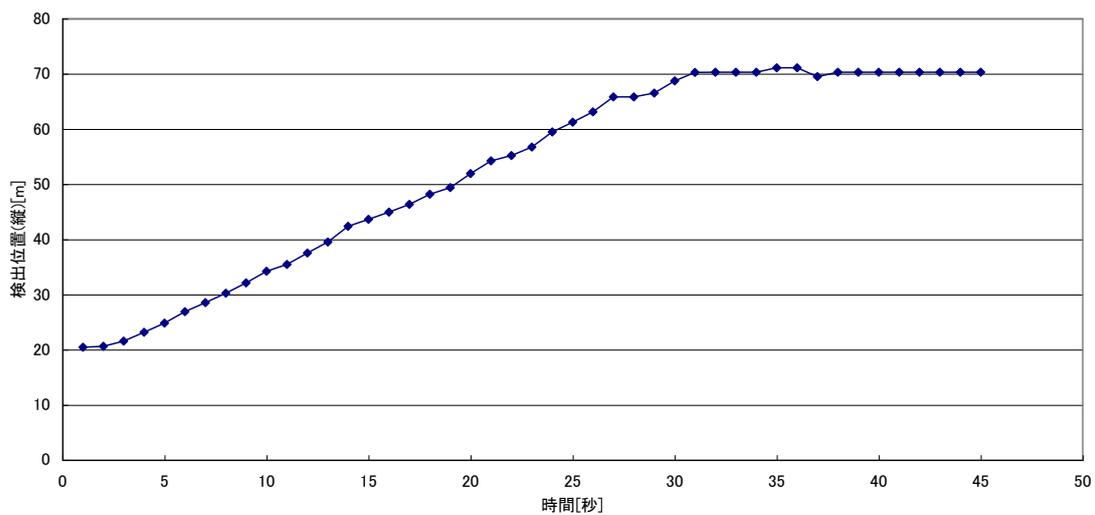
図 4 1～図 4 4 に、降雪時における視程と検出結果との関係を示す。図のように、時間とともに検出位置が移動し歩行者が停止するまで検出している。視程 200m 未満の場合にも検出可能であることがわかった。
