国総研資料 第178号

冬期道路における走行支援に関する研究

The result report of joint research about advanced cruise-assist technology in a winter road

Intelligent Transport Systems Division

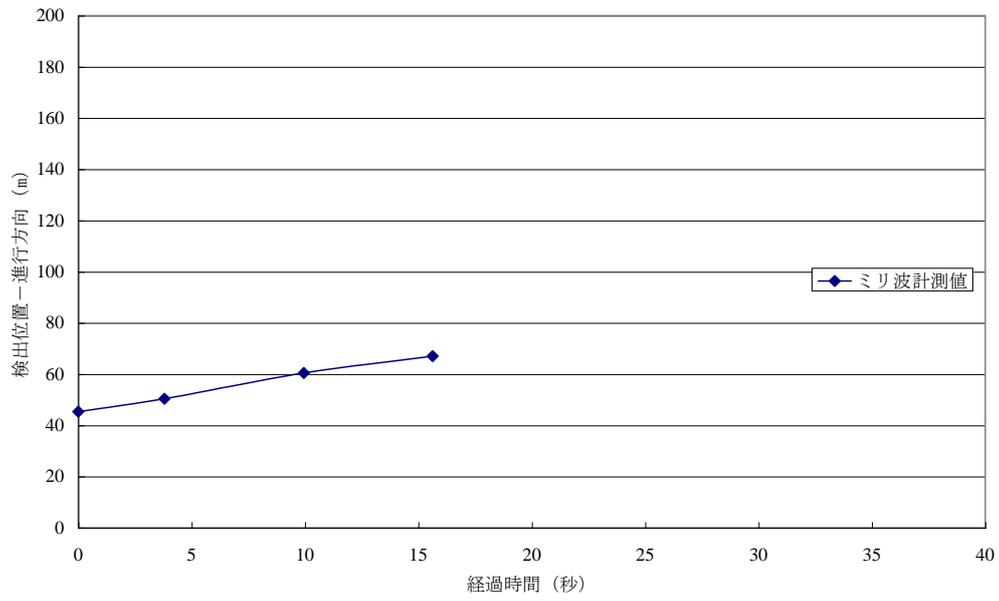
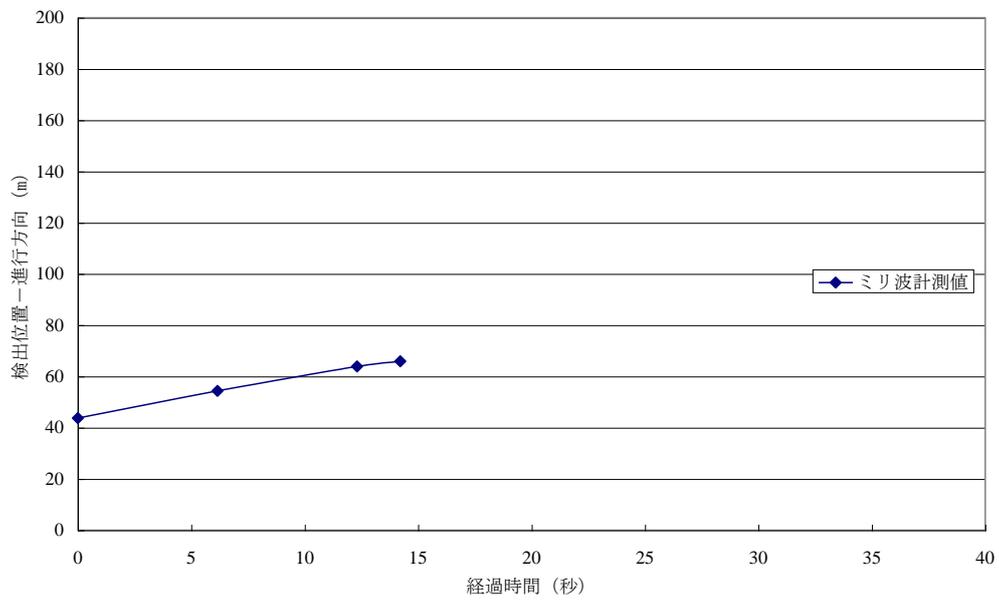
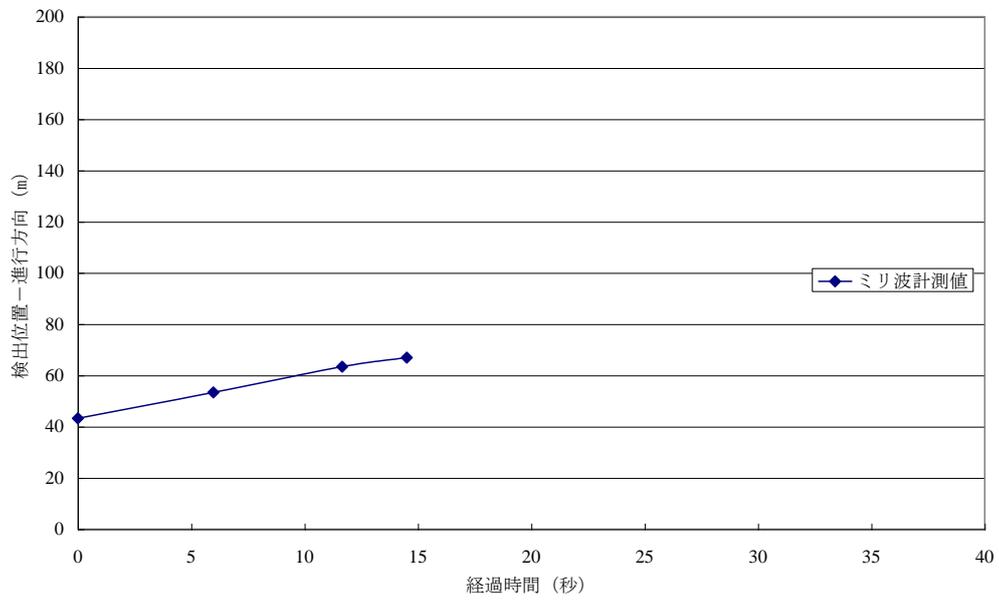
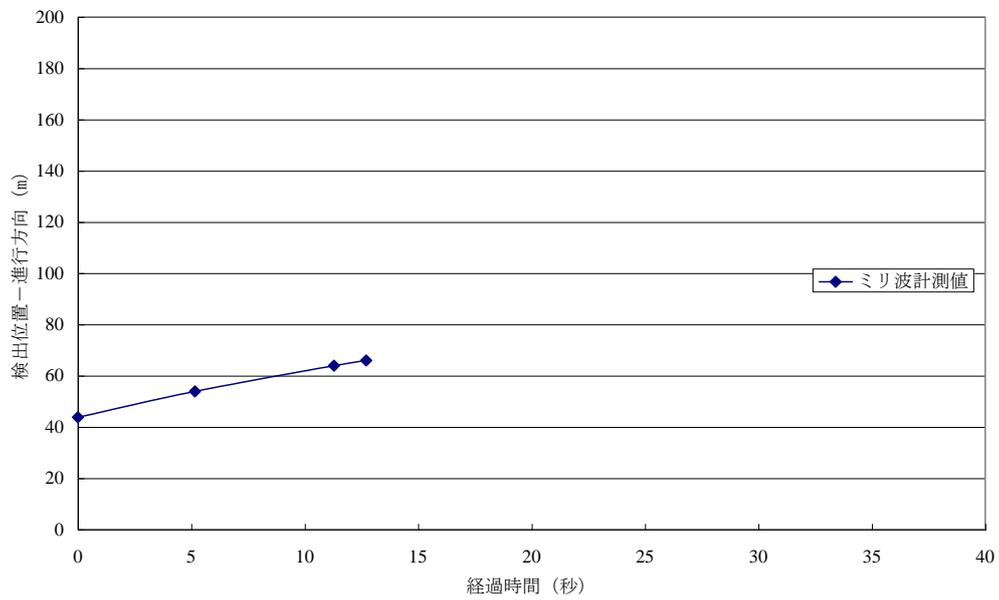
図 4 5～図 4 8 に、降雪時における視程と検出結果との関係を示す。図のように、どの視程でも歩行者を検出した。

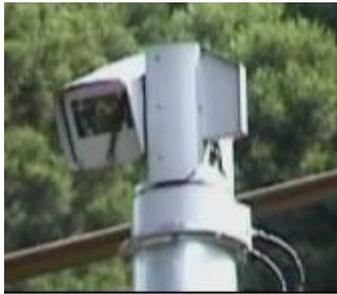
写真 3 可視画像センサの外観

以下に、可視画像センサの性能を、写真 3 に外観を示す。

- ①検出範囲：横断方向 7 m、縦断方向 100m
- ②検出可能な路面状況：乾燥、湿潤、水膜、積雪、凍結の 5 状態
- ③分解能：縦 2 ～20m、横： 2 m以内
- ④映像種別：NTSCカラー映像
- ⑤CCTV種別：固定式
- ⑥データ出力周期： 1 分
- ⑦検出分解能：10x10 画素（2m～20m）
- ⑧画像素子：インターライン転送方式CCD
- ⑨フレームタイム：1/30sec

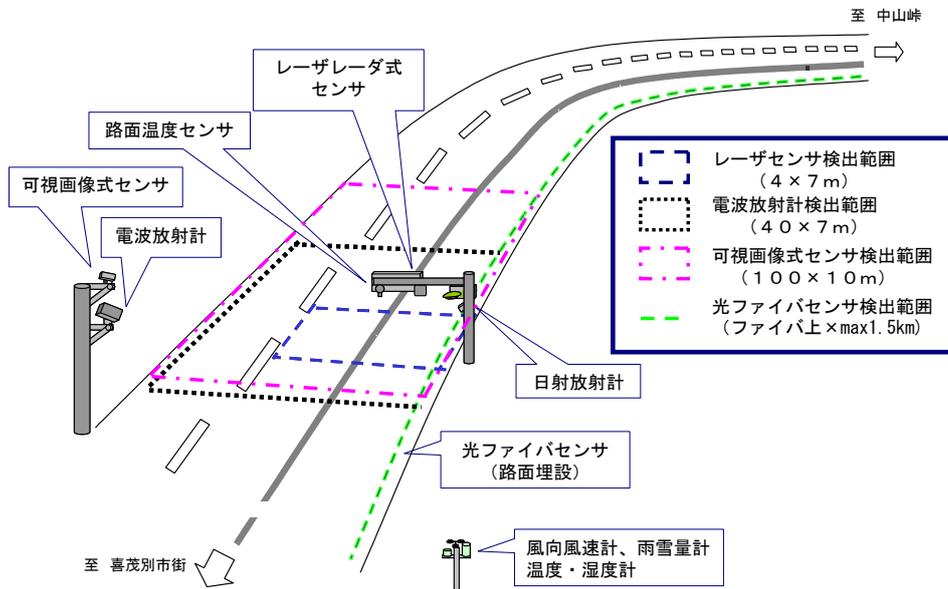
図 50 実験機器設置概要図

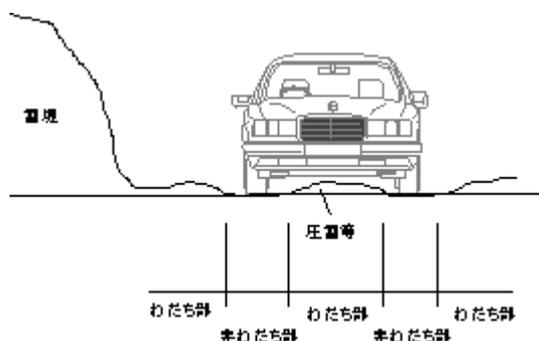
図 5 2 わだち部と非わだち部

また、目視判定結果とセンサ出力結果を、わだち部と非わだち部に分けて分析を行うことにした(図52)。なお、各センサにより検出範囲や最小分解能の違いがあり、電波放射計と光ファイバセンサについては、センサ最小分解能が一般的なわだち幅より大きいいため、非わだち部とわだち部における最も滑りやすい路面状態を目視判定の真値としてセンサ出力結果との比較を行った。

AHSでは、わだち部と非わだち部の滑りやすい路面状態を必要とするため、センサの正解率は、滑りやすい路面状態を検出しているかどうかで評価した。

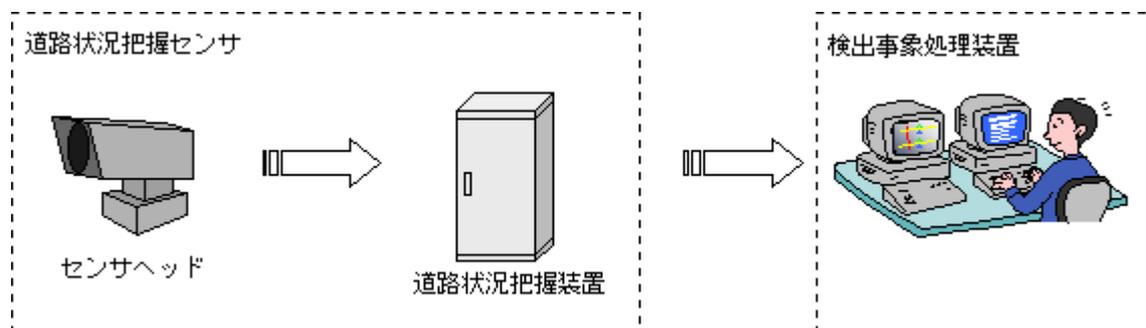
道路状況把握センサとしては、可視画像センサ、赤外面像センサ、およびミリ波センサがある。ただし、可視画像センサや赤外面像センサは、吹雪による視界不良の影響に留意する必要がある。

検出事象処理装置は、センサにより検出された異常データを発報し、監視員へ通知する。通知は自動的に行われるため、監視員による集中監視が容易になる。通知に利用される発報の方法としては、発報情報をコンピュータの画面上に表示する方法や、ブザーにより音で通知する方法などがある。

図 6 4 道路状況把握装置と検出事象処理装置のシステム構成案

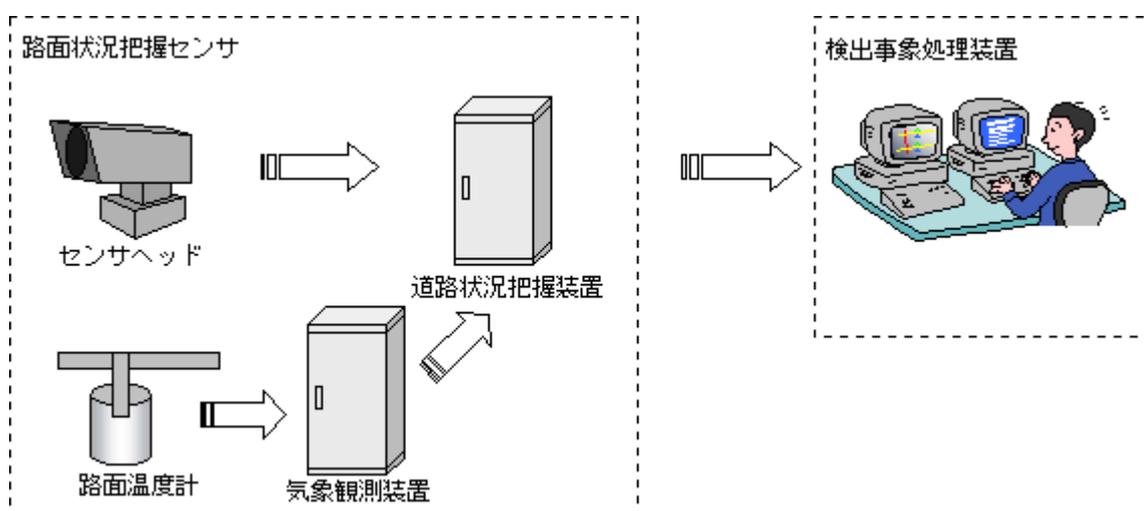
路面状況把握センサとしては、可視画像センサ、レーザレーダセンサ、および光ファイバセンサがある。ただし、可視画像センサは、吹雪による視界不良の影響に留意する必要がある。

検出事象処理装置は、センサにより検出された異常データを発報し、監視員へ通知する。通知は自動的に行われるため、監視員による集中監視が容易になる。通知に利用される発報の方法としては、発報情報をコンピュータの画面上に表示する方法や、ブザーにより音で通知する方法などがある。

図 6 5 路面状況把握装置と検出事象処理装置のシステム構成案

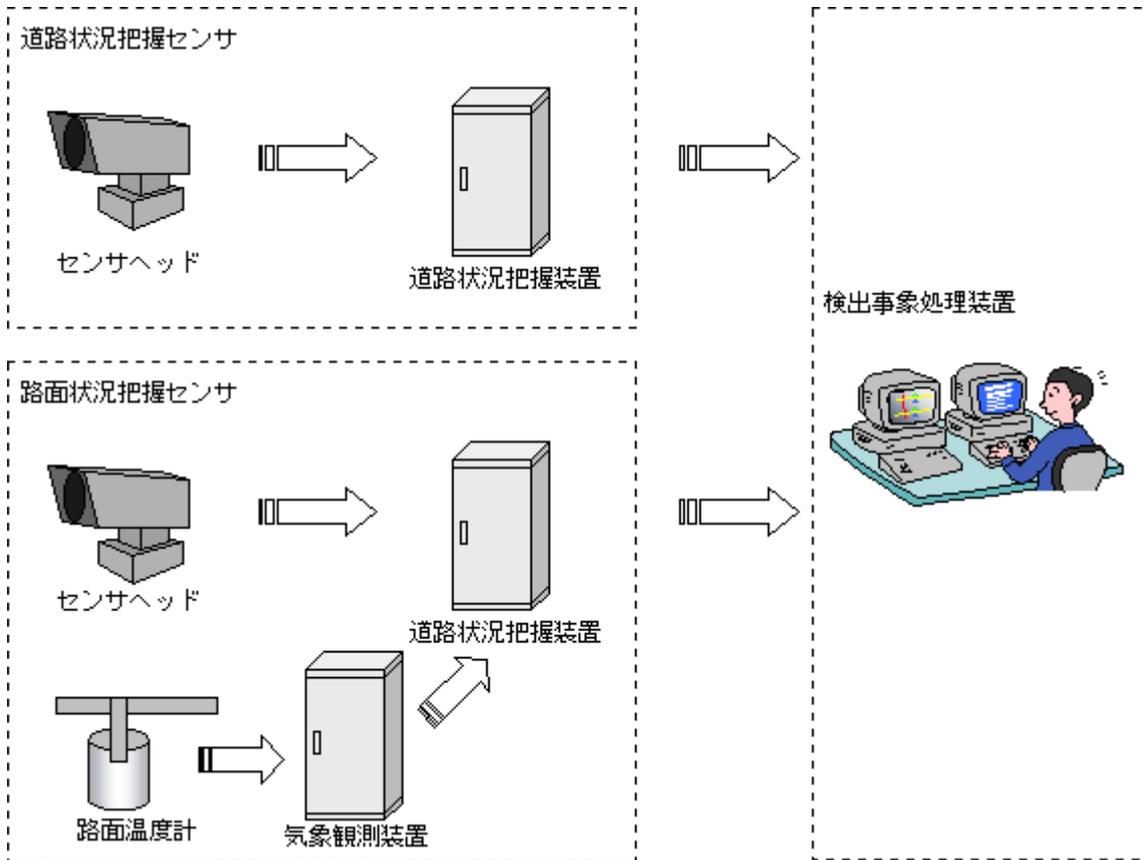
検出事象処理装置は、センサにより検出された異常データを発報し、監視員へ通知す

る。通知は自動的に行われるため、監視員による集中監視が容易になる。通知に利用される発報の方法としては、発報情報をコンピュータの画面上に表示する方法や、ブザーにより音で通知する方法などがある。

図 6 6 道路状況把握装置、路面状況把握装置と検出事象処理装置のシステム構成案

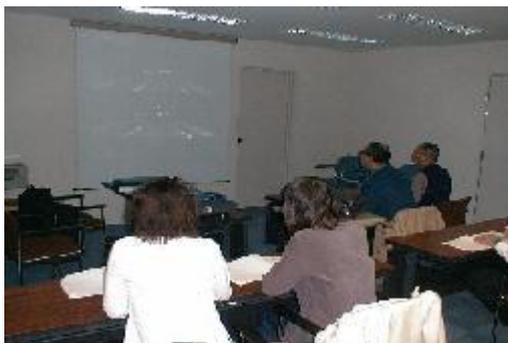
写真 6 被験者実験状況

- a) 発光変化の認知性（気づき易い～気づき難い）
- b) 警戒感（感じる～感じない）
- c) 他の施設との紛らわしさ（判り易い～判り難い）
- d) 視線誘導機能（見易い～見難い）
- e) 不快感（快適～不快）
- f) 発光の受容性（適度～煩わしい）

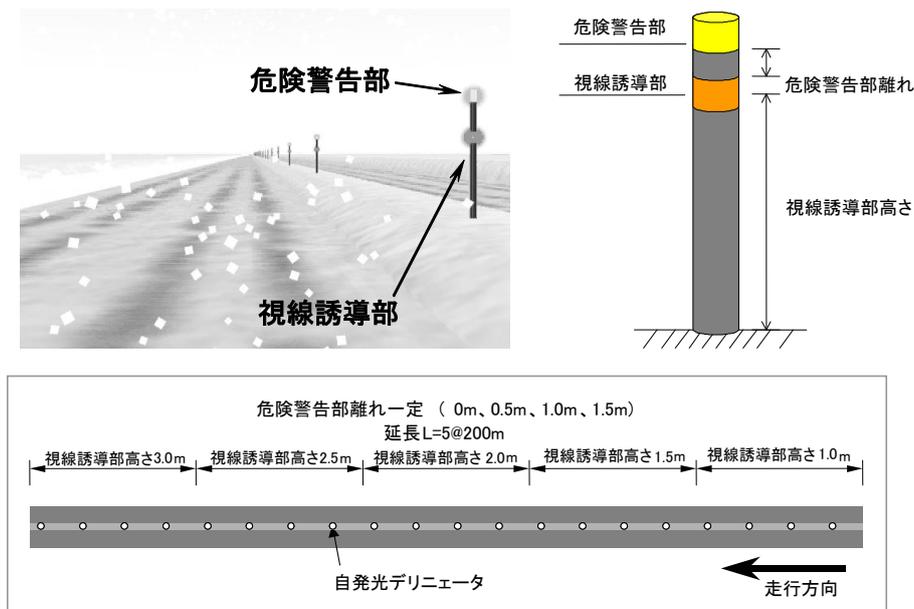
設置位置については、上記3つの視点から、4パターンの一対比較（2つのパターンを同時に見せて優劣を付ける比較方法）と、パターン毎の5段階評価によって評価した。また、発光体の高さは、危険警告部離れを一定として、視線誘導部高さを変化させたCGを見て、警戒感、誘導性、快適性を総合的に判断した上で、5段階で評価した。

図 69 CGの例（左上）、自発光式視線誘導標（右上）、自発光式の視線誘導部高さを比較したCGの構成（下）

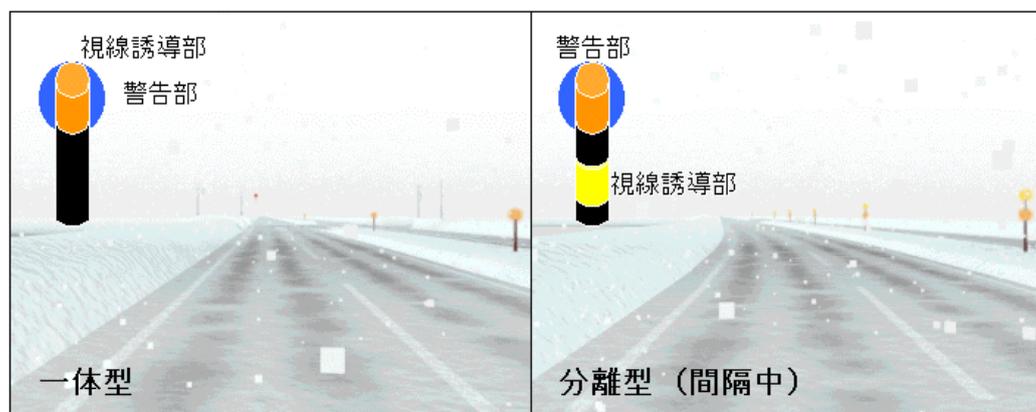
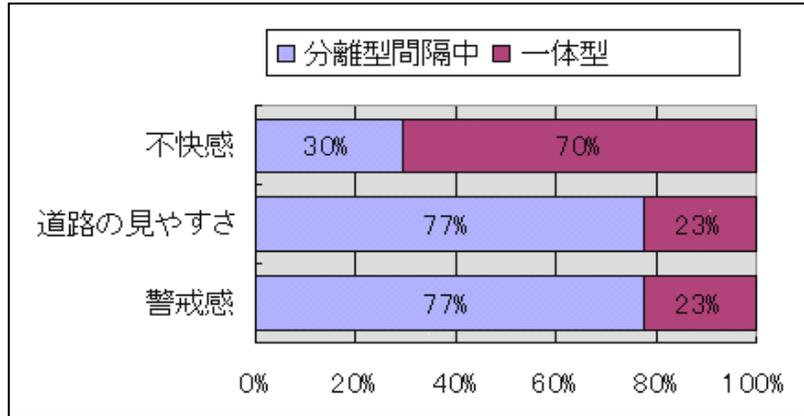
ビデオ映像による自発光式視線誘導標の点滅パターンの結果を受けて、本実験で警告灯の構造について受容性を確認した。図76に本体構造2案を示す。この2案について受容性の調査をした結果を図77に示す。図のように、視線誘導灯と警告灯が分離した構造（分離型）の方が一体型と比べ、不快感、道路の見やすさ、警戒感の3項目とも優れていた。

図 7 6 動画CG映像による本体構造の評価（一体型、分離型）

図 7 7 本体構造の評価

ビデオ映像による実験で、視線誘導と危険警告の両方に適した発光パターンが無かったことに加え、動画CGによる実験で分離型の評価が高かったことから、危険警告機能を有するデリネータは、常時点灯する視線誘導灯と、障害物等の発生時に点滅発光する警告灯とを独立させた構造（分離型）が良いと考えられる。

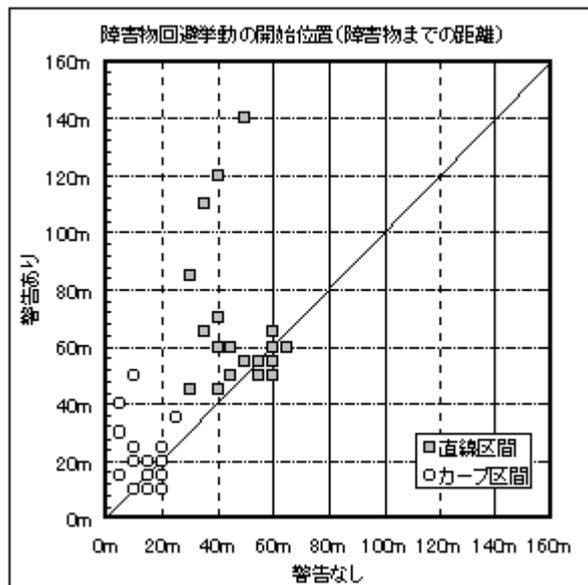
直線区間およびカーブ区間で実施した実験の結果から、障害物に対してドライバーが何らかの回避行動を開始した位置について、発光点滅（警告）を行った場合と行わなかった場合を比較したのが図 81 である。この回避行動の開始とは、アクセル操作、ブレーキ操作、ハンドル操作のうちいずれか早い方の回避挙動をさす。図のように、発光点滅（警告）を行った場合には行わなかった場合に比較して、より手前から被験者の回避行動が開始される傾向にある。

図 8 1 障害物回避行動開始位置の比較

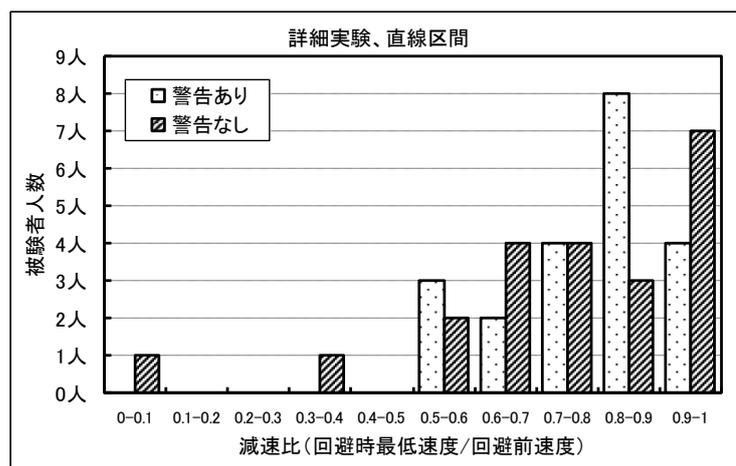
発光警告を行わなかった場合、停止してしまった被験者や半分以下の速度に減速した被験者がいる一方、障害物があるにも関わらずほとんど減速しない被験者(減速比 0.9~1.0)も7人あり、個人差が極めて大きい。しかし、発光警告を行った場合、減速比 0.5 以下の被験者は皆無となる一方、ほとんど減速しない減速比 0.9~1.0 の被験者も4人に減少する。これらの結果から、発光警告が安全運転の支援に効果があると言える。

図 8.4 減速比の比較

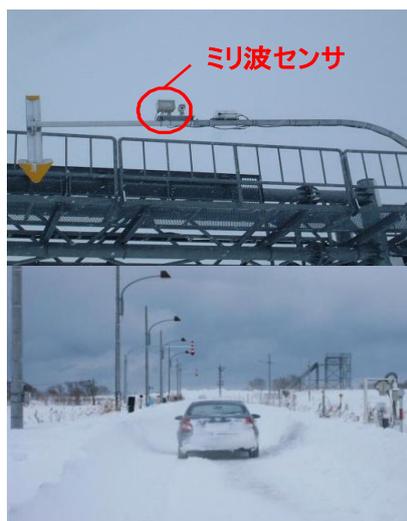
写真 7 矢羽根支柱（ミリ波センサ、振動計測装置取り付け後）

写真 7に示すように、石狩吹雪実験場に設置されている矢羽根の支柱にミリ波センサ、振動計測装置を取り付け、支柱の揺れの影響評価を行った。

- ・ 実験場所：北海道開発土木研究所石狩吹雪実験場
- ・ 実験期間：平成 15 年 1 月 17 日～平成 15 年 2 月 21 日

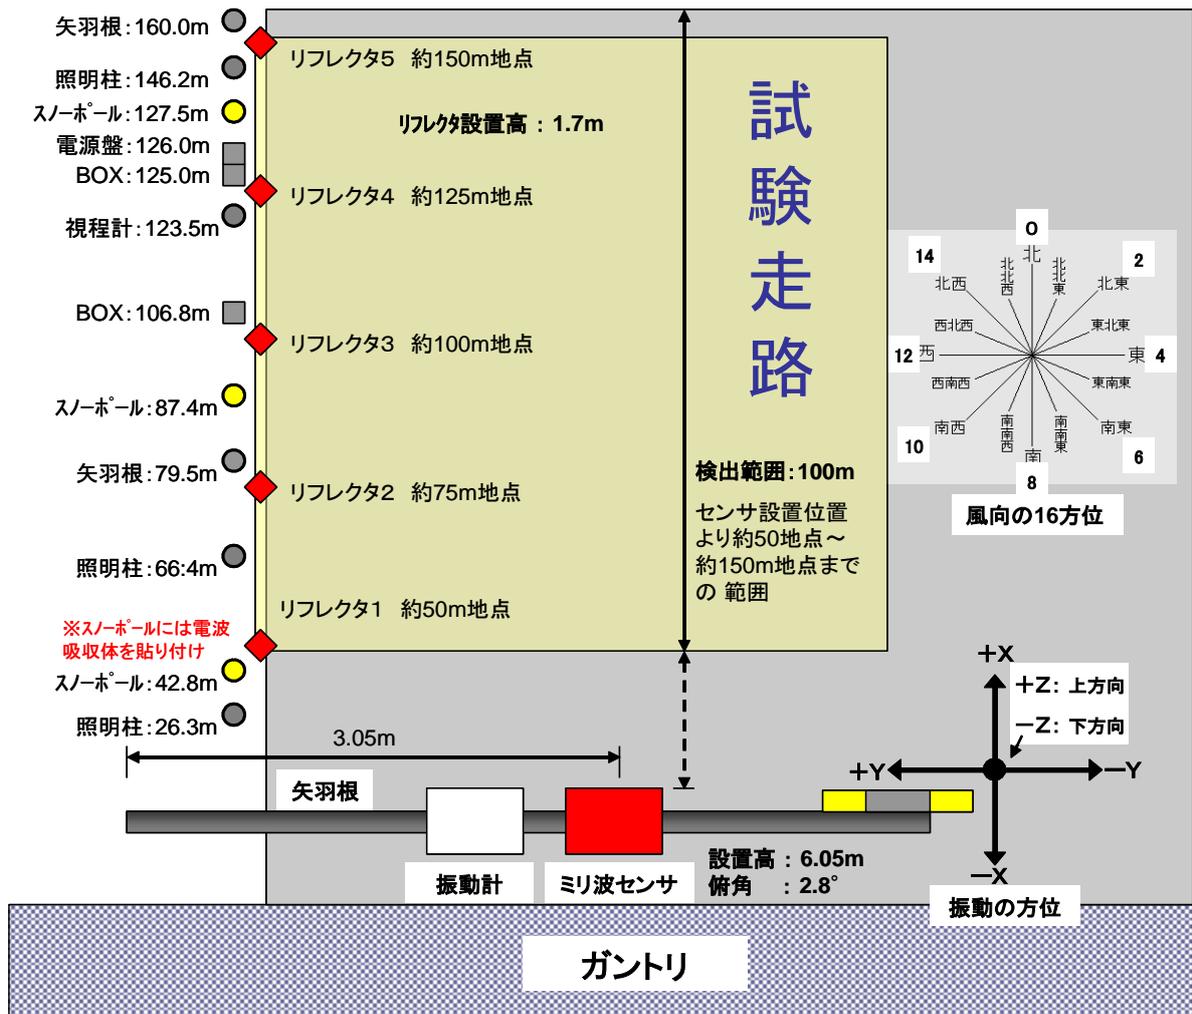
また、取得したデータを評価するにあたり、風向・振動方位を定義する。風向は 16 方位，振動は 3 軸の±方向を表すこととし、風向・風速と振動の相関を評価するため、図 8 6 に試験走路を上から見た風向・振動の方位を示す。

図 8 6 風向・振動の方位

図 8 6 に示したようにリフレクタを 50, 75, 100, 125, 150m の 5 箇所に配置し、強風や吹雪での環境下で、5 つのリフレクタの検出漏れはないか、気象データと振動データとつき合わせて評価した。実施期間中は 24 時間連続して行った。使用したリフレクタは電波反射強度 (RCS 値) : 15dBsm (普通車セダンタイプ相当) のものを使用した (写真 8)。

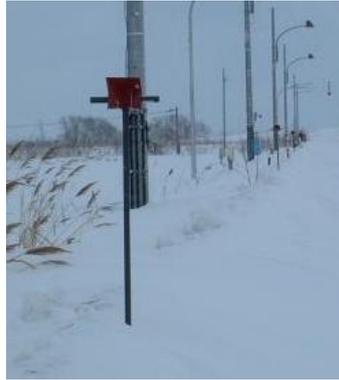
写真 8 リフレクタ

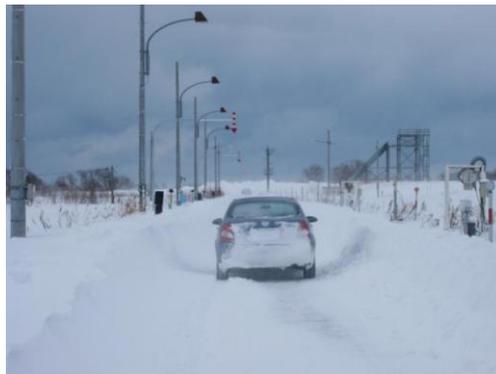
写真 9 走行実験風景

写真 9 の車両を 50m 地点から 150m 地点まで走らせ、これを 2 回実施した。このとき、携帯用電波時計を車内に持ち込み、50m 地点で実験開始時刻を記録した。この走行車両実験を適時行い、走行車両の検出漏れがないか、気象データと振動データとつぎ合わせ評価した。

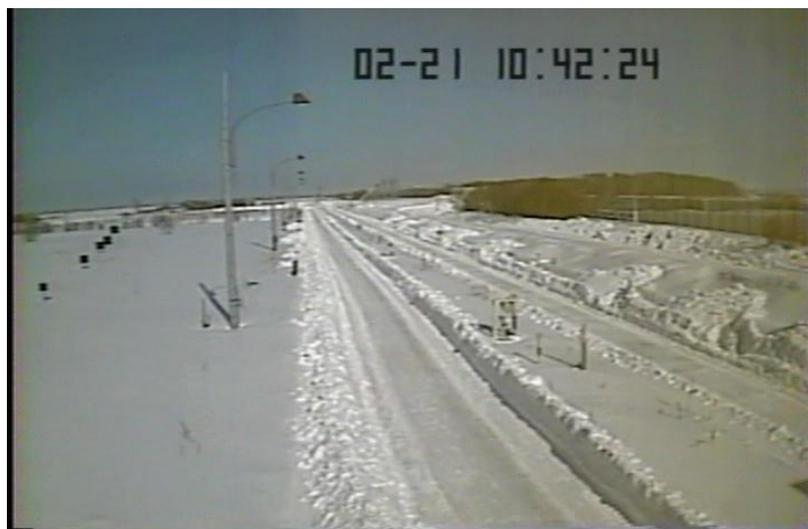
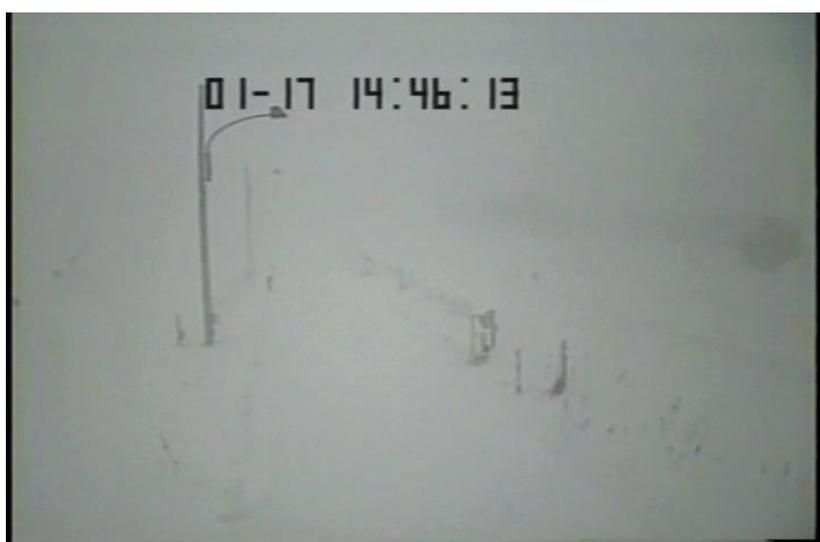
写真 10 および写真 11 に実験風景を示す。実験期間中の最大風速は 25.7m/s (1 月 28 日/当日の最小視程 29m) で、実験期間中の最小視程は 17m (2 月 12 日/当日の最大風速 21.9m/s) であった。

写真 10 実験風景（晴天時）

写真 11 実験風景（吹雪時）

実験結果から、前後方向・左右方向・上下方向ともに、振動の変位 $\pm 8\text{cm}$ ($\pm 1.5^\circ$) の振動でも検出できることが分かった。実験結果の一例として、1 月 17 日の状況を以下に示す (図 87、表 12)。

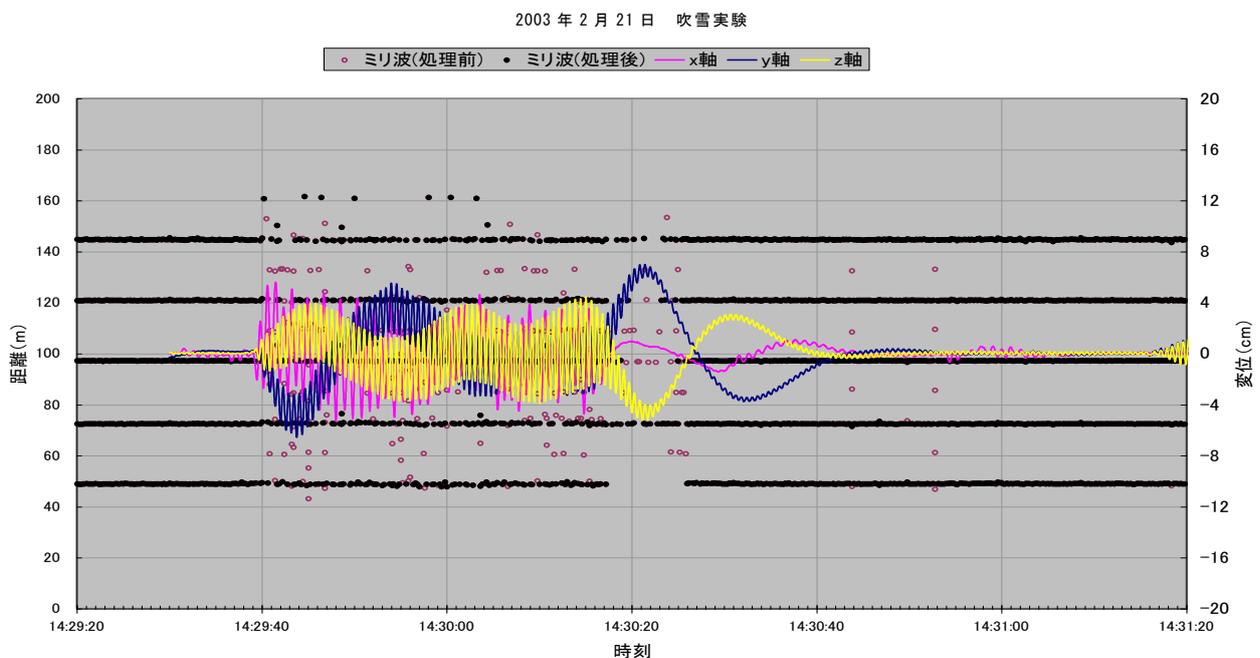
また、矢羽根を上下方向、前後方向を人工的に同時に揺らして、上下の回転を起こす振動を発生させた。ここでは、X, Y, Z 方向の揺れが想定されるとき、複合的な振動を起こした時の検証と、検出アルゴリズムを組み込んで、左路肩の構造物を不要反射波(ノイズ)として定義し、除去する閾値を設定したときの検証を行った。その結果を図 8 8 に示す。図のように、今回の人工的な振動では左右方向も大きく振動しており、後半部分は長期振動を起こしており、ここで 50m 地点のリフレクタを見失った。これは、水平走査ユニットを持たないため、ビームの広がり小さい 50m 地点では左右の振動に弱いためである。水平走査ユニットを組み込めば、スキャン範囲内であれば左右の振動が発生しても見失うことはないと考えられる。

図 8 8 リフレクタと振動検出結果(±Z, ±X 方向の回転振動発生時)
