第4章 管渠への影響

4.1.1 管渠の概要

4.2 TVカメラ調査

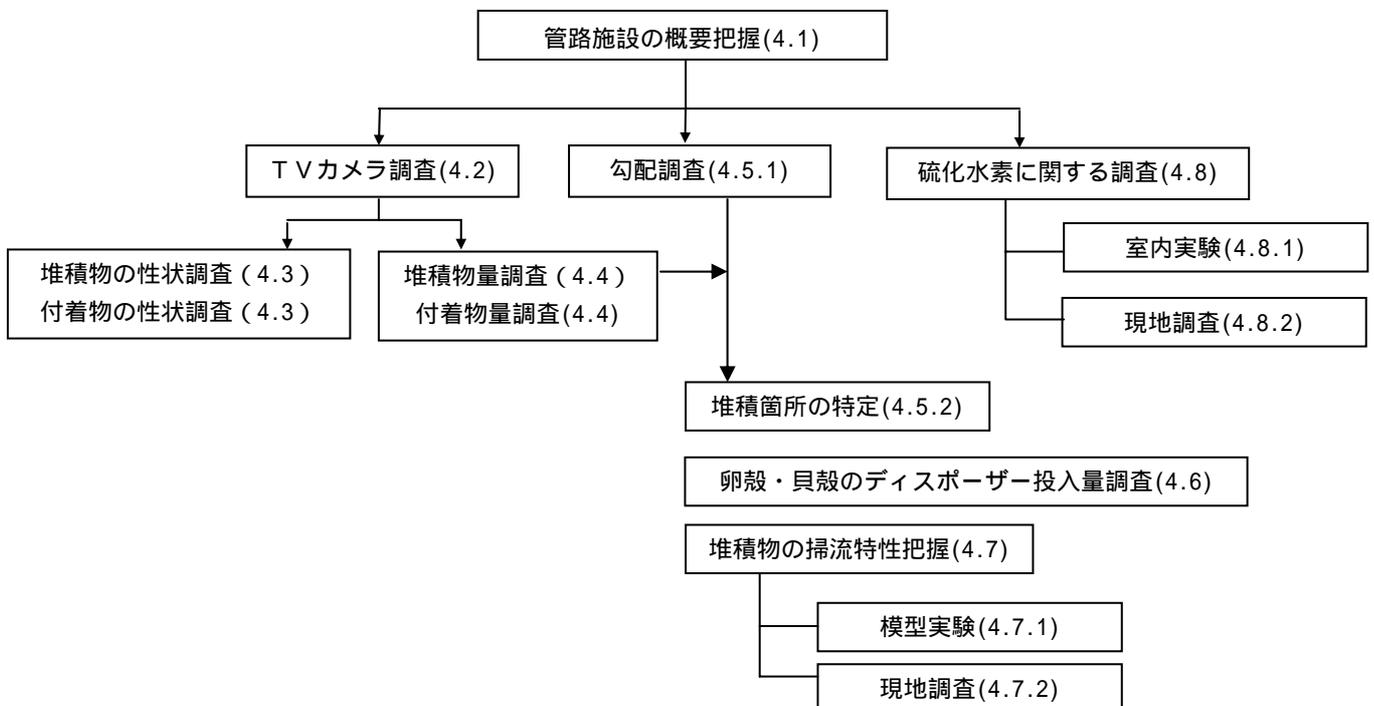
図4.1.1 ディスポーザー導入による管渠への影響調査フロー

ディスポーザー導入の管渠への影響評価として実施した調査フローを図4.1.1に示す。

ディスポーザー導入後の影響には、管渠内の状況については定期的にTVカメラ調査を行い、堆積物の堆積状況について詳細な検討を行った。また、管渠内のディスポーザー（厨芥）由来の堆積物については、その発生箇所の構造的特性や掃流特性についても解析した。さらに、管渠の腐食の要因となる硫化水素に関して、寒冷地ではあるもののディスポーザー由来の堆積物が発生しているマンホールを中心に硫化水素濃度を長期的に測定するとともに、厨芥粉碎物の混入した下水中硫化物濃度の変化について室内実験を行った。

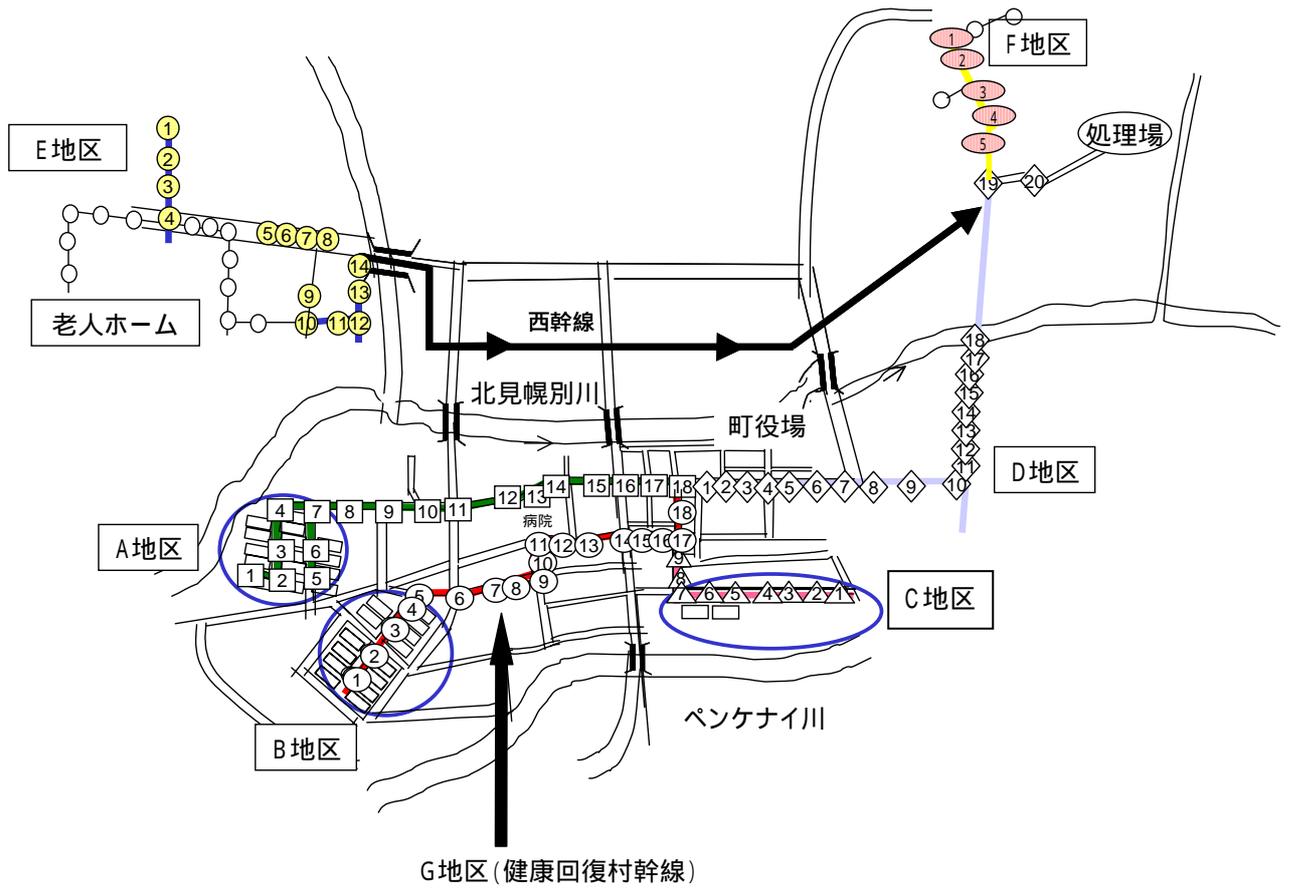
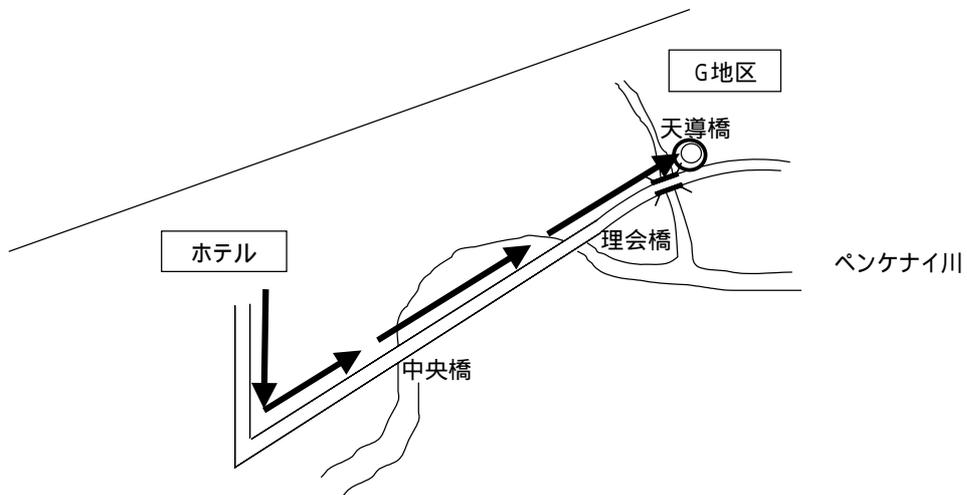
図 4.1.2 調査対象地区の概要

ディスポーザーは、町営団地を中心に設置され、歌登町内にはディスポーザー設置地区と未設置地区が点在している。管渠調査の対象地区は、町営団地を主体とするA～CおよびE地区(A:若葉団地、B:光南団地、C:新栄団地、E:檜垣団地)と下流の幹線管渠であるD地区(下流幹線)、F地区(土木現業所)、G地区(町営のリゾート施設:健康回復村)である。F地区(土木現業所)は官舎を含み、G地区(健康回復村)では、グリーンパークホテルのほかに一般住宅数軒が下水道に接続している。グリーンパークホテルでは、平成15年4月からディスポーザーの利用を開始している(2章参照)。G地区(健康回復村)の幹線では、途中に2箇所に圧送管が設置されている。調査対象地区の概要を表4.1.2、図4.1.2に示す。

枠内の番号は人孔番号を示す

A地区 (若葉団地)	B地区 (光南団地)
C地区 (新栄団地)	D地区 (下流幹線)
E地区 (檜垣団地)	F地区 (土木現業所)
G地区 (健康回復村)

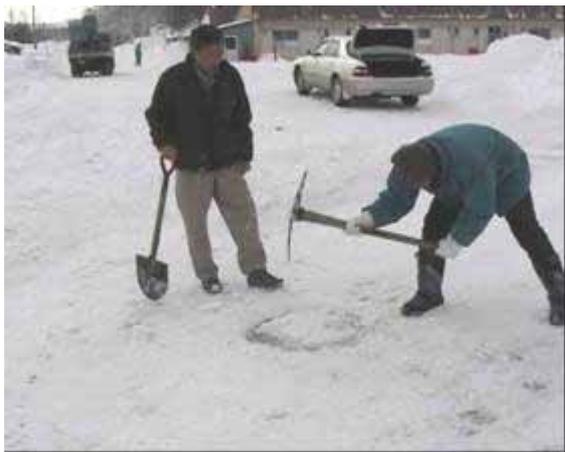
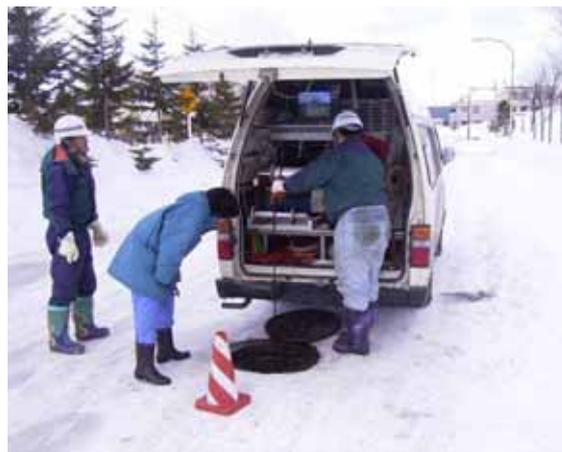
写真4.2.1 TVカメラ調査作業状況

TVカメラ調査では、まず、管渠上流マンホール側で止水プラグを用いて下水をせき止め、管渠内にTVカメラを導入後、流下方向に向かって自走させ、管渠内を撮影した。観測時には上流側の下水は滞留させたままとした。なお、各地区（C地区を除き）ともに、調査後に管渠内の高圧洗浄を実施している。

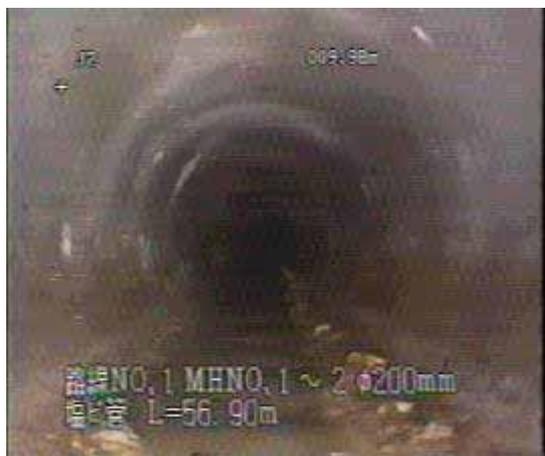
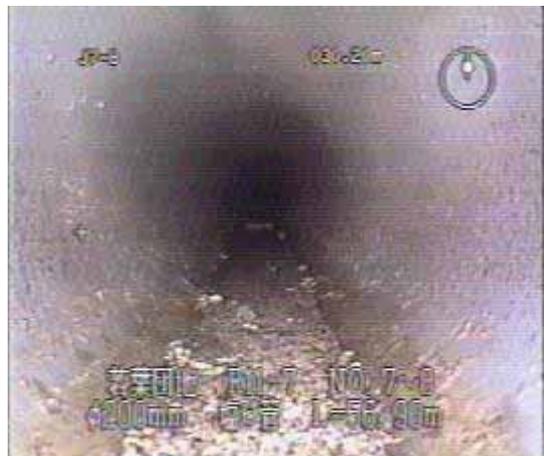
写真4.2.2 A地区(若葉団地)の管渠内の状況

(ディスポーザー設置前 H11.7.14)

(ディスポーザー設置1年後 H12.8.29)

A 地区（若葉団地）では、ディスポーザー導入前はマンホール No. 1～2 で土砂とみられる堆積がみられたが、他の区間では堆積はみられなかった。ディスポーザー導入後は、いくつかの箇所で管渠底面に卵殻とみられる堆積物が確認された。

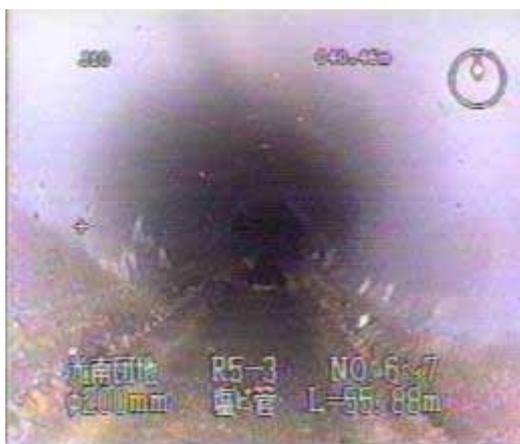
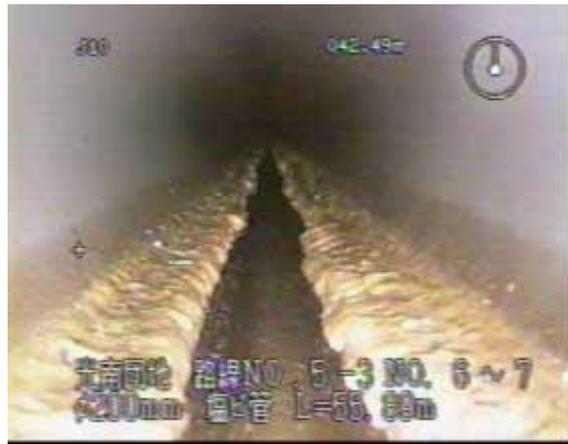
写真4.2.3 B地区(光南団地)の管渠内の状況

(ディスポーザー設置前 H12.8.29)

(ディスポーザー設置10ヶ月後 H13.6.13)

B 地区（光南団地）では、ディスポーザー設置前は各区間ともに堆積はみられなかったが、ディスポーザー導入 1 年後には A 地区同様、いくつかの箇所で管渠底面に卵殻とみられる堆積物が確認された。また、ディスポーザー導入後、管渠側面に多量の付着物が発生していることがわかった。

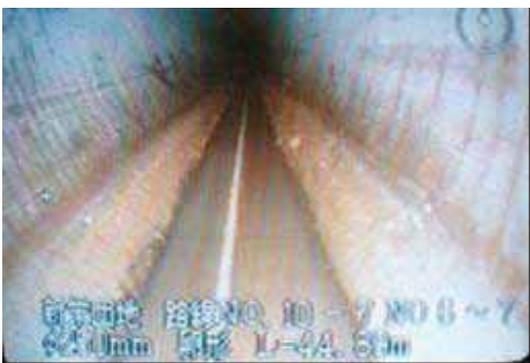
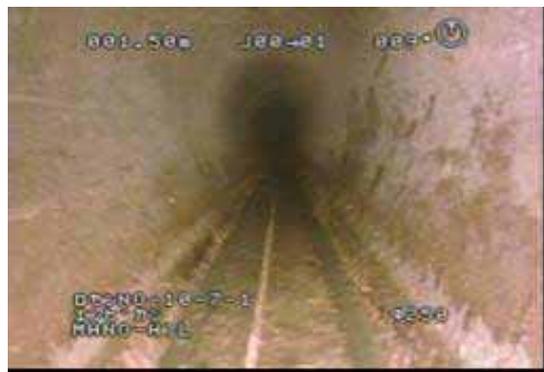
写真4.2.4 C地区(新栄)の管渠内の状況

(ディスポーザー設置前 H13.6.12)

(ディスポーザー設置2年3ヶ月後 H15.9.11)

C 地区（新栄団地）では、A 地区同様にディスポーザー導入前に土砂の堆積がみられる箇所があり、ディスポーザー導入後、管渠底面に堆積物のみられる箇所も確認されている。しかし、同一の区間でディスポーザー導入前後の映像を比較すると、ディスポーザー導入後も堆積物が発生していない箇所もみられた。

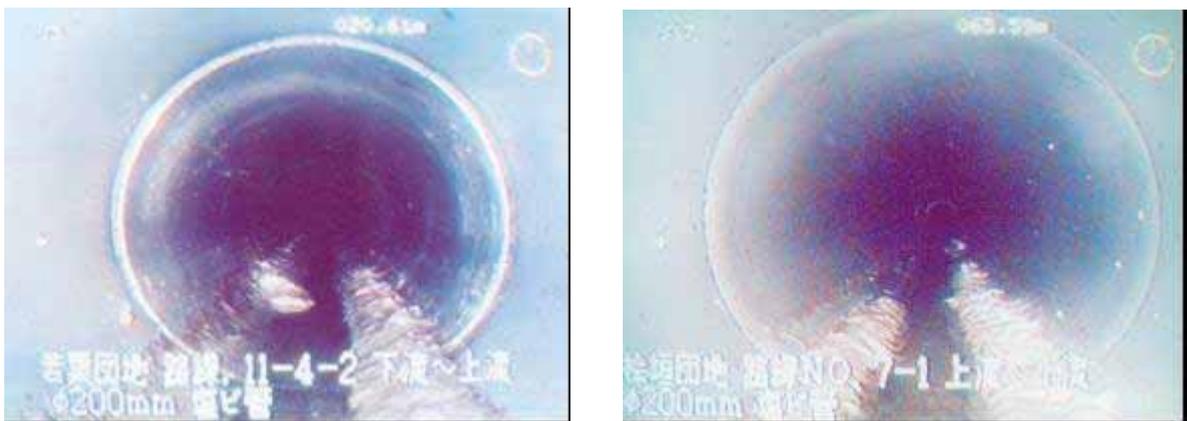
写真 4.2.5 ディスポーザー設置地区および未設置地区の管渠内の状況

いずれの地区でもディスポーザー導入後、管渠底面に堆積物が発生していることが確認されている。しかし、付着物については、調査を継続していく過程でディスポーザー未設置地区でも同様に発生していることが確認された。

A 地区（ディスポーザー設置地区 H14.8.19） E 地区（ディスポーザー未設置地区 H14.8.6）

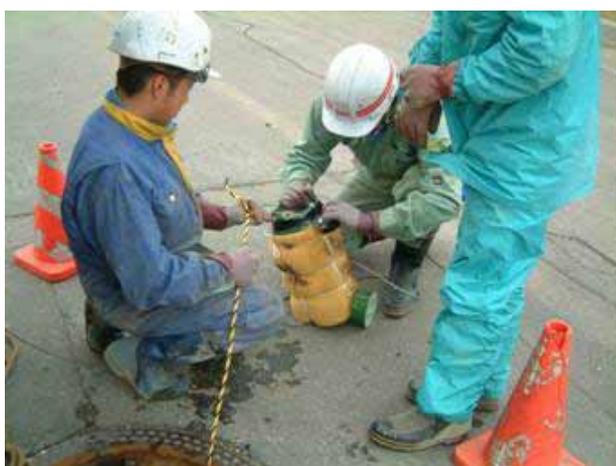
写真 4.3.1 管渠内固形物の採取作業

管内面形状に密着するスポンジ状の筒を用いて、管渠内の固形物（堆積物および付着物等）を全量回収し、内容物を観察するとともに、重量および体積を測定した。また、回収された固形物については粒径分布、強熱減量および強熱残留物の分析を行った。

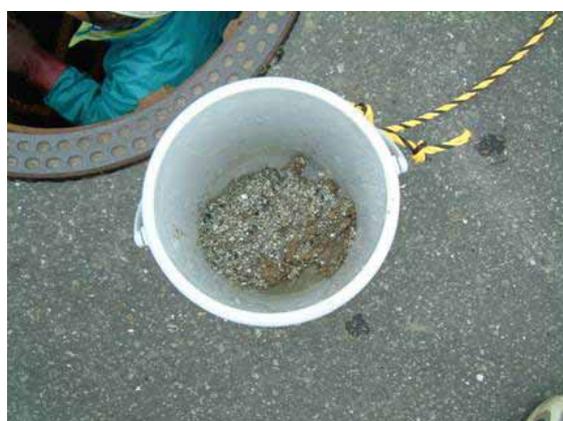
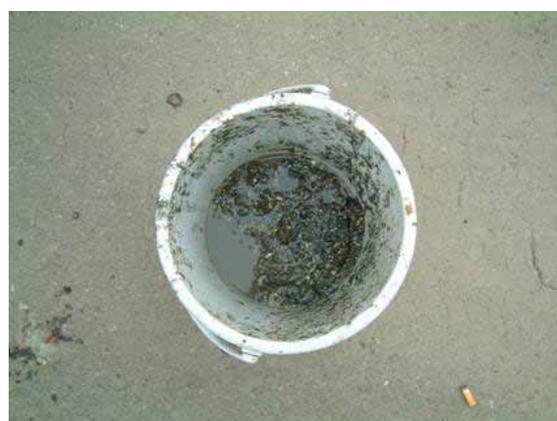
写真 4.3.2 採取された固形物（左：ディスポーザー設置地区。右：ディスポーザー未設置地区）

採取された固形物の組成を観察した結果、ディスポーザー設置地区である A 地区の固形物には、厨芥由来と考えられる卵殻、貝殻の破片が多量に混入していることが確認された。また、有機物とみられる液状汚泥の混入も多く、強い臭気が発生していた。

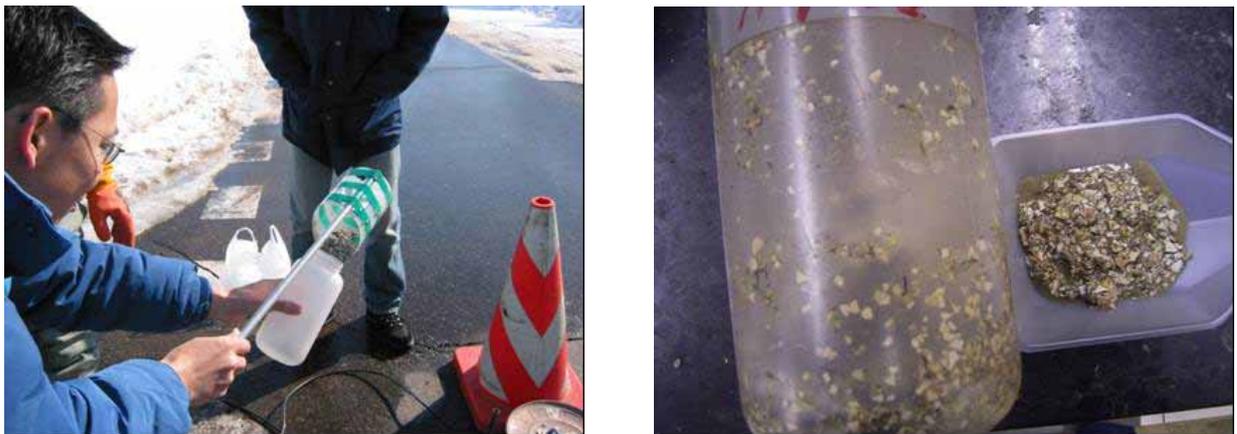
写真 4.3.3 堆積物の採取および採取された堆積物

4.3.1 固形物の全量採取調査の結果、ディスポーザー設置地区では、管渠内に厨芥由来と考えられる卵殻や貝殻が存在していることが確認された。これら卵殻や貝殻等は管渠底面に堆積しているものと考えられることから、つぎに、側面の付着物が混入しないよう、管渠底面の堆積物のみを採取、組成調査および成分分析を行った。

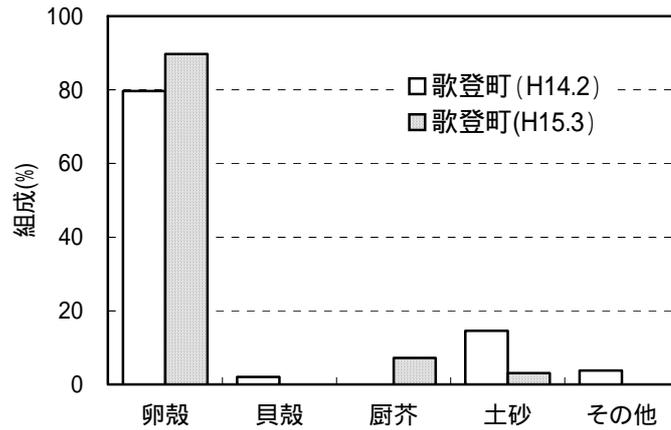
図 4.3.1 ディスポーザー設置地区の管渠内堆積物の組成

平成 13 年 2 月に採取した堆積物の組成は、卵殻 79.6%、貝殻 2.1% であり、卵殻と貝殻以外の厨芥は確認できなかった。また、土砂が 14.6% 含まれていた。同じ場所で H14 年 3 月に採取した堆積物では、貝殻は確認できず、卵殻が 89.7% であったほか、卵殻、貝殻以外の厨芥（野菜くず、米粒など）が 7.2% 含まれていた。土砂は前年度より少ない 3.1% であった。

なお、平成 14 年 8 月、ディスポーザー未設置地区である E 地区のマンホール No.11 から堆積物を採取し組成調査を試み、目視では土砂以外のものは確認できなかった。組成調査の結果を図 4.3.1、採取付近の管渠内堆積物を写真 4.3.4 に示す。

以上の結果から、管渠底面の堆積物は卵殻が主体であるといえる。しかし、同じ地点であっても採取日が異なる場合、堆積物の組成に変化がみられることから、これら堆積物はディスポーザーの使用により供給もされるが、流下している下水と共に流されていると考えられた。

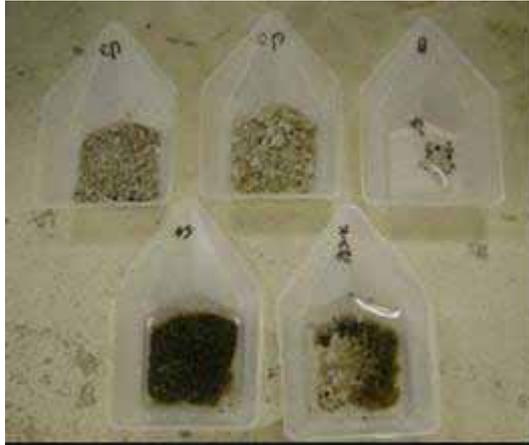
写真 4.3.5 粒径毎に分類した堆積物

採取した堆積物は 5.0, 2.0, 1.0, 0.5, 0.25, 0.10mm の 6 種類 (未設置地区は 5.0, 2.0, 1.0, 0.5, 0.25 mm の 5 種類) のふるいに流水条件下で通過させ粒径分布を調査した。また、各粒径の乾物重、強熱減量、強熱残量を測定した。いずれも下水試験法に準じて測定した。

ディスポージャーを設置している A 地区の堆積物は、採取時期により多少違いはみられるものの、60～80%が粒径 0.5～2.0mm に分布していることがわかった。また、別途ディスポージャー排水の粒径を調べた結果では、ディスポージャー排水では 70%程度が粒径 2mm 以上に分布していた。ディスポージャー排水の粒径分布については機種によるバラツキは大きいとされているが、キャベツやジャガイモ、スイカの皮などは 50～80%が粒径 2mm 以上に分布しているとの報があり、粒径の大きい野菜類は比重が小さく大部分は掃流されていると考えられる。また、卵殻と貝殻のみをディスポージャーで粉碎した場合、40%～50%が 2.0～4.75 mm に分布するが、実際に管渠内堆積した場合、流下過程で摩耗（溶解）し粒径が小さくなる可能性が示唆された。

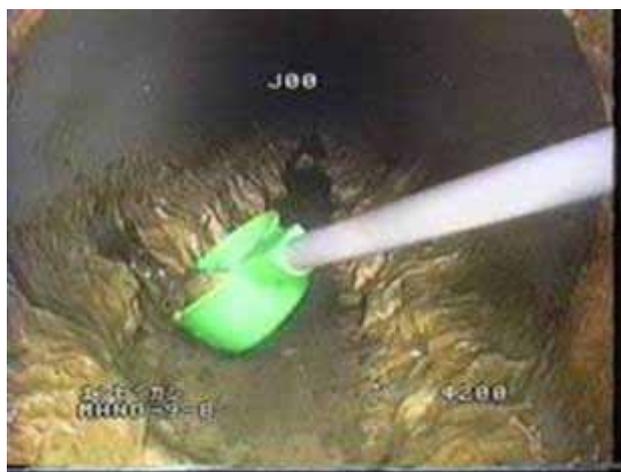
写真 4.3.6 管渠内付着物の採取状況

ディスポーザー設置地区の付着物の調査は、平成14年1月と3月の2回、A地区（若葉団地）およびB地区（光南団地）において実施した。付着物は1箇所の人孔から採取できる量が非常に限られるため、複数の人孔より採取した検体を混合し1検体とした。

ディスポーザー未設置地区の付着物の調査は、平成15年11月に隣町の中頓別町にて実施した。付着物を採取した管渠は、中頓別町内の町営団地（若葉団地と同規模）に接続している口径200mmのVU管である。

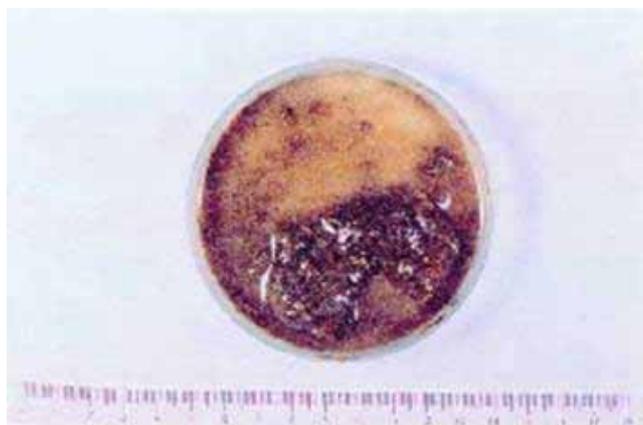
写真 4.3.7 管渠内付着物の外観：ディスポーザー設置地区

付着物の外観は、白色半透明のゲル状の物質、やや赤味のかかった白色、灰色物質、黒色および茶色の物質が点在していた。つぎに、付着物を一部とり、電子顕微鏡にて検鏡した結果、写真 4.3.9 に示す様な多数のカビ、細菌など微生物菌体からなる生物膜：バイオフィルム、写真 4.3.10 に示す筋組織、植物性繊維が存在していた。なお、バイオフィルムは、一般に台所や風呂場などに存在するものである。

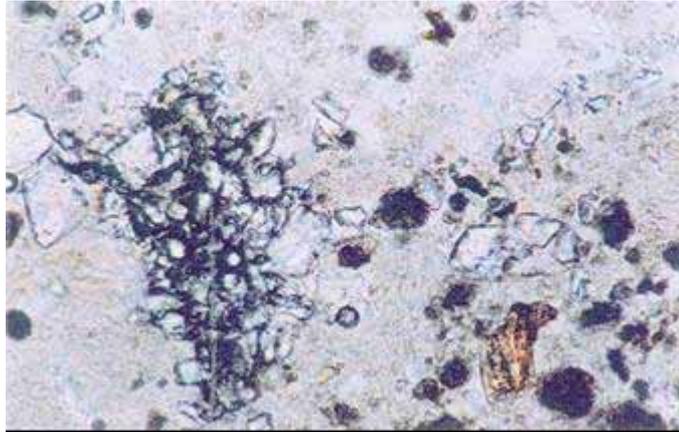
写真 4.3.11 付着物の電子顕微鏡写真：特徴的な形状なし（物質 A）

しかし、付着物中にはつぎの写真 4.3.11 のように、物質を特定することができる特徴的な形状は認められないものも含まれていた。

電子顕微鏡での検鏡にて、物質の特定ができなかった写真 4.3.11 の物質について、赤外線スペクトルの測定を行った。

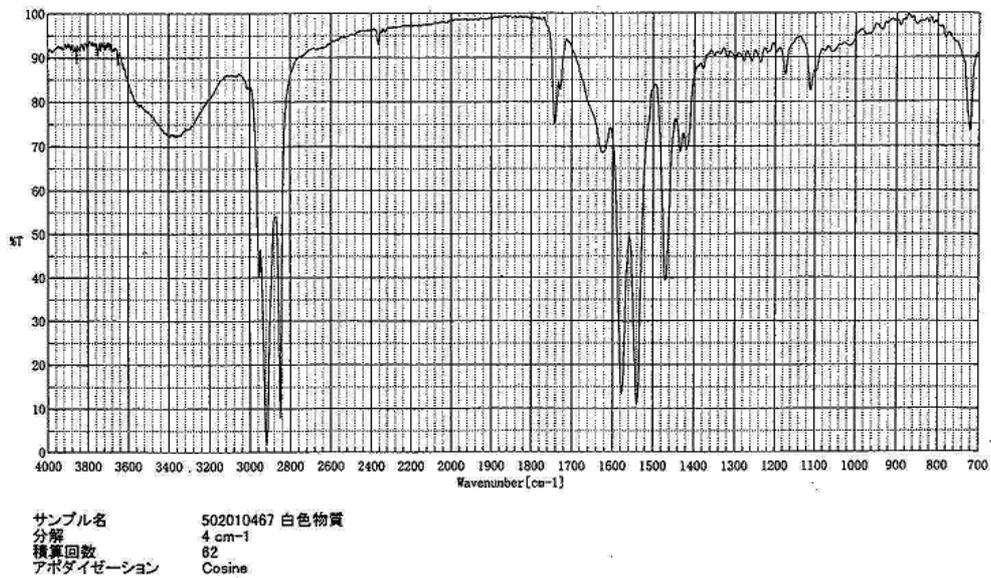
図 4.3.12 特徴的な形状なし（物質 A）の赤外線スペクトル

電子顕微鏡では、特徴的な形状がみられなかった物質 A の赤外線スペクトルを測定した結果、3,000 ~ 2,800、1,580、1,540、1,470 及び 720 cm^{-1} 付近に脂肪酸の金属塩のピークが確認された。図 4.3.13 に脂肪酸の金属塩の一例としてステアリン酸カルシウム¹⁾の赤外吸収スペクトルを示した。

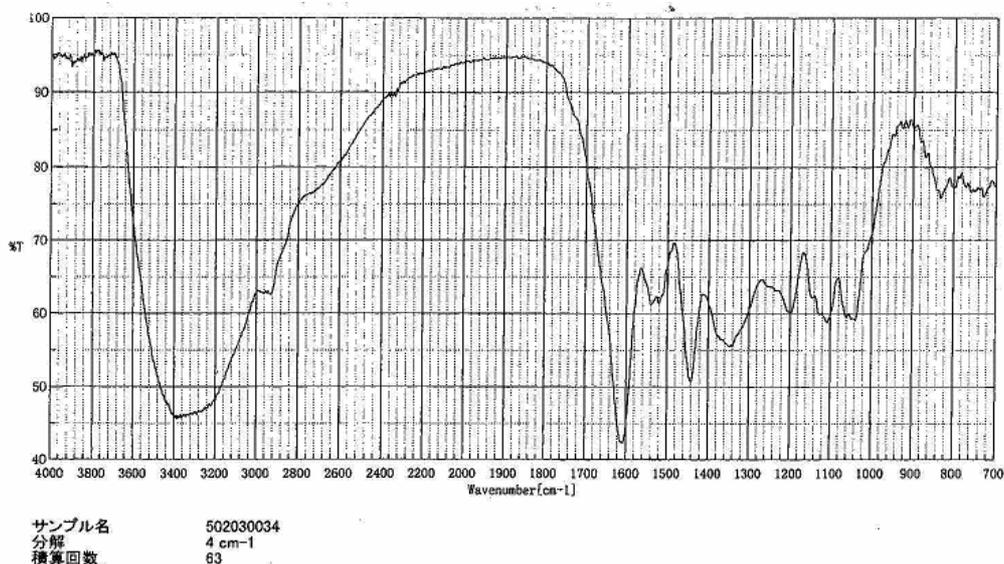
図 4.3.14 特徴的な形状なし (物質 B) の赤外線スペクトル

物質 B の赤外線スペクトルを測定した結果、つぎの図 4.3.15 に示すフェノール樹脂のスペクトルと類似性が認められた。

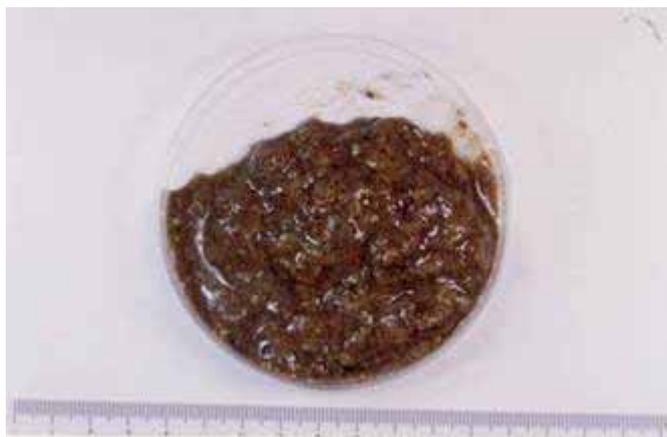
写真 4.3.12 管渠内付着物の外観：ディスポーター未設置地区

ディスポーター未設置地区の付着物は、黒色物質が点在している灰色ゲル状の物質であった。これらを電子顕微鏡で検鏡した結果を写真 4.3.13 に示した。灰色ゲル状の物質は、カビ、細菌を多く含む微生物菌体である生物膜（バイオフィルム）であるが、黒色物質については特徴的な形状は確認できなかった。

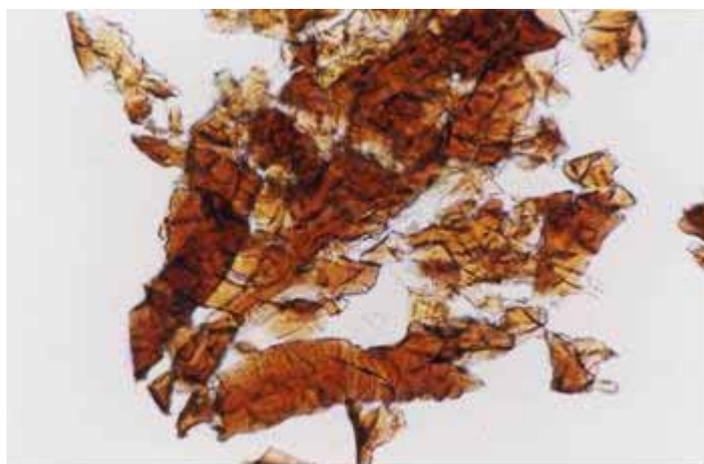
写真 4.3.14 付着物の電子顕微鏡写真：黒色物質

黒色物質について赤外線スペクトルの測定結果、黒色物質のスペクトルは、吸収ピークが幅広く、不鮮明であったため、物質の特定には至らなかった。

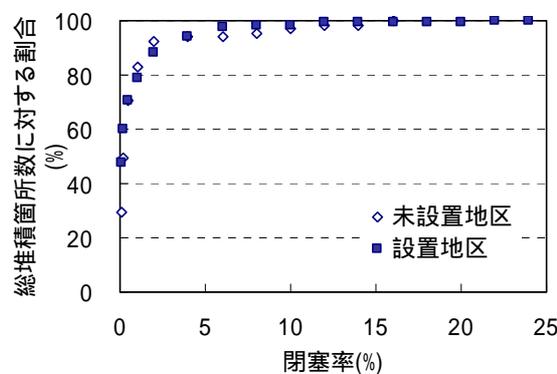
図 4.4.2 各堆積箇所での閉塞率の分布

各堆積箇所の閉塞率の分布をみると、ディスポーザー設置の有無に拘わらず、調査区間における全堆積箇所数の約8割（ディスポーザー未設置地区：78.8%、ディスポーザー設置地区：83.0%）は閉塞率1%未満の堆積箇所に存在していることがわかった（図4.4.2）。なお、閉塞率1~5%の堆積箇所は全発生箇所数の約15%、閉塞率5~10%の堆積箇所は全発生箇所の5%程度であったが、ディスポーザー設置地区の方が高い閉塞率を示す箇所が多かった。

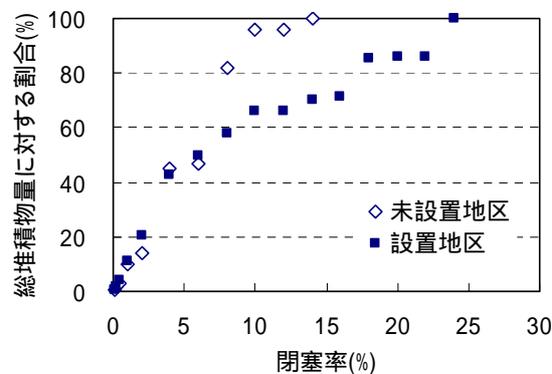
図 4.4.3 総堆積物に対する閉塞率の分布

総堆積物量に対する閉塞率の分布を調べた結果、閉塞率1%未満の箇所の総堆積物量はわずか数%（ディスポーザー未設置地区：3.8%、ディスポーザー設置地区：2.0%）であることがわかった（図4.4.3）。しかし、未設置地区では閉塞率が10%までの箇所で総堆積量に達するのに対し、設置地区では閉塞率20%までも総堆積物量の8割程度であり、ディスポーザー設置地区の方が閉塞率の高い箇所の堆積物量が全体に占める割合が高いといえる。

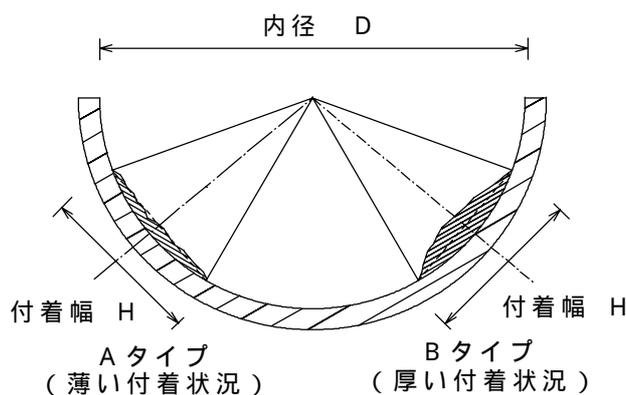
図 4.4.2 付着物量の推定方法

TV カメラ映像中の付着物の管渠側面への付着状況が区間により異なったため、付着物の厚みから 2 種類 (A タイプ、B タイプ) に分類し、付着物量を算出した (図 4.4.2)。A タイプは付着物が付着面に対して水平に付着している場合で、B タイプは付着物に厚みがみられ盛り上がり付着している場合とした。

算出方法は、A タイプでは、映像上の付着物幅から付着深と付着断面積を算出し、さらに付着延長を乗じて付着物量とした。また、付着の厚い B タイプでは、断面積を A タイプの 2 倍として算出した。

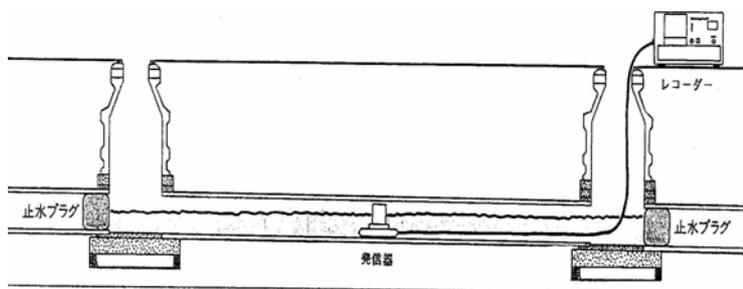
図 4.5.1 管渠勾配調査の概要

管渠勾配は、扶桑技研製WLI-03型水位測定器を用いて管底高を調べ算出した。調査概要を図4.5.1に示す。管渠の上下流両側のマンホールに止水プラグを取り付け注水した後、センサーを移動させる。センサーは内部にフロートがついており、その垂直位置を読みとるものである。水面はレベルになっているので、管底が下がると、センサー内のフロートが上昇する。両サイドのフロート高を差し引いたものが管底差となる。管底高を試算、堆積物量を組み合わせてたわみ箇所での堆積状況を推定した。図4.5.2は、A地区内の人孔No.13～12区間の堆積状況を再現したものである。

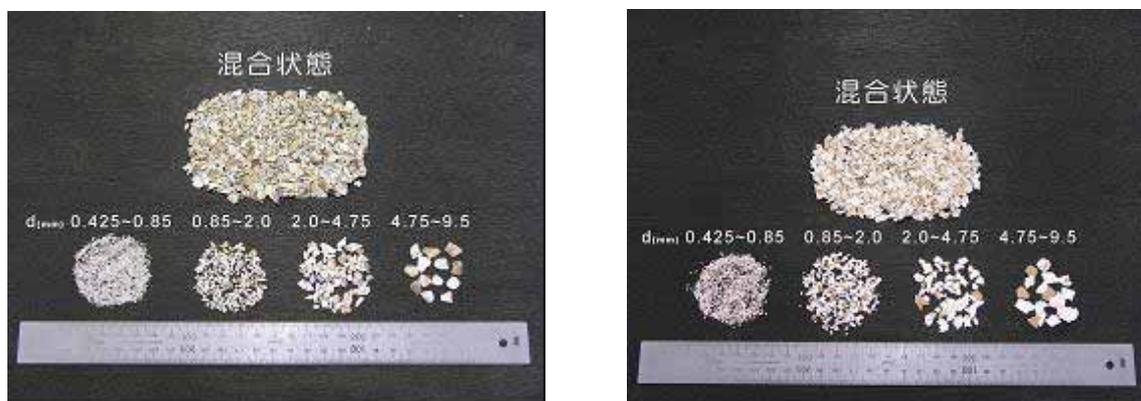
写真 4.7.1 粒径別の粉碎物（左：貝殻、右：卵殻）

ディスポーザーで粉碎した貝殻および卵殻の粒径別の性状を写真4.7.1に示す。

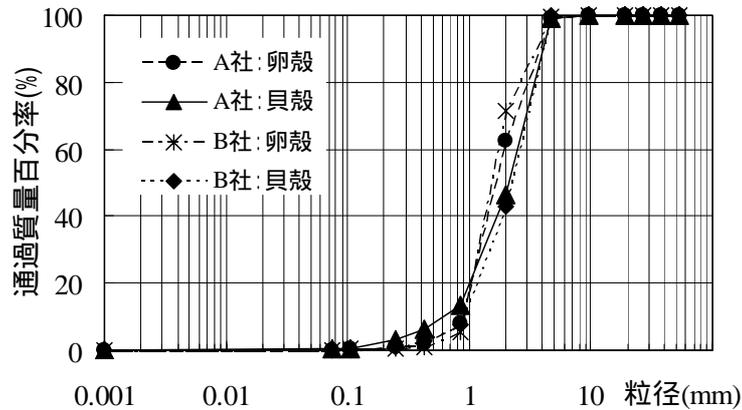
図 4.7.1 供試堆積物の粒径分布

ディスポーザー粉砕物について粒度試験の結果、粒径は0.85～4.75mmに集中しており、卵殻は貝殻よりやや小さかった（図4.7.1）。

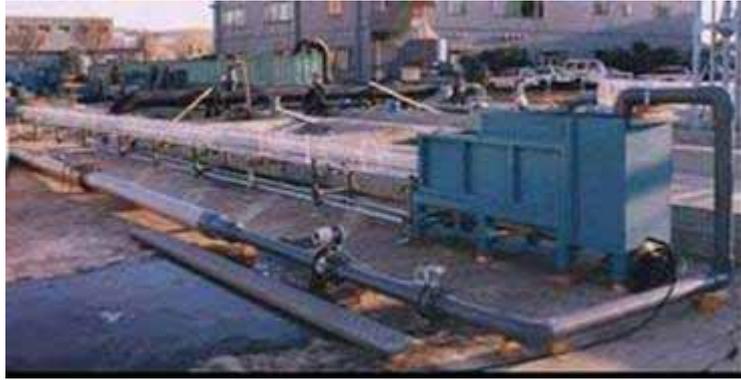
写真 4.7.1 管渠模型の全景

管渠模型には、管渠内壁の粗度係数が硬質塩化ビニル管と同等であり、管渠内の観測が容易な直径 200mm の透明アクリル管を用いた。管渠模型延長は、上流側から堆積物投入区間 2m、実験区間 10m および低下背水区間 3m の計 15m とした。管渠模型の全景を写真 4.7.1、概要を図 4.7.2 に示す。

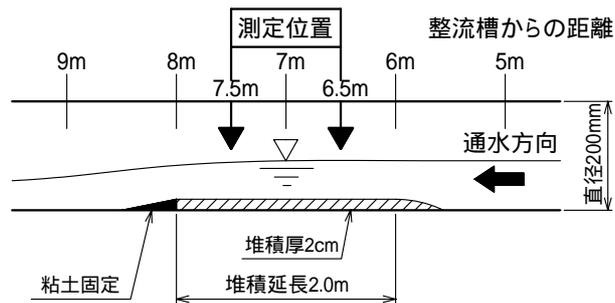
図 4.7.3 管渠模型内での堆積状況

模型中に供試堆積物塊（卵殻、貝殻、卵殻と貝殻の混合物）を所定の寸法に形成した後、流量を順次増加させ、堆積物の移動（掃流）開始流速と水深を測定した。堆積物は、通水開始前の状態で管渠底面に厚さ 2cm、長さ 2m となるよう設置し、堆積物塊の下流端を粘土で固定した（図 4.7.3）。

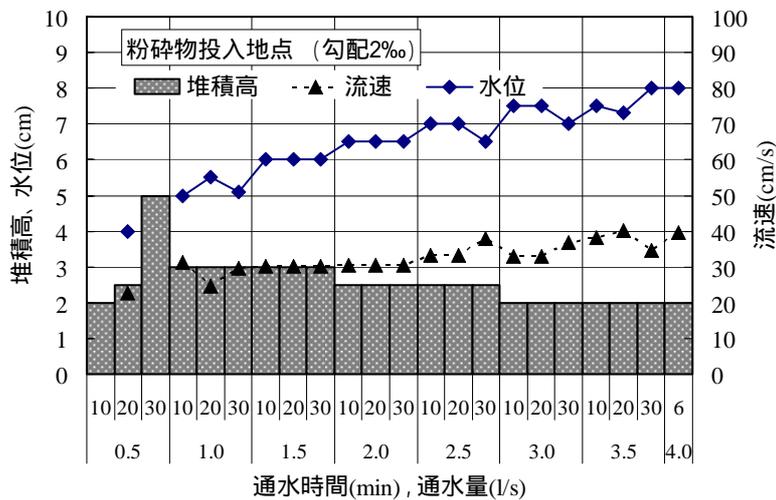
図 4.7.4 堆積高さ・流速・水量（投入地点）

混合物 A を供試体とした勾配 2‰ の実験について、供試体投入地点、投入地点から 0.7m 地点における堆積高さ、流速、水量を図 4.7.4、4.7.5 に示す。

通水量 0.5L/s では堆積物は投入位置付近に堆積し、掃流は殆どみられず堆積高は最大 5cm (閉塞率 20%) まで上昇した。通水量を 1.0L/s に増加させると掃流が始まり、投入位置付近の堆積高が 3cm (閉塞率 9%) まで減少して平衡状態に達した。平衡状態の平均流速は約 0.30m/s、掃流された堆積物は下流側で再び堆積し堆積区間延長は長くなるものの、堆積高は 3cm 以下で推移した。

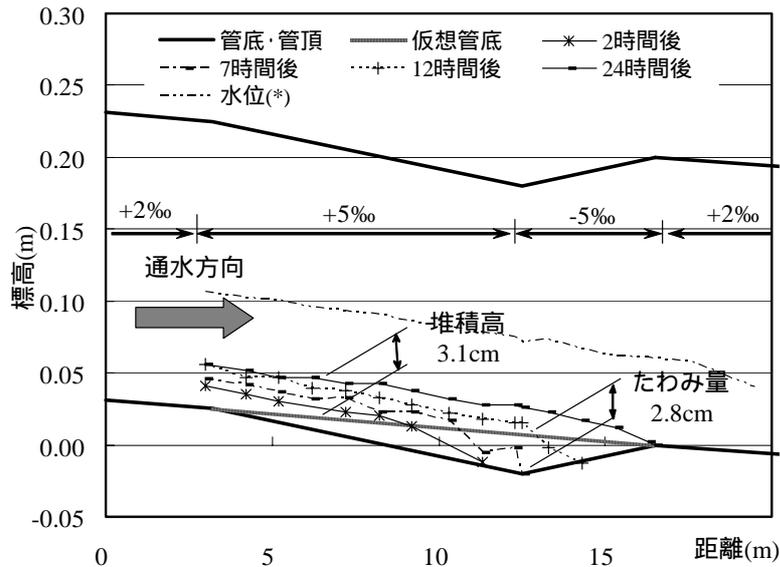
図 4.7.6 「たわみ」管渠における堆積状況 (± 5‰)

堆積は、時間経過とともに「たわみ」区間の上流側から下流側方向に向かって進行し、「たわみ」区間の前後の管底高を直線で結んだライン（以下、仮想管底ライン）の下側は全て堆積物で満たされ、最終的には平衡状態に達することがわかった。仮想管底ラインからの堆積高さは、図 4.7.6 と 4.7.7 に示すように、±5‰で 3.1cm、±20‰で 2.6cm であった。

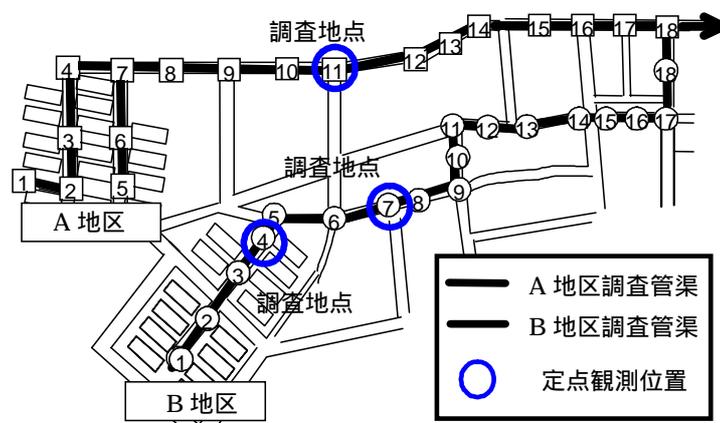
図4.7.8 定点観測地点

定点観測の地点を図4.7.8に示す。定点観測の調査箇所は、テレビカメラ調査で多量の堆積物が確認されたA地区No.11（以下、調査地点）B地区No.4（以下、調査地点）およびB地区No.7（以下、調査地点）の計3箇所とした。

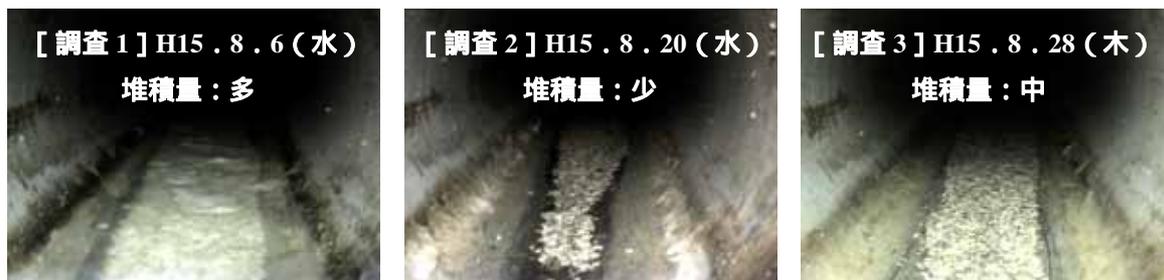
写真 4.7.2 管渠内の堆積状況 (調査地点 ,平成 15 年 8 月実施分)

[調査 1] (平成 15 年 8 月 6 日) では多量の堆積が確認されたが、[調査 2] (平成 15 年 8 月 20 日) では、明らかに減少していた。しかし、[調査 3] (平成 15 年 8 月 28 日) では堆積物量は増加しており、その量は[調査 1]と[調査 2]の中間的なものであった。他の調査地点においても、堆積量および堆積位置に頻繁な変化がみられ、堆積物量は比較的短期間に増減していることが確認された。

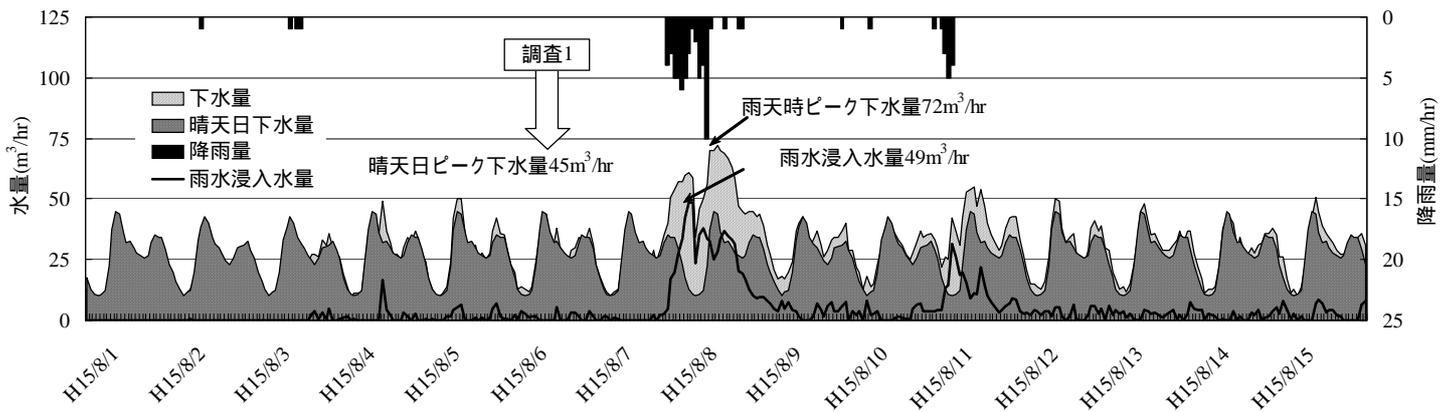
図 4.7.9 調査期間中の処理場下水量と降雨量との関係

調査期間中 (平成 15 年 8 月 ~ 12 月) の晴天時下水量は、午前 9 ~ 10 時に日最大 35 ~ 45m³/hr、午前 2 ~ 5 時に日最小 8 ~ 15m³/hr と時間変動が確認された。雨天時には、雨水浸入水により下水量が増加し、調査期間中では平成 15 年 8 月 8 日と平成 15 年 10 月 2 日に多量の雨水浸入水が認められた。

平成 15 年 8 月 8 日の下水量は最大 $72\text{m}^3/\text{hr}$ であり、晴天日下水量のピーク値の 1.6 倍に増加していた。また、1 時間あたり雨水浸入水量の最大値は $49\text{m}^3/\text{hr}$ であり、晴天日下水量のピーク値 $45\text{m}^3/\text{hr}$ の 1.1 倍とほぼ同量であるが、雨水浸入水のピークが晴天日下水量のピークと一致した場合には、下水量は晴天日下水量のピーク値の 2 倍以上に増加すると推定された。

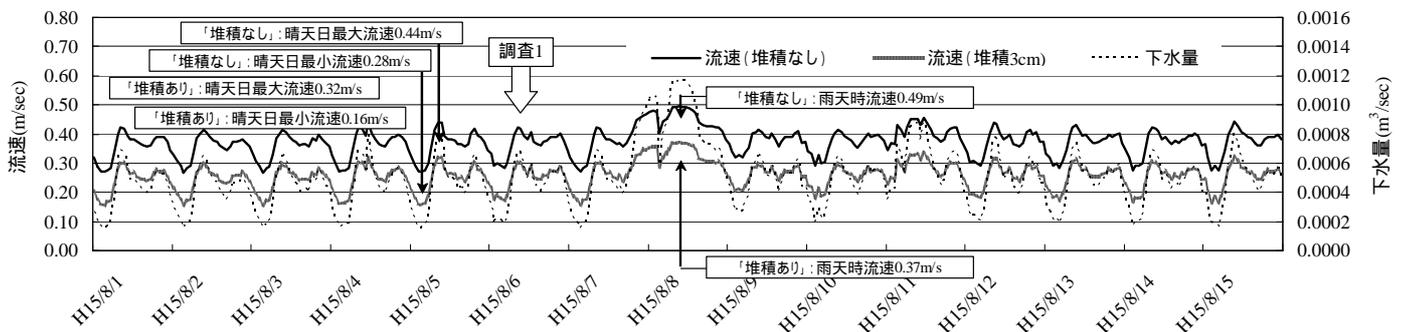
図 4.7.10 調査地点 における下水量と管内流速

つぎに、調査地点 における堆積物の有無と管渠内の最大流速を算出した結果を図 4.7.10 に示す。

調査地点 の晴天日においては「堆積なし」の場合 $0.28 \sim 0.44\text{m/s}$ の範囲、「堆積あり」の場合 $0.16 \sim 0.32\text{m/s}$ の範囲の日間変動があり、他の調査地点でもほぼ同程度の推定値が得られた。「堆積なし」の方が流速の範囲は速いが、流速の変化をみると降雨よりも時間毎の変動が非常に大きいことがわかった。そこで、平成 16 年 9 月～10 月に歌登町の処理場において流入水量を 5 分間隔で測定する詳細調査を実施した。5 分間隔測定値の 1 日平均値に対する変動比を図 4.7.11 に示す。

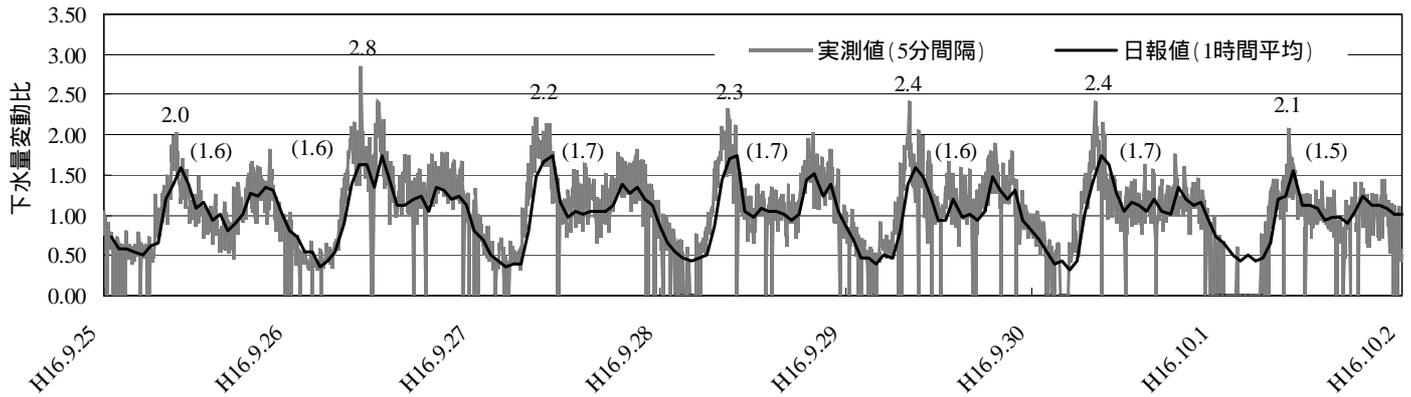
図 4.7.11 処理場流入水量の変動比

5分間隔測定値の1日平均値に対する変動比は0.0~2.9であり、1時間平均値(「処理場日報」に記録された1時間平均値)の変動比0.4~1.7と比較して、非常に大きいことが確認された。さらに、平日の下水水量の変動は休日に比べて大きい傾向にあることがわかった。

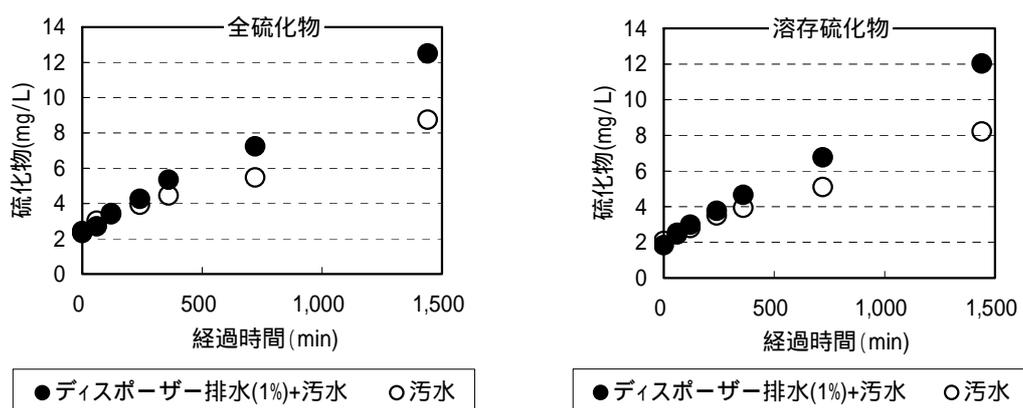
図 4.8.1 硫化物濃度の経時変化

実験結果を図4.8.1に示す。実験開始6時間後までは、全硫化物、溶存硫化物ともにほとんど変わらないが、それ以降はディスポーザー排水を汚水中の硫化物濃度が高くなることが確認された。

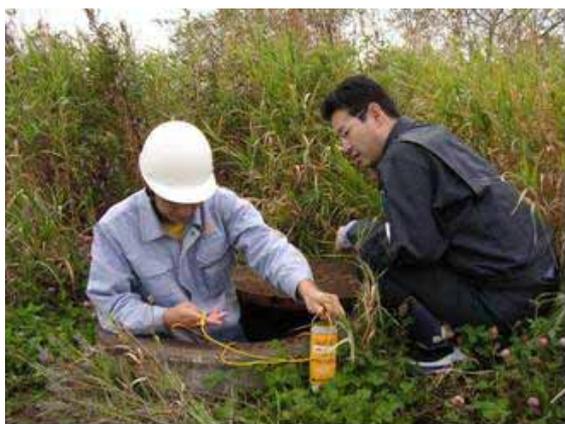
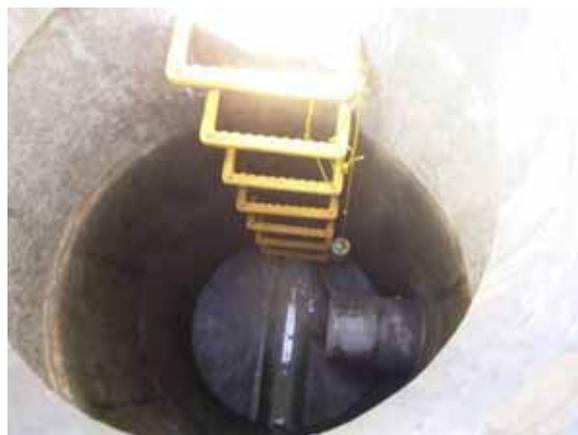
写真 4.8.1 拡散式硫化水素測定器の設置状況

平成 15 度、平成 16 年度に一定期間、管渠内の硫化水素濃度をガステック製拡散式硫化水素測定器 GHS - 7AT を用いて連続測定した。この拡散式硫化水素測定器は測定期間中、内部にデータが組み込まれるため、マンホールフタを閉じた状態で硫化水素濃度を連続測定すること可能である。硫化水素測定器は人孔内の足掛け金物に紐を結びつけて、インバートから 50cm の高さになるように設置した。

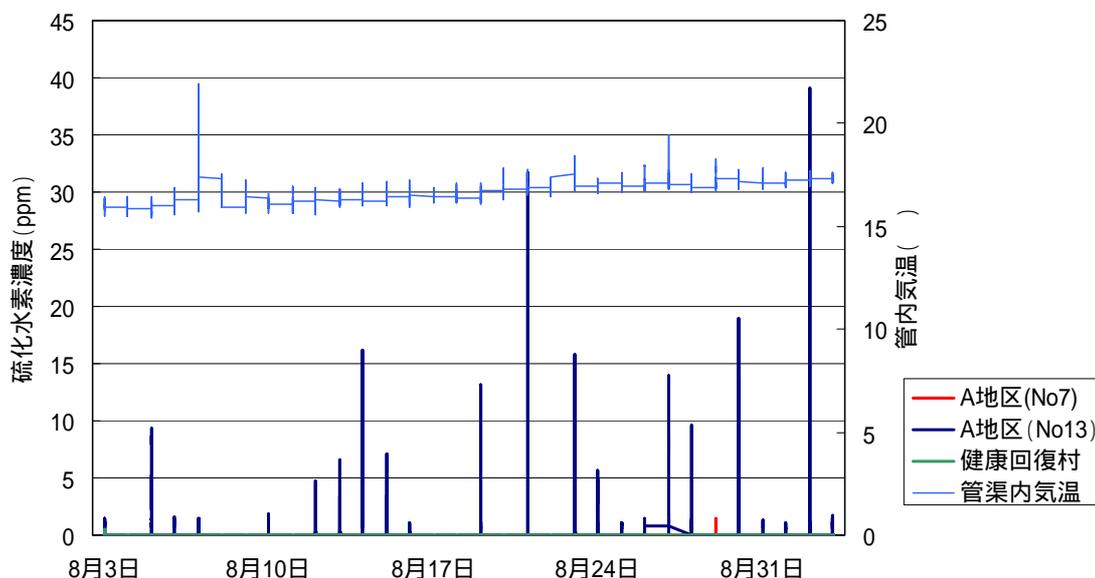
図 4.8.3 マンホール気相中の硫化水素濃度および気温 (平成 15 年)

調査期間中は、年間で最も気温の高い時期であるものの管渠内の気温は 20 以下であった。硫化水素の発生がみられた箇所は、A 地区 No.7、No.13 および健康回復村の 8 箇所中 3 箇所であった。

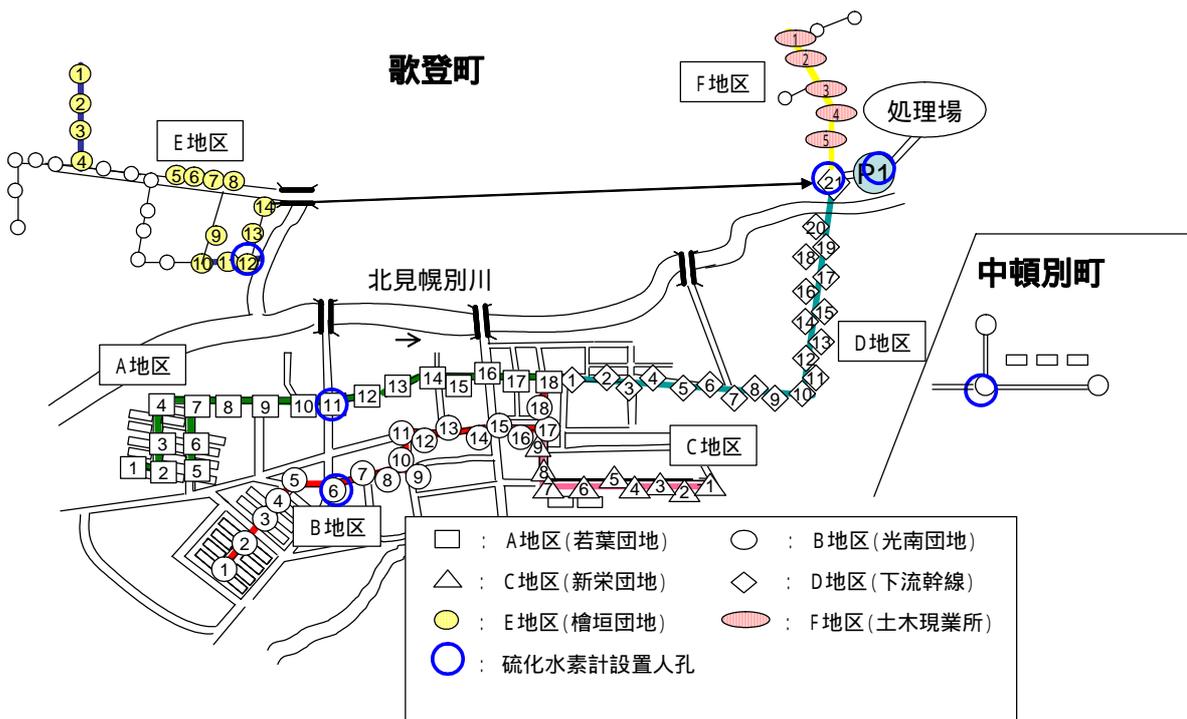
図 4.8.4 硫化水素計設置地点 (平成16年)

調査期間は、平成16年7月～12月である。硫化水素計の設置は、平成15年度に最も硫化水素を多く観測したA地区No.13の付近で卵殻等の堆積物が多く堆積しているA地区No.11、ディスポーザー設置世帯がなく土砂が堆積しているE地区No.12、中頓別町の土砂の堆積がみられるマンホール(4.3堆積物の性状調査を実施)の他、平成15年度硫化水素が観測されなかったB地区のNo.6、第一中継ポンプ場手前のマンホールの計5箇所で行った。硫化水素計の設置箇所を図4.8.4に示す。

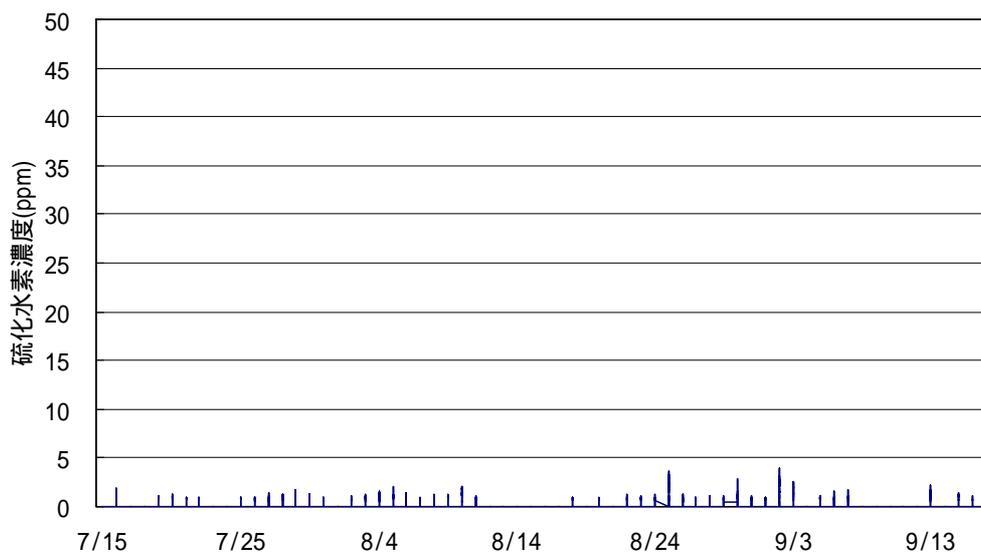
図 4.8.5 ディスポーザー未設置地区における土砂の堆積地点 (E 地区)

E地区No.12の調査結果を図4.8.5に示す。この地点は、ディスポーザーの影響を受けない土砂等の堆積物が確認されており、5ppm以下の硫化水素が複数回観測された。なお、中頓別町については、土砂が堆積しているものの硫化水素の発生は確認されなかった。

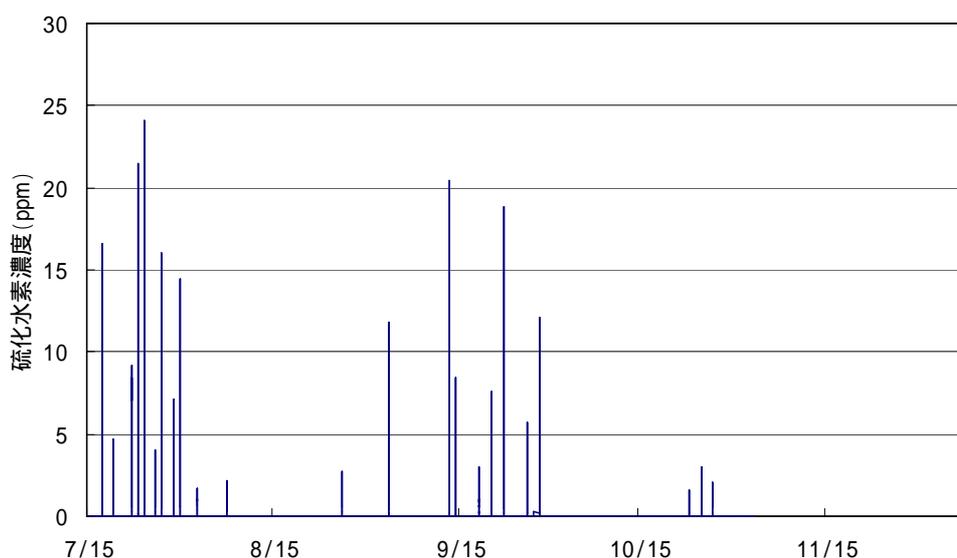
図 4.8.6 ディスポーザー設置地区における卵殻の堆積地点

A 地区 No.11 の測定結果を図 4.8.6 に示す。この地点は、ディスポーザー導入後、卵殻を主体とする堆積物が多く堆積している箇所である。平成 15 年度と同様に、不定期であるが 20ppm 程度の硫化水素が複数回観測された。今回の調査では、8 月 15 日前後の最も気温が高い時期に硫化水素計の故障によりデータが欠損しているが、比較的気温の高い 7 月～9 月の期間に硫化水素が発生していることが明らかとなった。しかし、気温低下がみられた 11 月以降は、硫化水素発生はみられなくなった。なお、本調査では、管渠内の気温データが得られなかったが、通常、歌登町では 10 月下旬には管渠内の気温が 10 程度である。

以上の結果から、歌登町では、ディスポーザー導入後に増加する卵殻主体の堆積物が多く堆積する箇所でも夏季の気温が高い数ヶ月間に瞬間的に 20ppm 程度、硫化水素が発生することがわかった。

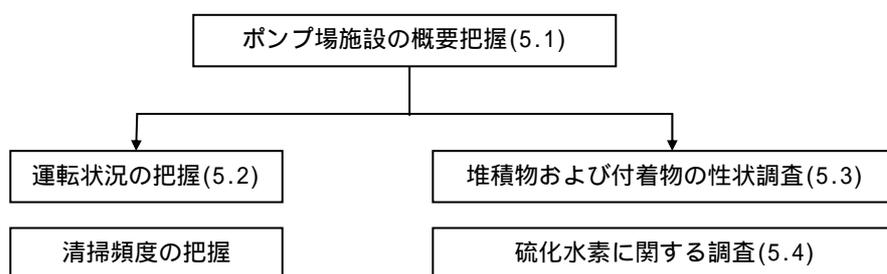
図5.1.1 ディスポーザー導入によるポンプ場施設への影響調査フロー

まず、ポンプ場施設の概要把握を行った。ディスポーザー導入による影響調査では、ディスポーザー導入後の稼働時間、清掃頻度等の運転状況の聞き取り調査を行うとともに、ポンプ井の堆積物の組成調査を実施した。

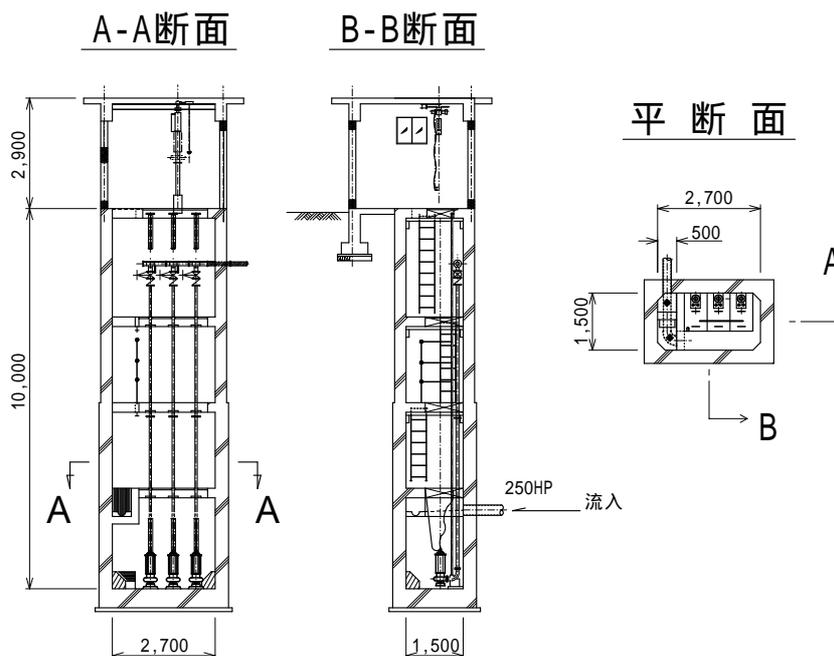
図5.1.2 第一中継ポンプ場の図面

歌登町内には6つのポンプ場施設があり、処理場直前のポンプ場は沈砂池をもたない小型ポンプ場（第一中継ポンプ場）、その他はマンホールポンプタイプである。第一中継ポンプ場の概要を図5.1.2に示す。

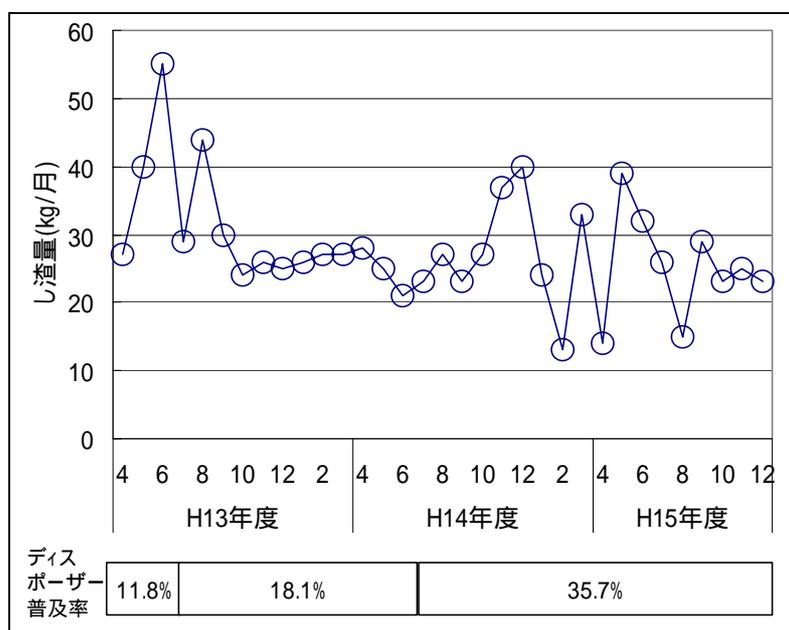
図 5.1.3 ポンプ場のスクリーンし渣量経時変化

ディスポーザー普及率 11.8%、18.1%、35.7%の各期間の平均し渣量/月を試算した結果、それぞれ 37.8kg/月、27.28kg/月、26.58kg/月であり、ディスポーザー普及率の増加に伴う変化は確認されなかった。

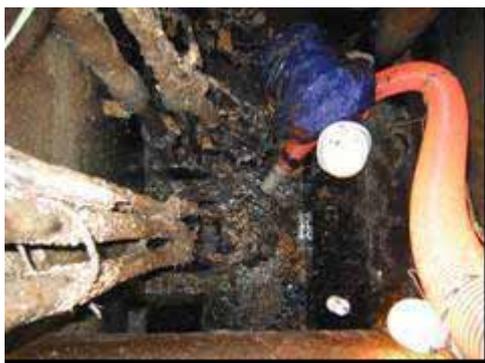
写真 5.3.1 堆積物採取状況

堆積物の採取は、平成14年8月、平成15年6月に実施した。ポンプ場底面の堆積物を採取し、平成14年8月採取のサンプルでは、粒度分布、組成、比重および粒径分布を分析した。また、平成15年8月のサンプルでは、ノルマルヘキサン抽出物および強熱減量を分析した。

ポンプ場内の堆積物採取状況および採取した堆積物を写真5.3.1、5.3.2、採取した堆積物の粒径分布を表5.3.1、組成を図5.3.1、およびノルマルヘキサン抽出物および強熱減量の分析結果を以下に示す。

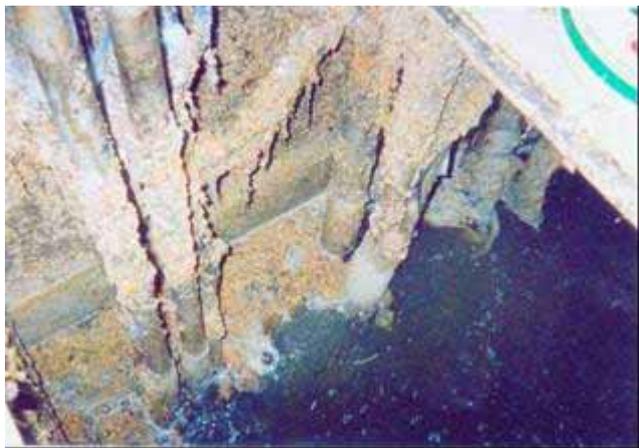
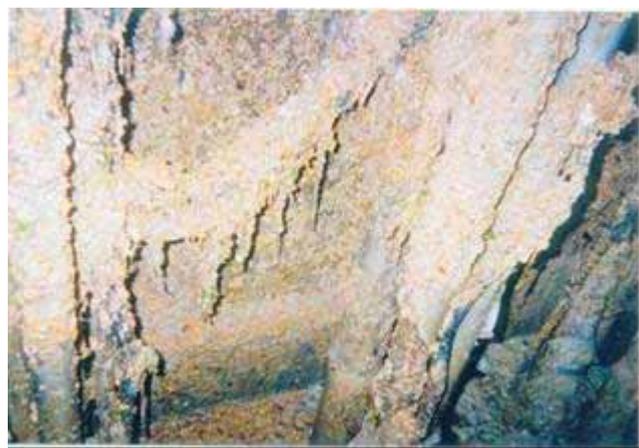
写真 5.3.3 第一中継ポンプ場壁面の状態

平成 16 年 1 月の第一中継ポンプ場壁面の状況および採取した付着物を写真 5.3.3、写真 5.3.4 に示す。
