第4章 管渠への影響

4.1.1 管渠の概要

4.2 TVカメラ調査

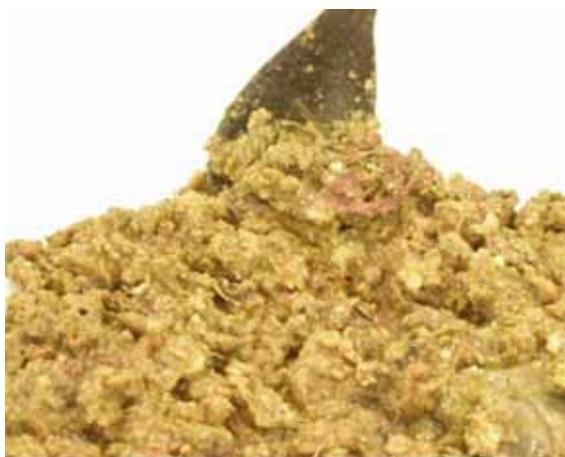
写真 5.3.4 採取した付着物の外観

採取した付着物は、外観からは厨芥由来の物体は確認できなかったが、白っぽい油分と思われるものが主体と観察された。これらを分析した結果、ノルマルヘキサン抽出物は 20.03%と高い値を示し、また、強熱減量は 91.06%であった。

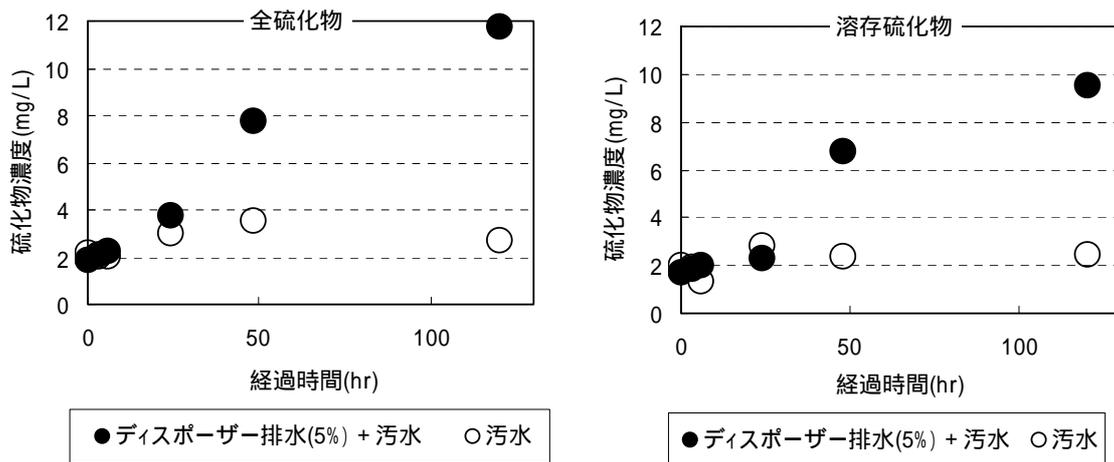
図 5.4.1 ディスポーザー排水（厨芥残渣）混合汚水中の硫化物含有量の変化

実験結果を図 5.4.1 に示す。実験開始 24 時間までは、全硫化物、溶存硫化物含有量にディスポーザー排水（厨芥粉碎物）の混合の影響はみられなかったが、実験開始 48 時間を以降では、厨芥を含む汚水で明らかに全硫化物、溶存硫化物ともに増加していることが確認された。

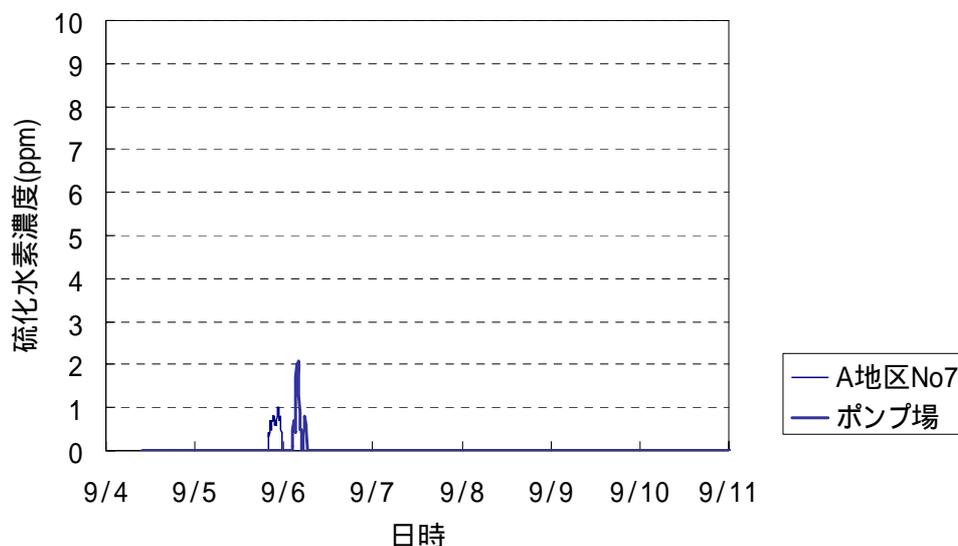
図 5.4.2 第一中継ポンプ場手前マンホール気相中の硫化水素濃度（平成 12 年）

平成 12 年度の 9 月の調査結果を図 5.4.2 に示す。瞬間最大値は 2.3ppm であった。なお、平成 13 年～16 年までの調査でもほとんど硫化水素は観測されなかった。
