国総研資料 第246号

平成16年風水害の特徴と今後の課題

Characteristics and Problems of Flood and Inundation in 2004

16 年風水害検討チーム

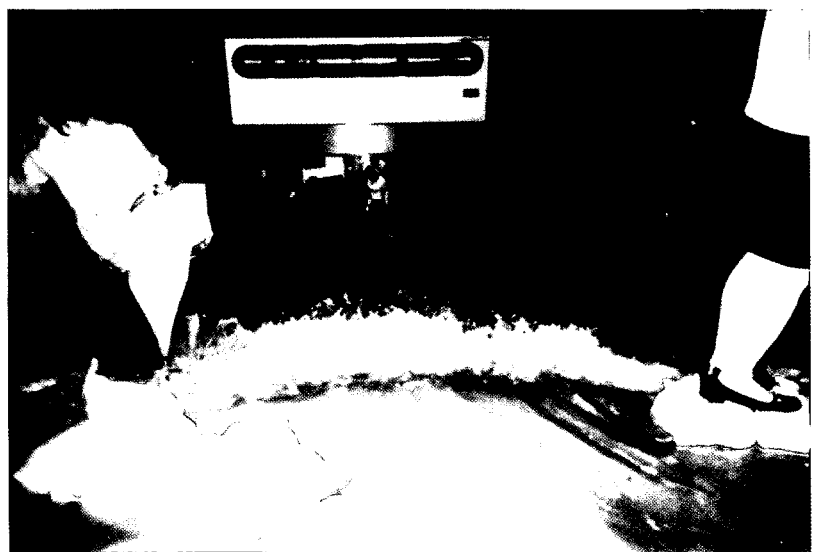
写真-3.2.1 御笠川の氾濫 (福岡市)

で河川改修等を進めてきたところが多い。このため、中小河川については、依然として河川改修が遅れている箇所が多く残っている。平成12年の東海豪雨による新川の氾濫、平成11年及び平成15年の御笠川（福岡市）の氾濫（写真-3.2.1）等、近年、局地的な集中豪雨による水害が頻発しており、地下空間の浸水等もあり、中小河川といえどもひとたび氾濫すれば大きな被害をもたらす。また、外水氾濫だけでなく、内水による被害も近年の大きな問題である。

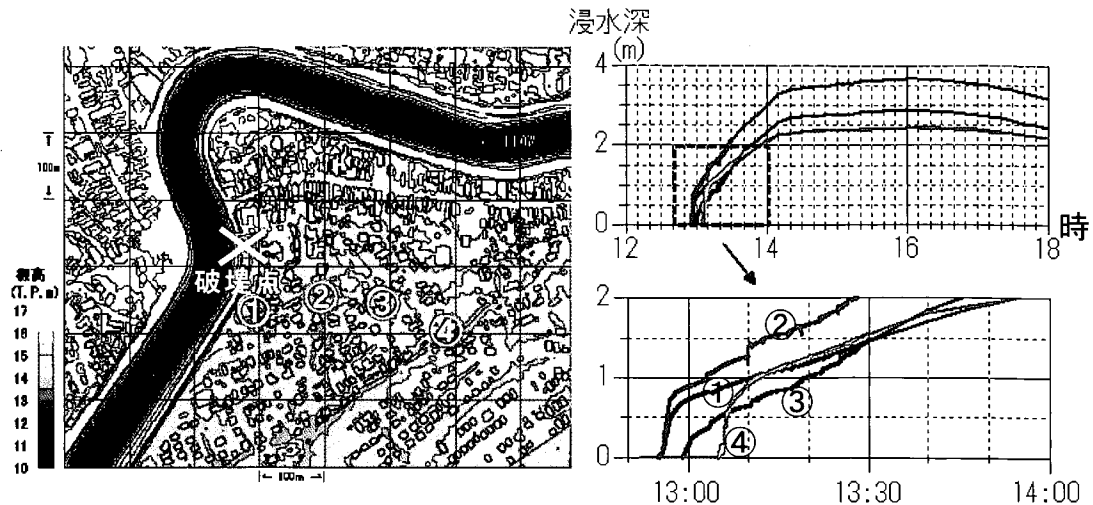
- ①家の時計が13:05で止まっていた。
- ②鉄砲水が家の中に飛び込んできて水はすぐ2階近くまで達していた。
- ③泥水が来て3分もしないうちに畳が浮いた。
- ④午後1時頃に道路から水がはけないことに気づいた。2階なら安全だと思い、避難したが、まもなく保育所一体は2階の高さまで冠水した。

図-5. 2. 1 破堤直後の氾濫流目撃証言と計算による浸水深時間変化

目撃証言や氾濫解析の結果（図-5.2.1）では、破堤直後に破堤点近くは避難不能となる結果が得られている。破堤点近くでは、逃げ遅れて家屋の屋根などに避難しても、家屋流失の危険性が高い場合がある。超過外力への対応としては、河道近くの家屋一軒一軒の危険性を予測できる氾濫解析手法を開発し、事前の避難計画等に活かすことが重要である。

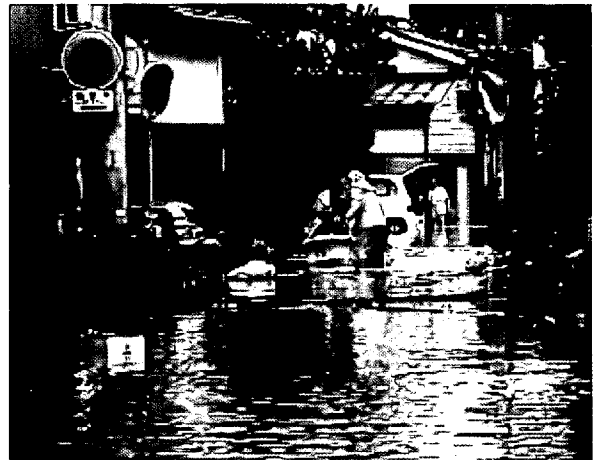
写真-1.2 住民の救出活動

市街地では写真-1.2のように、調査時においても避難勧告・指示が出されていた浸水区域の住宅には、避難所へ避難していない、もしくは後片付けのために帰宅したと思われる住民が数多く見受けられた。一方同時に、救命ボート、ゴムボートや、自衛隊、警察等のヘリコプターを用いた救助が継続的に行われていた。また、三条市内における9名の死者のうち6名は65歳以上の高齢者であり、その多くは溺死とみられる。

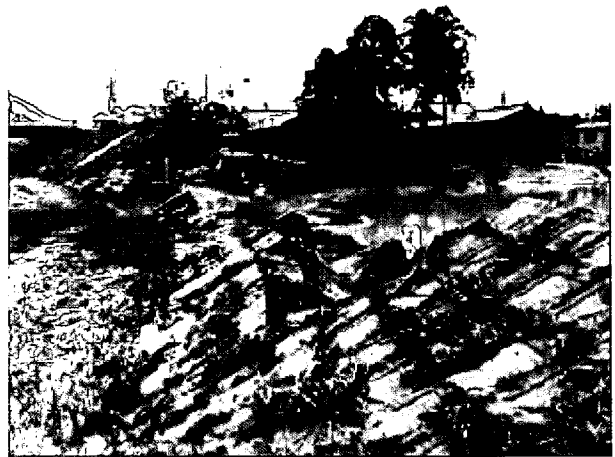
写真-1.3 刈谷田川中之島町内の破堤状況

たと思われる大粒径の土砂（最大粒径約 20cm）が高さ約 1.3mの高さまで堆積していた。今回の破堤の主たる原因は越流である。すなわち、流下能力を超える洪水の発生により、周辺堤防に比べて少し低い部分で越水し、堤防裏のりの天端付近で侵食が始まって、それが拡大して破堤に至ったものと考えられる。破堤に伴う高流速の氾濫流による特徴的な被害としては、家屋の流失の他にアスファルト舗装の剥離や墓石の流出などが数多く見られた。破堤幅は約 50m であり、粘性土から成る堤防の下部の一部を除きコンクリート護岸が施された堤防のほぼ全体が損壊していた。対岸にあたる右岸側には越水痕跡があるのに対して、破堤箇所直上下流では越水痕跡を発見することはできなかった。現場を目撃した住民の証言には、堤防側面から水が噴き出していたという話と堤防上を水が溢れていたという話がある。14 日午前の調査時には、市街地の至る所に破堤に伴う土砂の堆積が見受けられたが、破堤点付近の浸水はほとんどない状況であった。破堤点では堤防応急復旧の着手準備が進められていた。また 22 日午前の調査時には、堤防応急復旧は完成しており、堤内地側の寺、家屋等の復旧作業が自衛隊やボランティアにより進められていた。

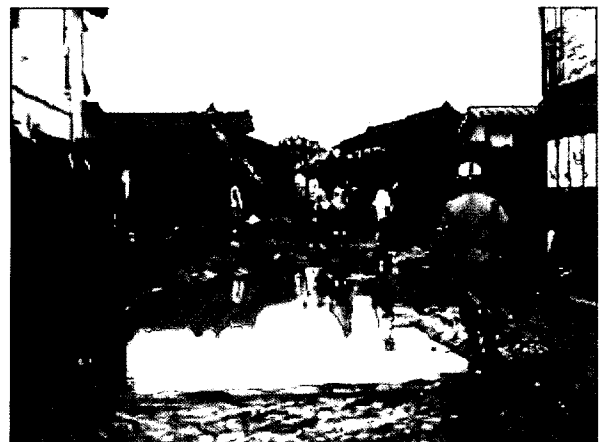
写真-1.4 中之島町内の家屋損壊状況

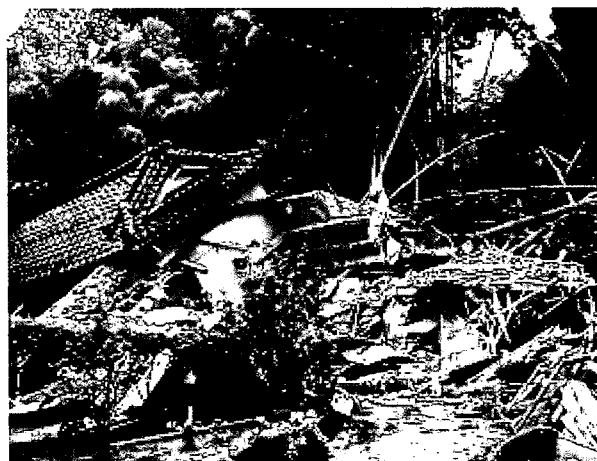
写真-1.5 出雲崎町大字中山で発生したがけ崩れの様子

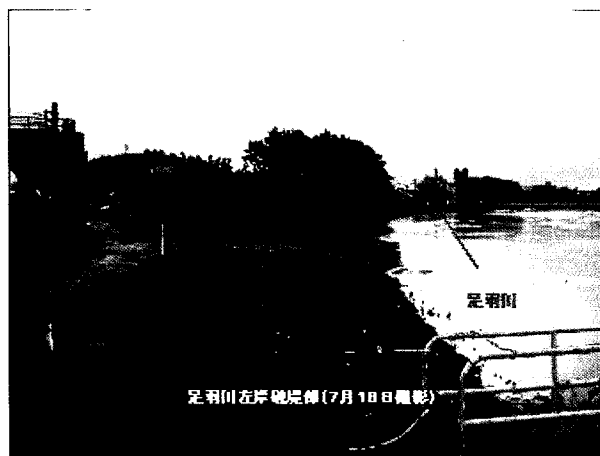
短時間集中豪雨に伴い、現況の流下能力を大幅に上回る流量が流れ湾曲部外岸側で越水した。この越流水による裏のりの洗掘と浸透による堤体強度の低

写真-2.1 破堤時状況

下の複合要因により破堤したと考えられる。

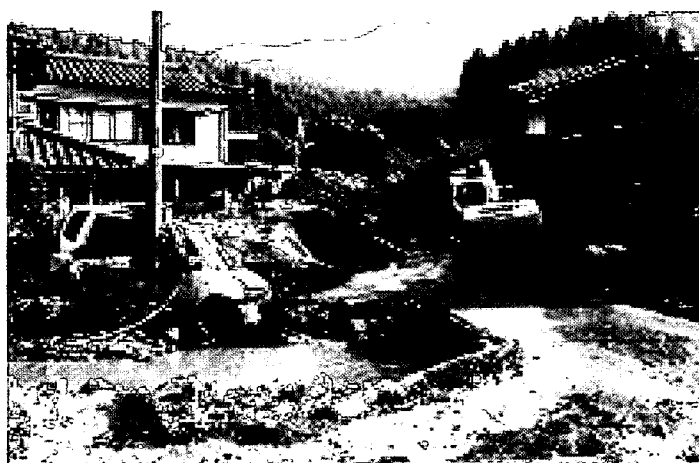
写真-2.5 土砂氾濫状況(美山町蔵作)

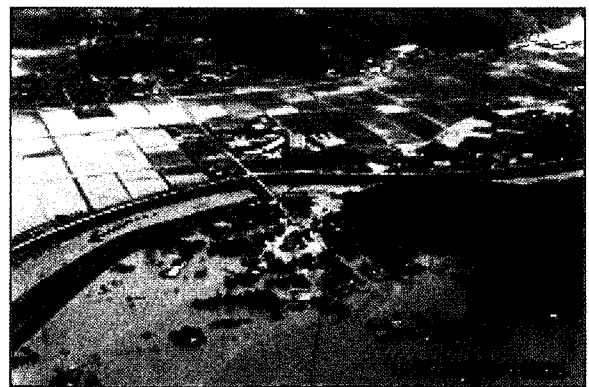
兵庫県出石町の円山川支川出石川の左岸で破堤し、一連堤防の背後地の宅地、農地がすべて浸水したため、広域的な応援による多数のポンプ車で強制排水が行われ、ポンプ車の機動的運用が効果を発揮した。

写真-3.2 被災箇所平面図
(出石川 5.3k 左岸)

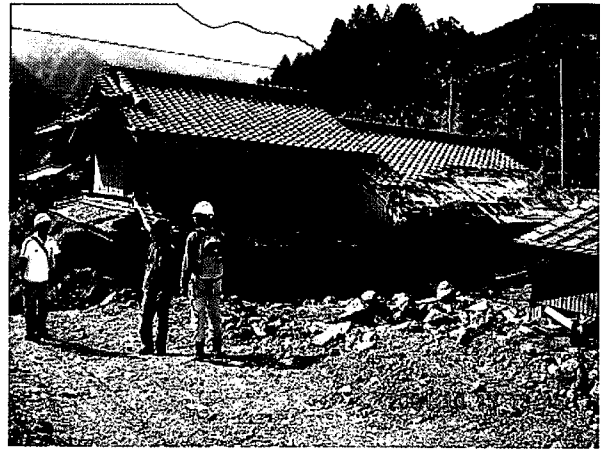
写真-4.3 三重県宮川村久豆地先土石流被災状況
