5. 土砂災害

5. 1 被害の全体概要

5. 3. 2 河道閉塞現象対応

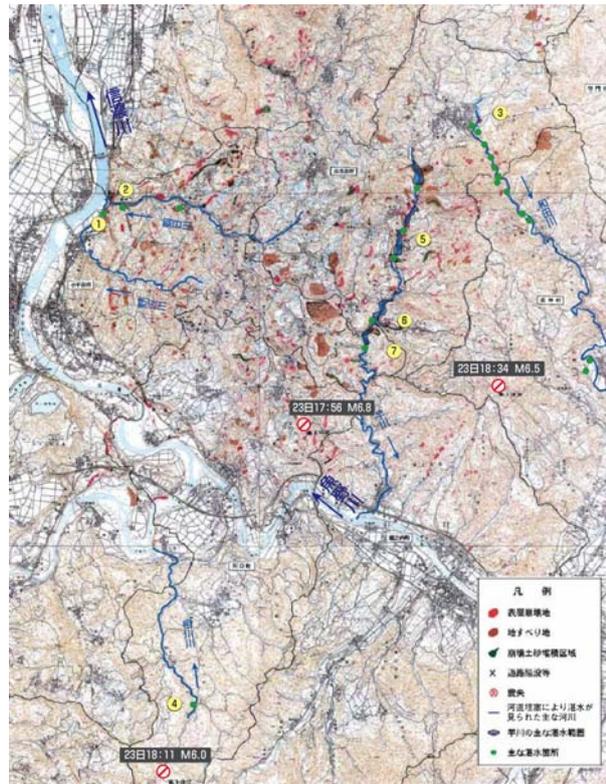
平成16年新潟県中越地震により発生した土砂災害は、土石流4カ所、地すべり131カ所、がけ崩れ90カ所に及んでいる(国土交通省砂防部12月31日まとめ)。図5.1に本震及び震度6強以上を観測した余震の震央と斜面崩壊分布を示す。図にあるとおり本震の震央に近いところで斜面崩壊が多数発生しており、被害の大きい山古志村を中心に撮影した空中写真から判読された斜面崩壊が計1,662箇所確認されている。¹⁾

図5.1 震央と斜面崩壊の分布 (北陸地整作成)

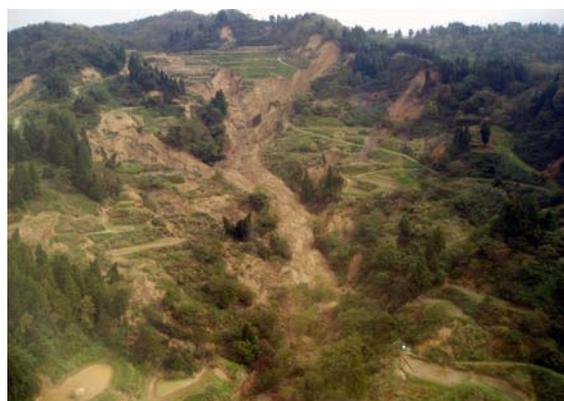
写真-5.1 大規模な地すべり（山古志村山中）

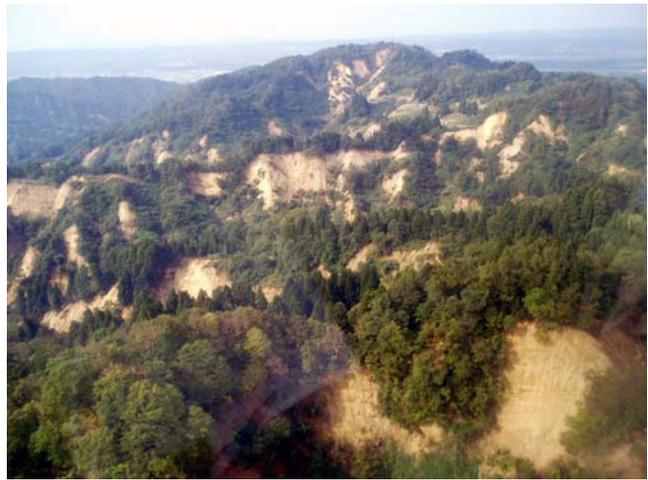
- ・山古志村を中心に、地すべり性崩壊、表層崩壊が極めて多数発生し、各流域では今後の降雨、余震等による二次災害の危険性に警戒する必要がある。(写真 5-2)
- ・谷沿いの崩壊地からの崩壊土砂はそのほとんどが谷に残存している。
- ・山古志村の道路は、路面の地割れ、山側からの崩落、谷側への陥没、地すべり等により壊滅的といえるほどの被害を受けている。

写真 5-2 多数の山腹の表層崩壊（山古志村）

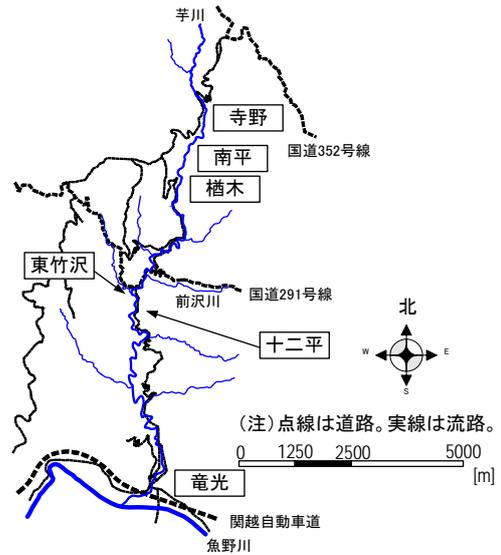
図 5.2 は今回の地震に伴って生じた河道閉塞のうち、芋川本川の5つの地区(上流から寺野、南平、榑木、東竹沢、十二平)で生じた河道閉塞の位置を示したものである。砂防研究室と土砂管理研究グループは新潟県の要請に基づき、これらの河道閉塞の安定性を判定するために、現地調査を10月28日に実施した。また、その後、寺野地区と東竹沢地区で発生した河道閉塞に対する応急対策の技術的支援を北陸地方整備局湯沢砂防事務所に対して行なった。以下にその概要を報告する。

図 5.2 河道閉塞の位置

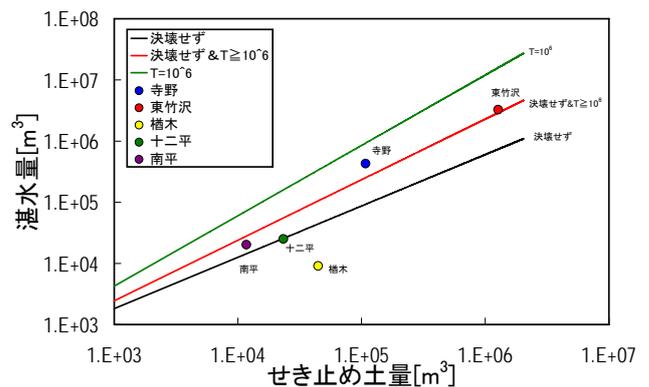
図5.3は過去の天然ダムの被災事例から河道閉塞の決壊の可能性を検討したもので、X軸に堰止め土量[m³]、Y軸に湛水量[m³]をプロットしたものである。ここでは、湛水量として満水した場合の値を用いた。その結果、「決壊せず&T $\geq 10^6$ 」(Tは継続時間[s])の直線より上に位置すると「遅かれ早かれ決壊する」条件に入ることから、寺野地区と東竹沢地区の河道閉塞は遅かれ早かれ決壊すると推定できた。

図5.3 せき止め土量と湛水量の関係

以上の検討結果から、危険度概略判定の結果として、寺野地区と東竹沢地区で形成された河道閉塞は満水すると越流による決壊が生じる可能性がある判断した。

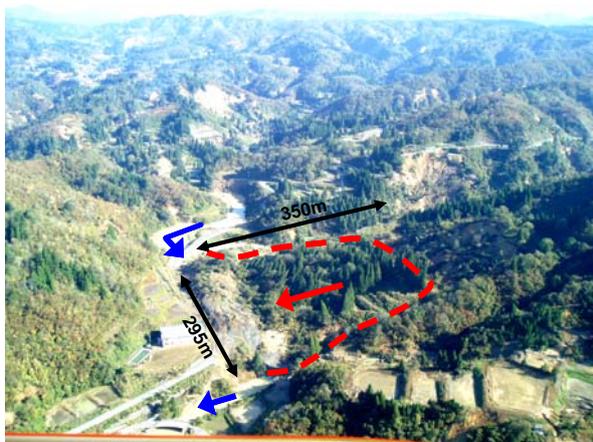
写真5.3 東竹沢地区地すべりを下流側から望む

長さ 350m にわたり斜面が滑動した（写真 5.3、図 5.4、図 5.5）。斜面は地震により 100m 程度滑動し、すべり面下部の青灰色を呈するシルト岩が露頭した（写真 5.4）。滑動した土塊は右岸に衝突し、圧縮された地すべり土塊の末端部が隆起した。そして、斜面下部を流れる芋川を河道閉塞させたため、上流からの流水が次第に湛水した。

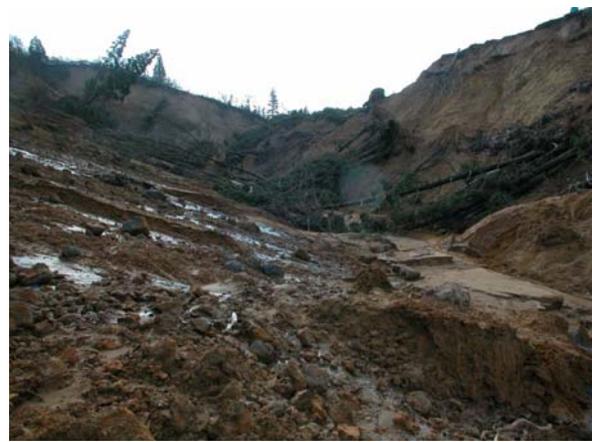
写真5.4 すべり面下の基盤の露頭部

すべり面下部の基盤の露頭部付近の状況（写真 5.4）より、移動土塊は概ね褐色を呈する砂質土からなり、基盤は青灰色を呈するシルト岩と考えられる。移動土塊の粒度分布を図 5.6 に示す。試料東竹沢①で細砂分（0.075～0.25mm）が重量比 75.2%、試料東竹沢②で細砂分・中砂分・粗砂分（0.075～2mm）が重量比 77.3%であった（採取箇所はそれぞれ図 5.5 中①、②）。いずれも砂分の割合が高いことが分かる。なお、すべり面の正確な深度とすべり面付近の土質等は現時点では不明であり、湯沢砂防事務所により地質調査ボーリングが実施されている。

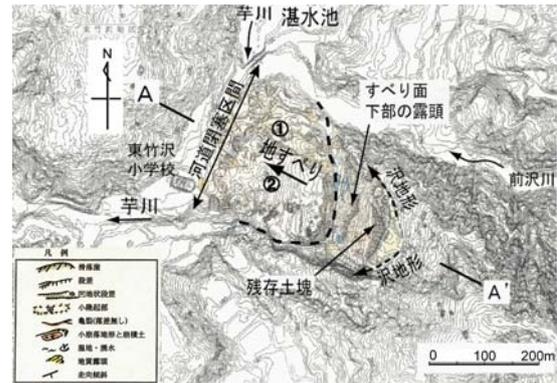
図 5.4 に示した地形図を見ると、今回滑動した斜面は 20° 以下の緩傾斜地であるのに対して、芋川の対岸斜面は傾斜が急になっている。芋川流域の地形、地質を概観すると、傾斜の緩い斜面と急な斜面のコントラストが明確で、緩傾斜地は流れ盤、急傾斜地は受け盤の地質構造である。今回滑動した地すべりは流れ盤斜面で発生した。東竹沢地区周辺の受け盤斜面では、遷急線付近からの表層の崩壊が認められたが、隣接する流れ盤斜面においては、東竹沢地区と同様の規模の地すべりは発生していない。

地すべり発生前の地形図によると、地すべりが滑動した範囲の側部は沢（図 5.4 その位置を示す）となっており、沢に囲まれた範囲が今回滑動したと考えられる。しかしながら、沢に囲まれた範囲内の上部斜面は地震時に滑動しておらず、また沢に囲まれた範囲より上部の斜面にもクラック等の地すべり性的変状が多く見ら

図 5.4 東竹沢地区地すべり平面図

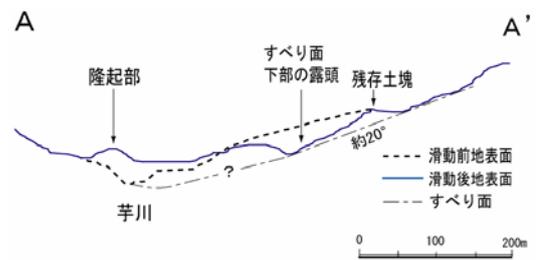
図 5.5 東竹沢地区地すべり縦断面図

図 5.5 に示す断面図からも、今回地震によって露頭したすべり面と残存土塊上部斜面の勾配が一致していることが分かる。すなわち、今回地震によって滑動した斜面は以前滑動した履歴を有すると考えられ、残存土塊の上部斜面と今回滑動後に露頭したシルト岩が基盤と考えられる。地震時に滑動しなかった残存土塊があることから、地震による影響は、以前滑動した地すべりブロック全体を一様に不安定化させたものではないと考えられる。

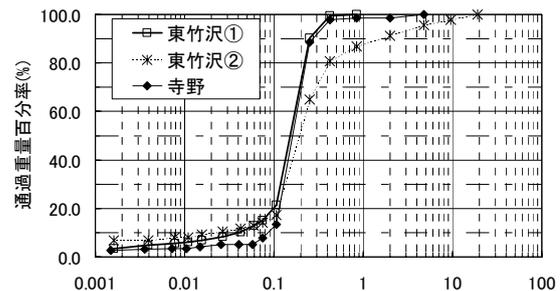
図 5.6 粒度分布（東竹沢地区、寺野地区）

本地区地すべりも東竹沢地区地すべりと同様に流れ盤構造を呈している。河道の堆積土塊は概ね褐色を呈する砂質土からなっている。周辺斜面の露頭より基盤は泥岩からなると推定される。移動土塊の粒度分布でも細砂分・中砂分（0.075～0.85mm）が重量比 90.8%と砂分の割合が高いことが分かる（図 5.6、採取箇所は図 5.8 中の●）。

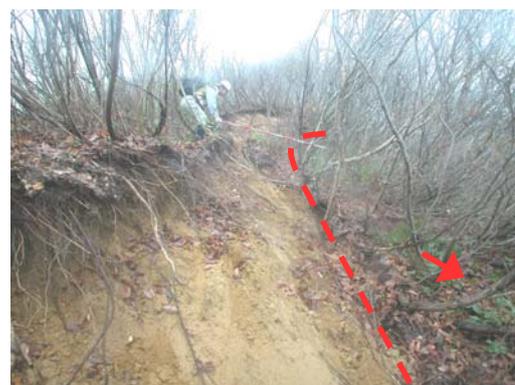
写真 5.5 東竹沢地区地すべりの上部斜面に見られる変状

れる（写真 5.5）ことから、来春の融雪期には残存土塊およびその周辺の地すべり活動が懸念される。

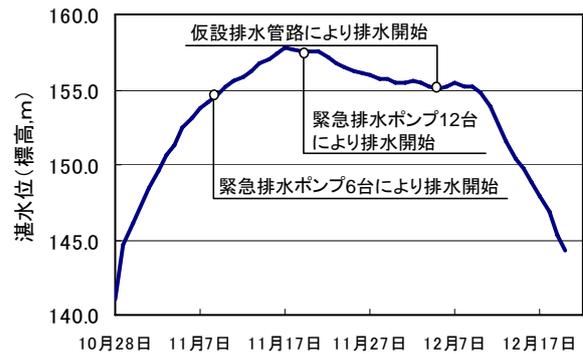
河道閉塞土砂の決壊・流出防止のため、ポンプによる緊急排水及び仮排水路工等の応急緊急対策が湯沢砂防事務所により実施されている。湛水位は 11 月 17 日に最高水位 157.76m（標高値、上流河床標高は約 130m）に達したが、12 月 20 日には 144.23m まで低下している（図 5.7）。応急緊急対策の実施にあたり、河道閉塞土塊の局部的な崩壊や地すべり発生斜面上部の残存土塊の滑動、仮排水路の掘削による新たな地すべり発生のおそれがあったため、現地の監視、技術支援を行ったが、これまでのところ地すべり土塊や地すべり斜面上部には新たな滑動現象は認められていない。

図 5.7 湛水位の経時変化(東竹沢地区)

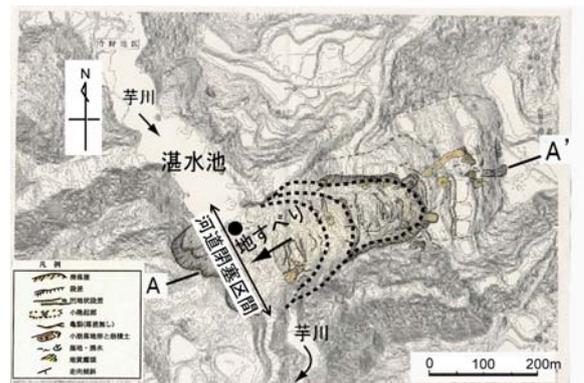
図 5.8 寺野地区地すべり平面図

図 5.8 に示した地形図を見ると、3つ程度のブロックからなると推定される。今回地震時に移動した範囲は、地すべり発生前の地形図より判読される地すべりブロックと概ね一致することから、地すべり地形を呈していた範囲が地震により滑動したと考えられる。また、今回滑動した範囲より上部においてもクラック等、多くの地すべり性の変状が見られる（写真 5.7）ことから、来春の融雪期には上部周辺の地すべり活動が懸念される。なお、すべり面の正確な深度とすべり面付近の土質等は現時点では不明であり、湯沢砂防事務所により地質調査ボーリングが実施されている。

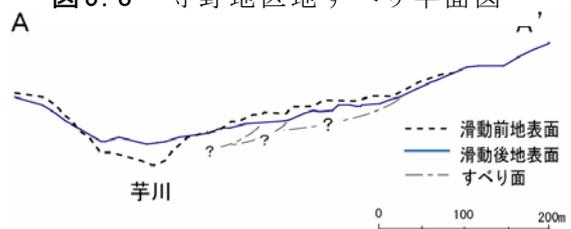
芋川の上流部、種芋原^{たねすはら}地区の南南西に位置する寺野地区では、地震により幅 230m 長さ 360m にわたり斜面が滑動した（写真 5.6、図 5.8、図 5.9）。滑動した土塊は、斜面下部を流れる芋川を河道閉塞させたため、上流からの流水が次第に湛水した。

図 5.9 寺野地区地すべり縦断面図

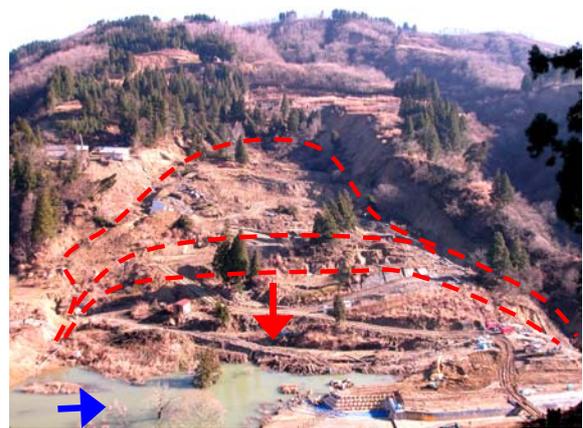
写真 5.6 寺野地区地すべりの全景（平成16年12月14日撮影）

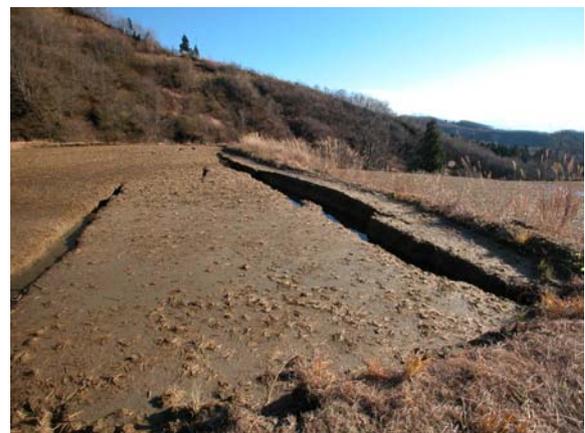
写真 5.7 寺野地区地すべり滑動範囲より上部の変状（平成16年12月14日撮影）

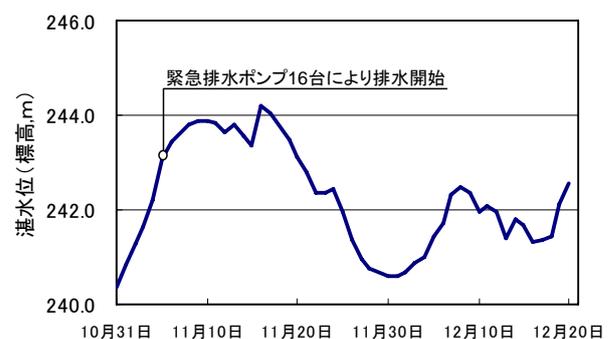
河道閉塞土砂の決壊・流出防止のため、ポンプによる緊急排水及び仮排水路工等の応急緊急対策が、湯沢砂防事務所により実施されている。湛水位は11月16日に最高水位 244.22m（標高値、上流河床標高は約 220m）に達したが、12月20日には 242.56m と低下しつつある（図 5.10）。応急緊急対策の実施にあたり、河道閉塞土砂下流部の崩壊の恐れがあったため、現地の監視、技術支援を行ったが、これまでのところ地すべり土塊や地すべり斜面上部には新たな滑動現象は認められていない。

図 5.10 湛水位の経時変化（寺野地区）
