平成 15 年 7 月九州豪雨災害に関する調査報告会

Investigation meeting on sediment related disaster caused by heavy rain  
in Kyusyu area on July, 2003

## 2003 年 7 月の梅雨前線豪雨によって発生した 九州地方の土石流災害（速報）

The debris flow disasters caused by localized rainfall of seasonal rain front  
in Kyusyu region in July, 2003 (prompt report)

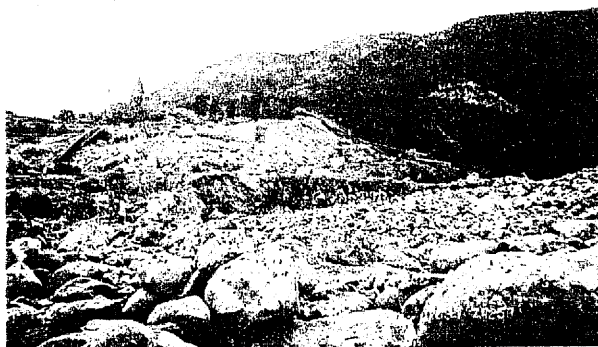
写真-7 尾根を乗り越えた泥流部 (2003 年 7 月 24 日撮影)  
Photo 7 Mud flow overflowed ridge, 24. July, 2003

泥流部である下流谷止工の約400m下流の右岸側では、外湾側にある比高10m程度の尾根状の高台を流下し、高台上の家屋を破壊した(写真-7)。この泥流部の

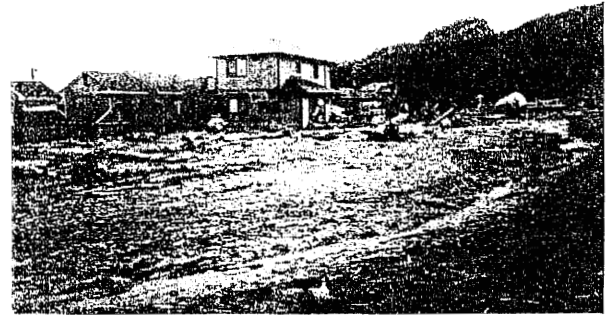
写真-12 谷出口付近の家屋の被災状況と巨礫の堆積状況（2003年7月22日撮影）

谷の出口付近の堆砂域には最大で直径2m程度の巨礫や流木が堆積し、人家が全壊した。また、合流点付近

Photo 12 Damaged houses and deposited huge rock at the exit of hollow, 22. July, 2003

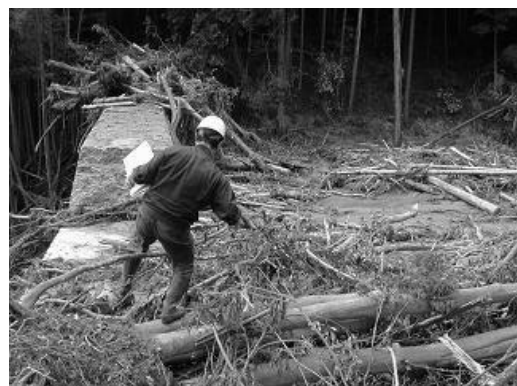
写真-2 砂防堰堤に捕捉された流木

砂防堰堤は住宅の上流側に構築されており、土石流発生当時、約 2,200m<sup>3</sup> の空き容量があったが、今回の土石流により満砂状態となり、また土石流はダム袖の一部を破壊して、土砂・流木はダムを越流し、下流域に流出した。ダムによる流木捕捉量は約 7m<sup>3</sup>、本数にして 80 本であった。土石流発生時、ダムは未満砂状態であっ

たことを考えると、堆積した土砂にも埋没しているものと思われる。ダム右岸側の袖には、直径 30cm のスギが折れた状態で捕捉されていた。

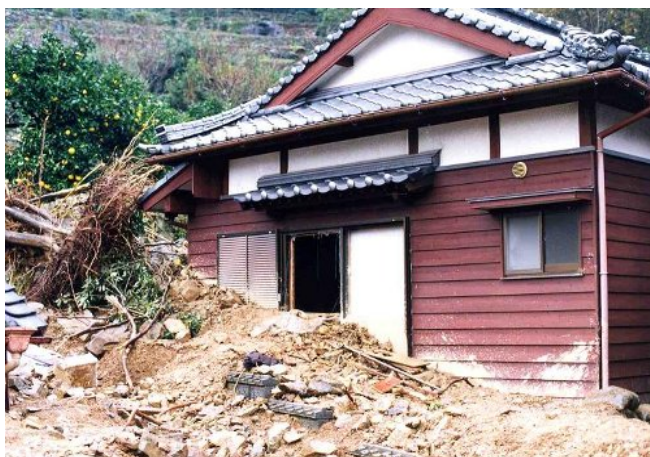
写真2 11月の大分県鶴見町の災害

11 月 27～28 日には大分県南東部鶴見町で豪雨（最大約 90mm/hr）、四万十層群（砂岩・頁岩）斜面からの土砂流出災害（被災家屋 12 戸）

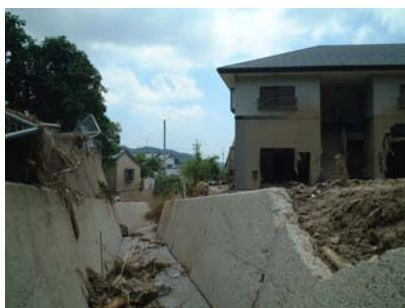
**Photo.2** The debris flow in Dazaifu

- (1) their source (directly running down from landslides),
- (2) their small equivalent friction coefficient "Mf" (values between 0.170 and 0.250) which caused many casualties at downstream area,
- (3) they brought a lot of organic debris (drift woods) that caused the heavy impact to the houses and buildings downstream,

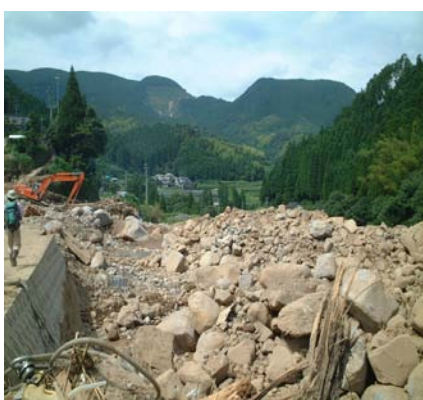
**Photo.4** The debris flow occurred in Hogawachi, Minamata, Kumamoto

1) Scale: the source failure has width of 80~100m. length 200m, maximum depth 10m, volume approximately  $9 \sim 10 \times 10^4 \text{m}^3$ .

2) Slope gradient: approximately  $30^\circ$  at the slope failure, and  $20^\circ$  at running.

3) "L" and "Mf":  $L=1.6\text{km}$ ,  $Mf=0.240 \sim 0.250$ .

4) Mechanism: mass movements from collapses on the unstable slopes by concentration of grand water.
