## 2.1 平成15年7月豪雨災害の概要

# 平成15年7月 九州豪雨災害の概要

国土交通省 九州地方整備局  
河川部 建設専門官  
判田 乾一

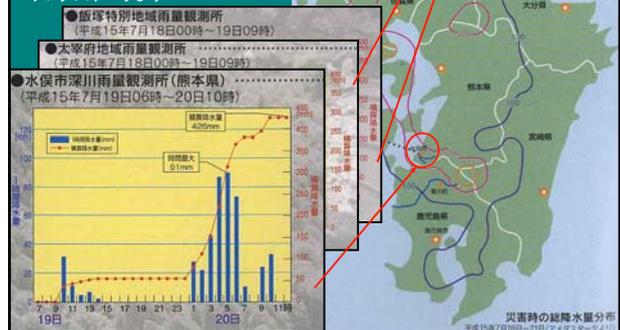
## 災害時の総降水量分布

7月18日～21日  
アメダスデータより

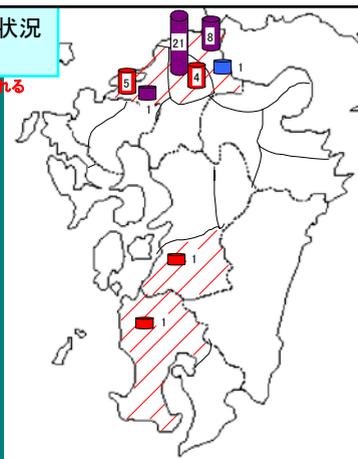
## H15.7.19土石災害発生状況

本省砂防部データより

※ 被害が発生しなかったものも含まれる

- 土石流等
- 地すべり
- がけ崩れ

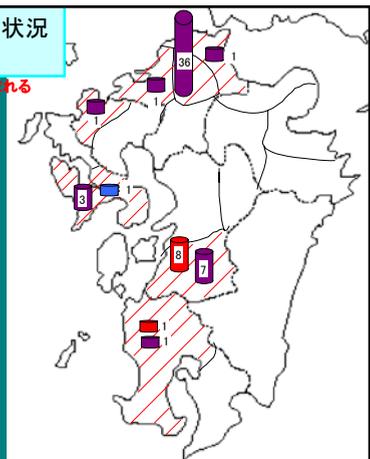
## H15.7.20土石災害発生状況

本省砂防部データより

※ 被害が発生しなかったものも含まれる

- 土石流等
- 地すべり
- がけ崩れ
