太宰府市原川における流木の発生・流下・堆積の実態

独立行政法人 土木研究所
土砂管理研究グループ
田中 秀基

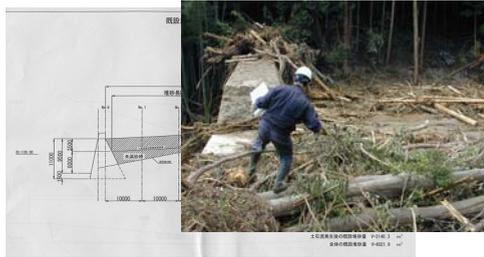
砂防堰堤による土砂と流木の捕捉

砂防ダムに堆積した流木容積率：3%（対策指針では2%）

$$\text{流木容積率} = \frac{\text{堆積した流木量}}{\text{堆積した土砂量}}$$

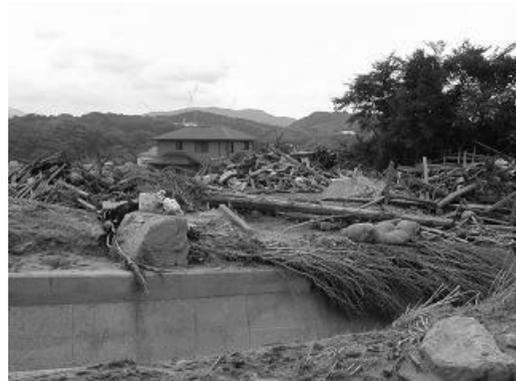
写真-1 下流域の流木による被害状況

平成 15 年 7 月 九州北側に停滞する梅雨前線に南から湿った空気が流れ込み、局地的な豪雨が発生した。7 月 17 日夜間から 7 月 19 日 12:00 までの総雨量は 362mm に達し、3:00～4:00 までの 1 時間雨量は 81.5mm という記録的な集中豪雨となった。この降雨により、流木を伴う土石流が発生し、人的被害死者 1 名、家屋被害全壊 6 戸、半壊 14 戸、一部損壊 20 戸の災害となった。

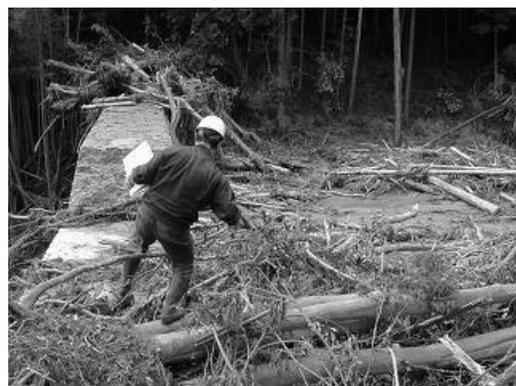
写真-2 砂防堰堤に捕捉された流木

砂防堰堤は住宅の上流側に構築されており、土石流発生当時、約 2,200m³ の空き容量があったが、今回の土石流により満砂状態となり、また土石流はダム袖の一部を破壊して、土砂・流木はダムを越流し、下流域に流出した。ダムによる流木捕捉量は約 7m³、本数にして 80 本であった。土石流発生時、ダムは未満砂状態であっ

たことを考えると、堆積した土砂にも埋没しているものと思われる。ダム右岸側の袖には、直径 30cm のスギが折れた状態で捕捉されていた。

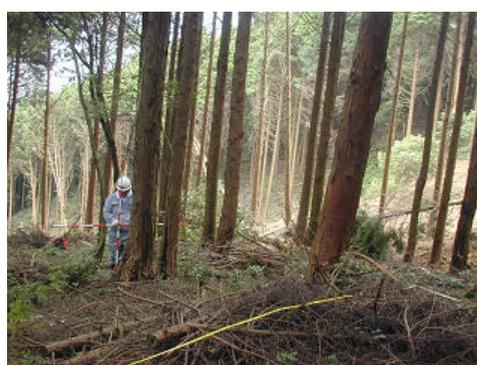
写真-4 コドラート調査状況
(上流崩壊地そば)

コドラート調査、および流域の崩壊面積を算出することにより、発生流木量の推定を行った。コドラート調査は、崩壊前、同様の植生状態であったと思われる健全な斜面に 10 × 10m の調査プロットをとり、この範囲内に存在する立木の本数・胸高直径・高さの全数を調査した。調査は2カ所で行った。1カ所は、崩壊した斜面（写真-3）付近で、針葉樹（スギ）が主体となっている範囲（写真-4）で、もう1カ所は、左支川分岐点下流の左岸側で、広葉樹が主体となっている範囲である。針葉樹・広葉樹それぞれ推定した崩壊面積に、調査した 100m² あたりの流木幹材積を乗じることにより、発生量を計算した。その結果、発生流木量は、針葉樹 234m³、広葉樹 72m³ で、合計 305m³ であった。

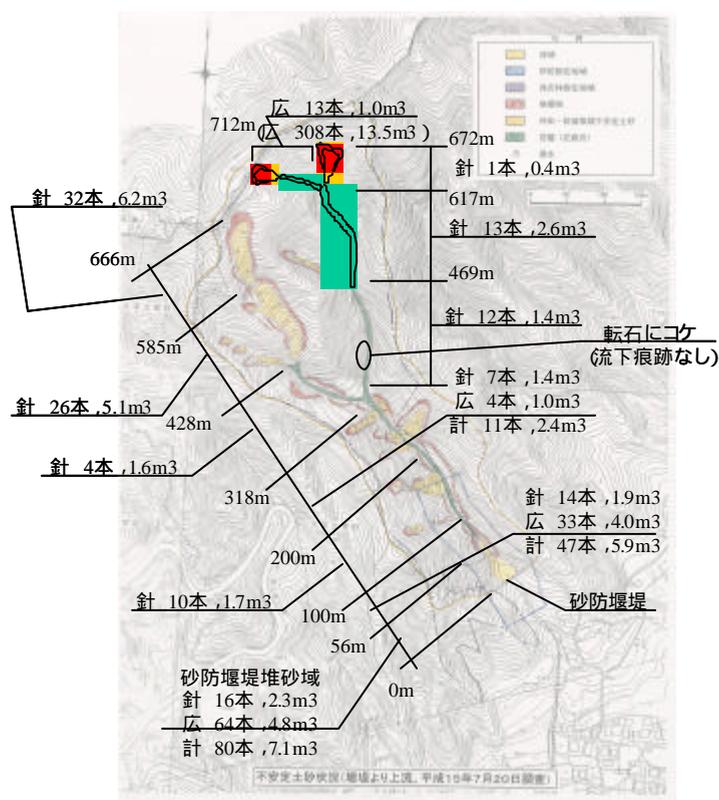
図-1 太宰府原川平面図と流木分布

砂防堰堤より上流を踏査し、溪流内に堆積する流木量の調査を実施した。本川を7区間、左支川を4区間に分割し、それぞれの区間で、流木堆積本数と長さ・直径を測定した。図-1に流域平面図、図-2に縦断図を示す。調査の結果、溪流内に堆積する流木量は477本、42m³（注：左支川源頭部の推定量308本、13.5m³を含む）であった。砂防ダムに堆積した量と合わせると、49m³、557本である。流出流木量は、調査に入った時点ですでに一部流木が撤去されていたため、発生量から溪流内と砂防ダム堆積量を差し引くことにより、流

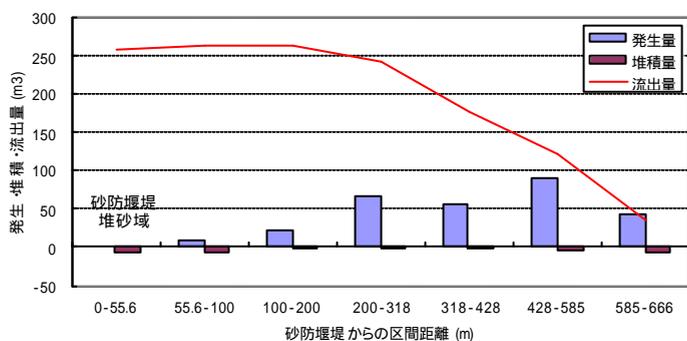
図-3 本川流木収支図

出流木量とした。その結果，流出流木量は 256m³であり，砂防ダムを基準とした流木流出率は，84%と計算できる。発生量・堆積量・流出率のまとめたものを，表 - 1 に，本川及び左支川の流木収支図を図-3，4 に示す。

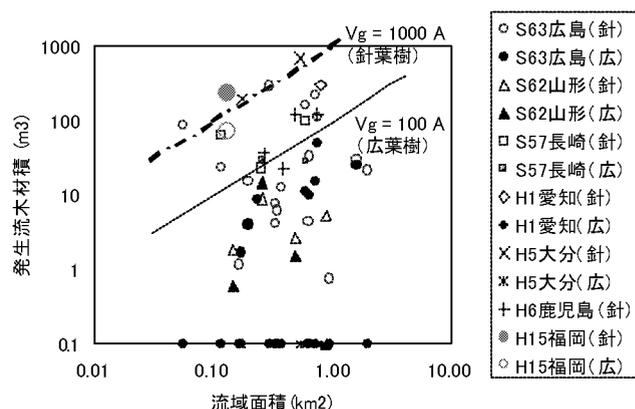
図-5 流域面積と発生流木幹材積

流木対策指針（案）（2000）に示された、流域面積と発生流木幹材積、生産土砂量と発生流木幹材積の図に、今回のデータをプロットしたのが、図-5, 6 である。生産土砂量は、福岡県の調査資料より、 $13,675 \text{ m}^3$ とした。図-5によると、流域面積に対し、特に広葉樹の発生量が多い。コドラート調査時、特に密集した場所を測定したことが原因による誤差も考えられる。
