# 国土技術政策総合研究所資料

No. 255

## 日本の港湾の舗装と荷役機械の実態調査結果について

A Result of Investigation into the Actual Conditions of Japanese Ports Pavement and  
Cargo Handling Machines

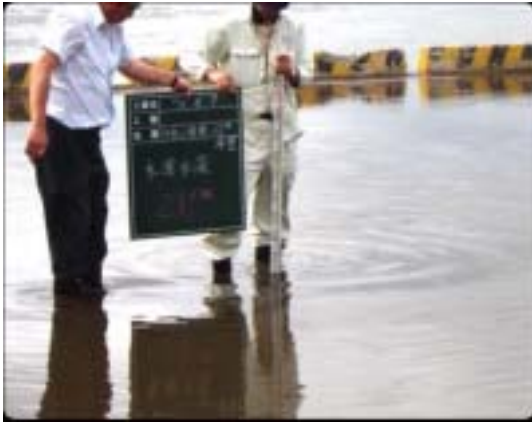
写真-1 水没状況 (A 1 港)

次に破損状況について述べる。A1港では岸壁が水没している。写真-1の方法で計測してもらった結果、21cmの水没である。これは調査票によるとエプロンが沈下し降雨後、利用できない状態となっており早急に補修が必要とのことである。次に写真-2のA2港では、広く深いわだち掘れが生じており、わだち掘れを越えて通過するのが困難になっている。次に写真-3のA3港では木材を100t吊りクローラークレーンで荷役している岸壁で排水不良による水たまりができています。A3港の主要岸壁であり、隣に建設中の-13m岸壁の供用開始までこの岸壁を供用せざるを得ない。木材の荷役が忙しく行われている岸壁である。

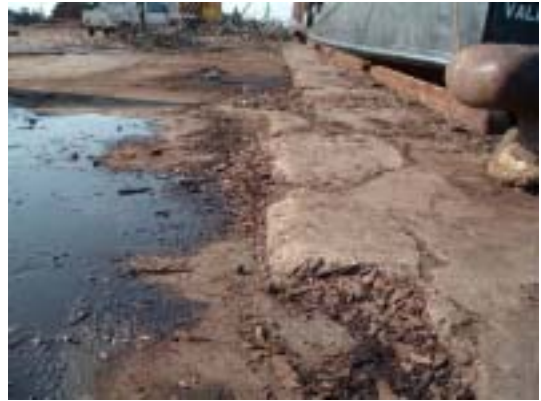
写真-3 エプロン舗装の段差,水溜り (A 3 港)

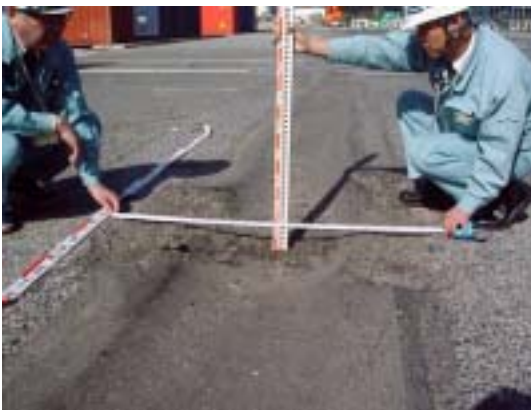
写真-2 RTG 走行路わだち掘れ(A2 港)

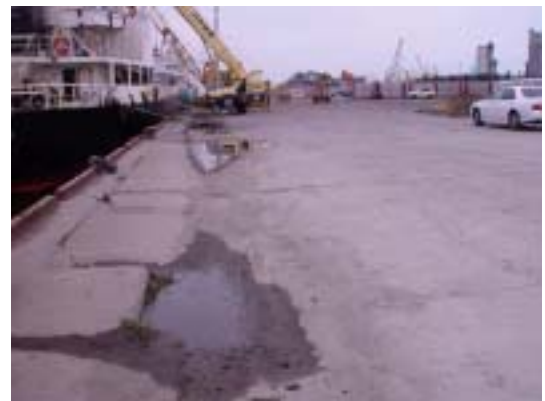
写真-4 エプロンのわだち掘れ (A 4 港)

最後にA4港ではアウトリガー荷重がかなり大きいいため、大きなわだち掘れ(段差)が生じている。これだけ掘られるとアウトリガーも接地面積が少なくなり

接地圧が大きくなっていることが懸念される。

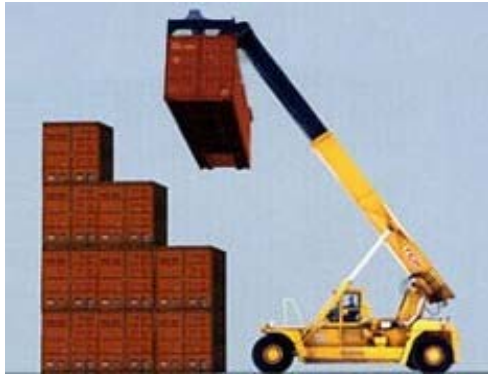
写真-5 リーチスタッカ

同じ定格荷重でも定格中心距離が大きくなればフォークリフト自重を大きくするか、ホイールベースを長くして重心位置を後方にしてバランスを取る必要が有る。したがって、一般タイプ（定格荷重中心500～900mm）、コンテナ用（1250mm）の2種類に分類した。リーチスタッカについては、形状・機能が分かるよう写真-5のみ示した。

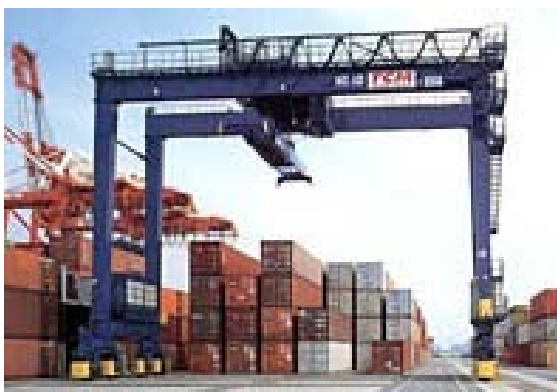
写真-6 トランスファークレーン

RTG(Rubber Tyred Gantry Crane)ともよばれる。その機種の規模を 6 列 1 シャーシーレーン、4 段 1 クリアーなどと表現する。寸法はホイールベース 7m、高さ 17m、スパン(左右のタイヤ間) 23m 程度である。たとえば 1 列目のコンテナを吊る場合と 3 列目のコンテナを吊る場合では、当然左右の荷重バランスも違い、輪荷重の大きさも違ってくる。また、その形状ゆえ走行時の加速による慣性により、前輪荷重の一部が後輪側のタイヤに荷重移動し、静止時よりも大きな輪荷重となる。また、進行方向に対して横方向の風を受けると、この場合もまた荷重移動が生じ、風上側の輪荷重が減少して風下側の輪荷重が増加する。今回メーカーに対して

慮した B 社 8 輪タイプが大きな値であった。積載状態での輪荷重は図-31 より、風荷重の有無で A 社 8 輪タイプは 30%、16 輪タイプで 40%程度大きい値であった。接地面積に関しては、図-32 より、A 社 8 輪タイプは 30%、16 輪タイプで 40%程度大きい値であった。接地圧に関しては、図-33 より風荷重無し、吊り荷片側の条件が最大となった。又、RTG の輪荷重は前述のように風荷重、走行時の慣性荷重の影響を受けるが、通常時でもコンテナを積降ろしする列により異なる。大阪港、神戸港では RTG 走行路は当初たわみ性舗装で作られたが、わだち掘れが発生し、剛性舗装に移行している。無積載でも風荷重だけで約 280 t の輪荷重が発生する。また、この機械は写真-6 のようにコンテナと平行に移動するだ

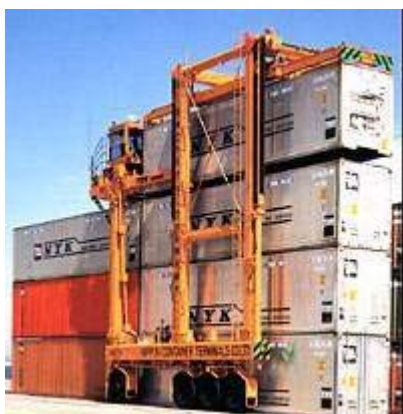
写真-7 ストラドルキャリア

けでなく、直角方向にも移動しコンテナの積み下ろしをする。その際には90度の方向転換のため、タイヤの据え切りを行う。この機械の走行路の設計には注意を要する。次にストラドルキャリアについて述べる。形状は写真-7のとおりである。国内メーカー2社について調査した。この機械はコンテナを抱えてエプロンとコンテナヤードの往復、またはコンテナの積替えなどに使用される。このため、急発進、急旋回、急停止を繰り返し、舗装の疲労破壊の主役となることが多い。英国の港湾舗装の基準<sup>8)</sup>ではこれら動的荷重に対して、回転：60%，加速：10%，表面不陸：20%，ブレーキング：±50%が認められている。この機械は4軸有り、1～3軸までが隣接しており、3軸と4軸間が離れている。運転席は4軸付近の上部、一番高い場所に有る。

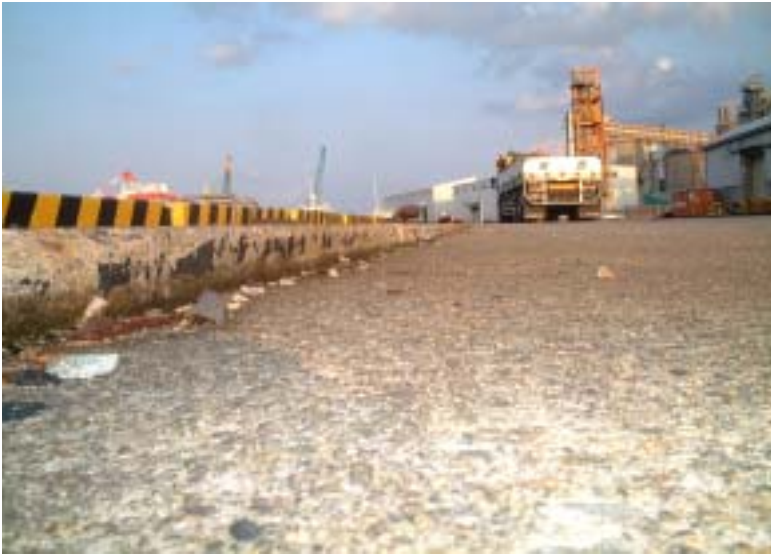
| 走行軌跡部の沈下 | | | | |

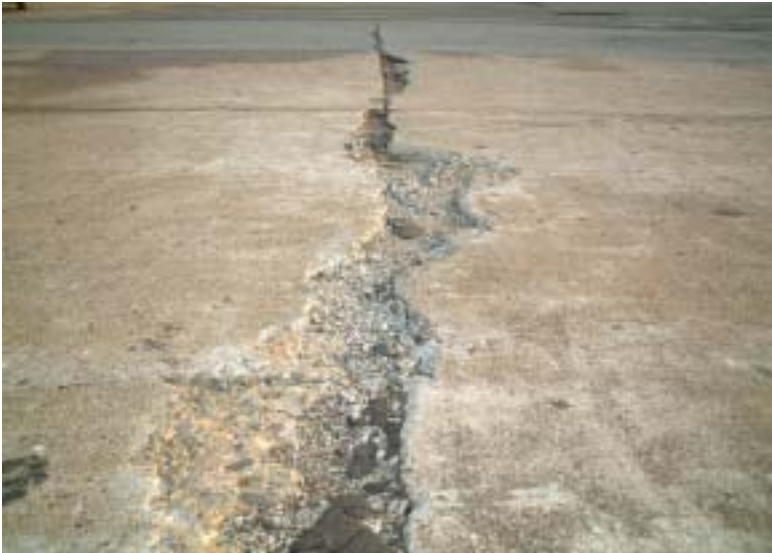
| ジョイント部のひび割れ | | | | |

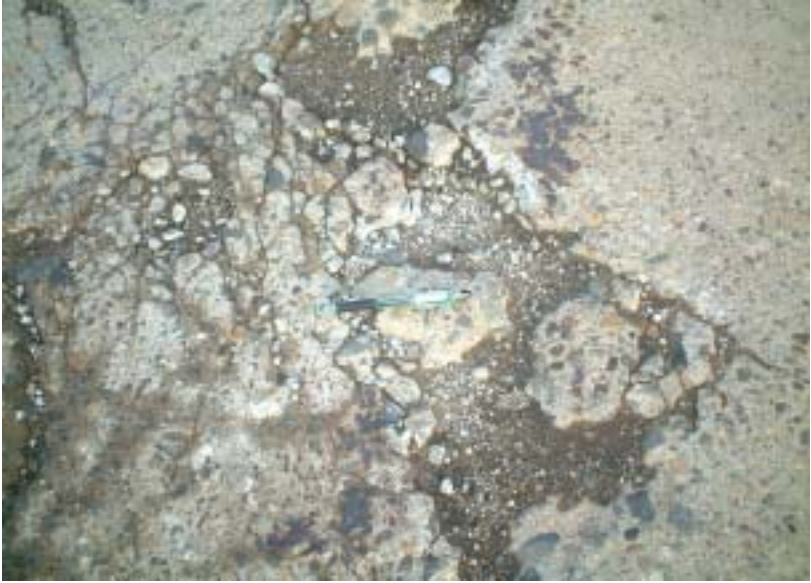
| 路床の沈下によるわだち掘れ | | | | | |

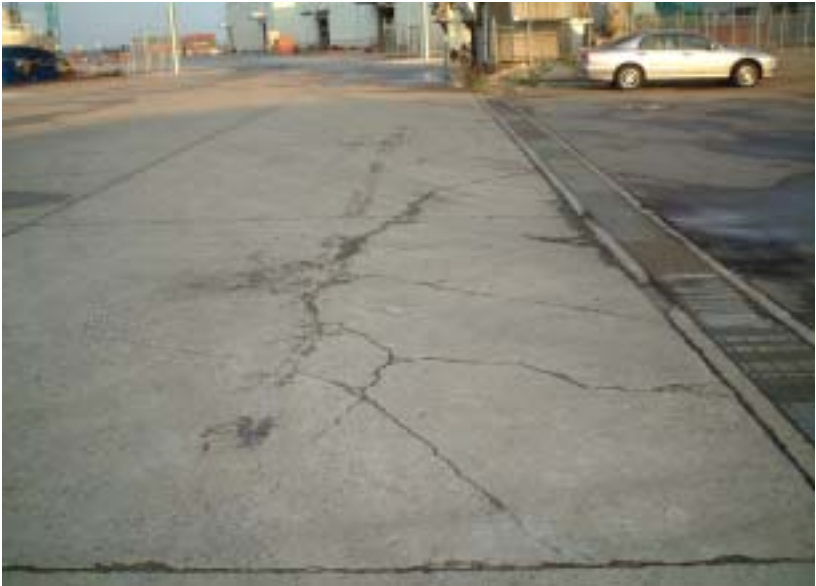
| 不等沈下によるひびわれ | | | | | |
