データ集 簡易貫入試験結果

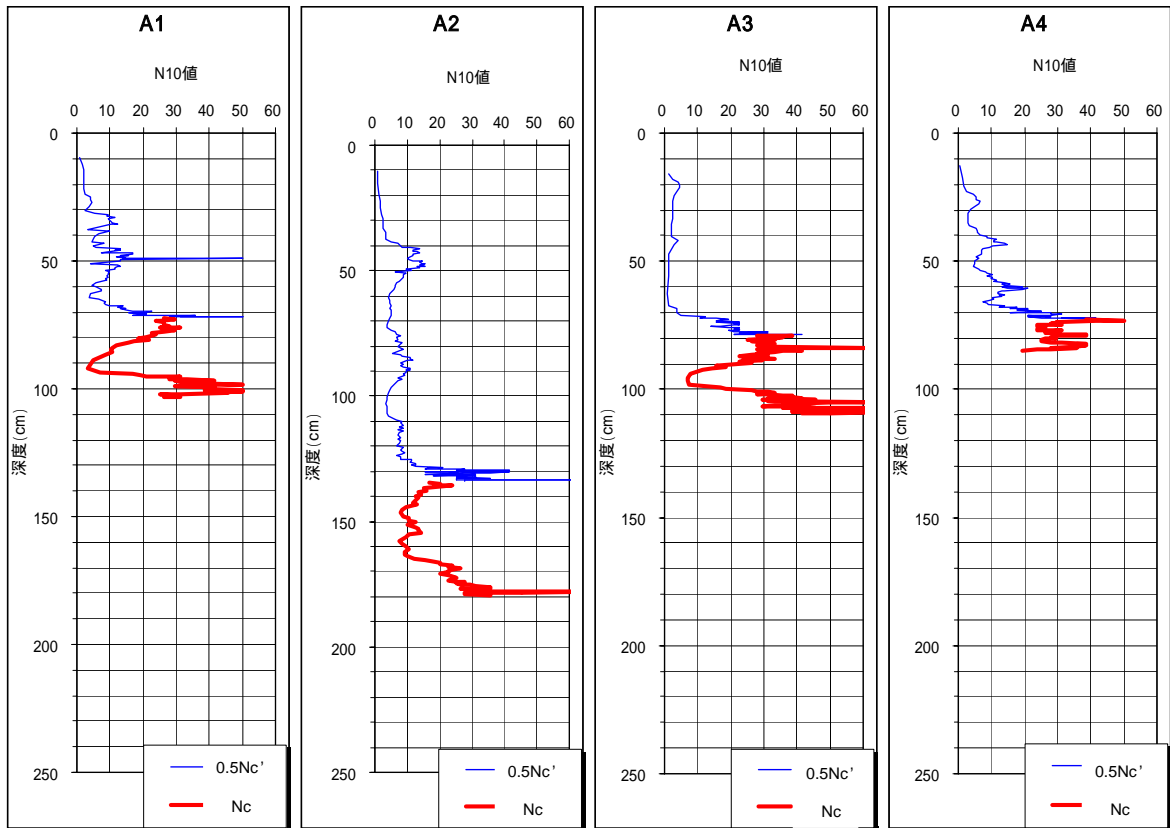
図 D1 静岡市小坂赤坂地区の崩壊地外の試験結果

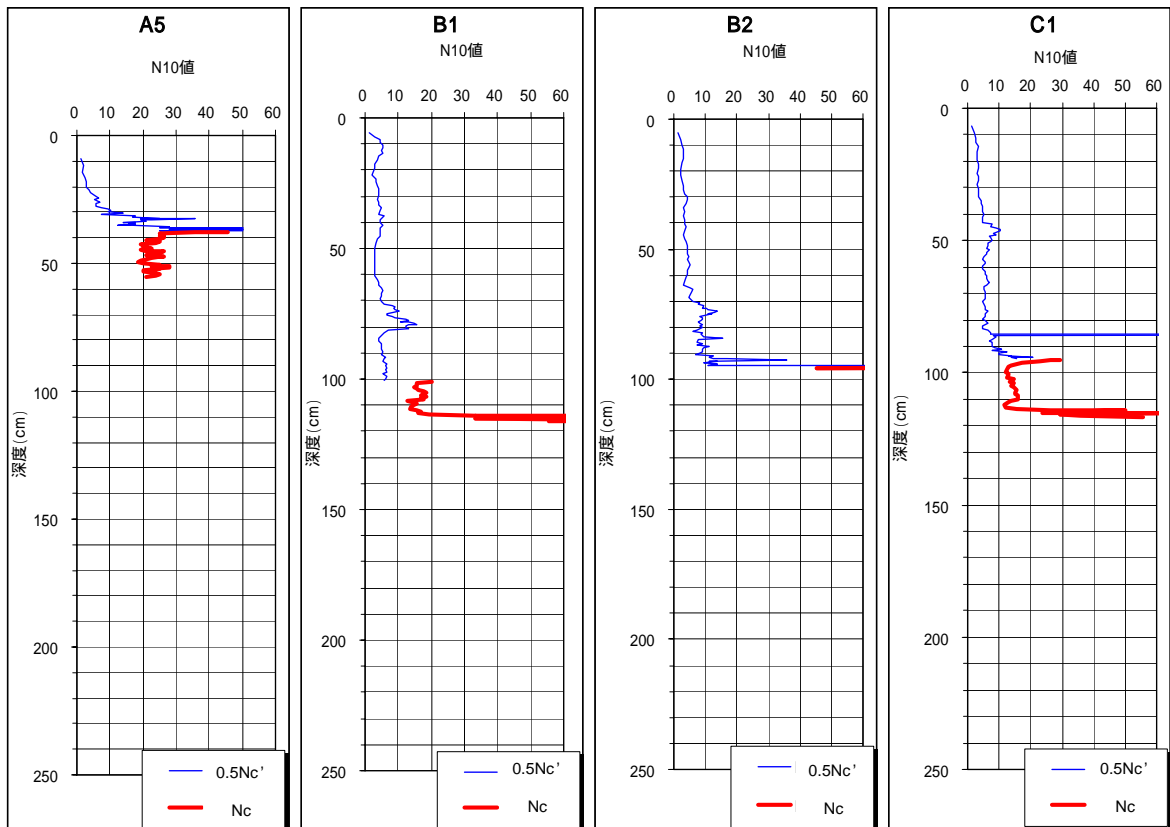
図 D1 静岡市小坂赤坂地区の崩壊地外の試験結果 (つづき)

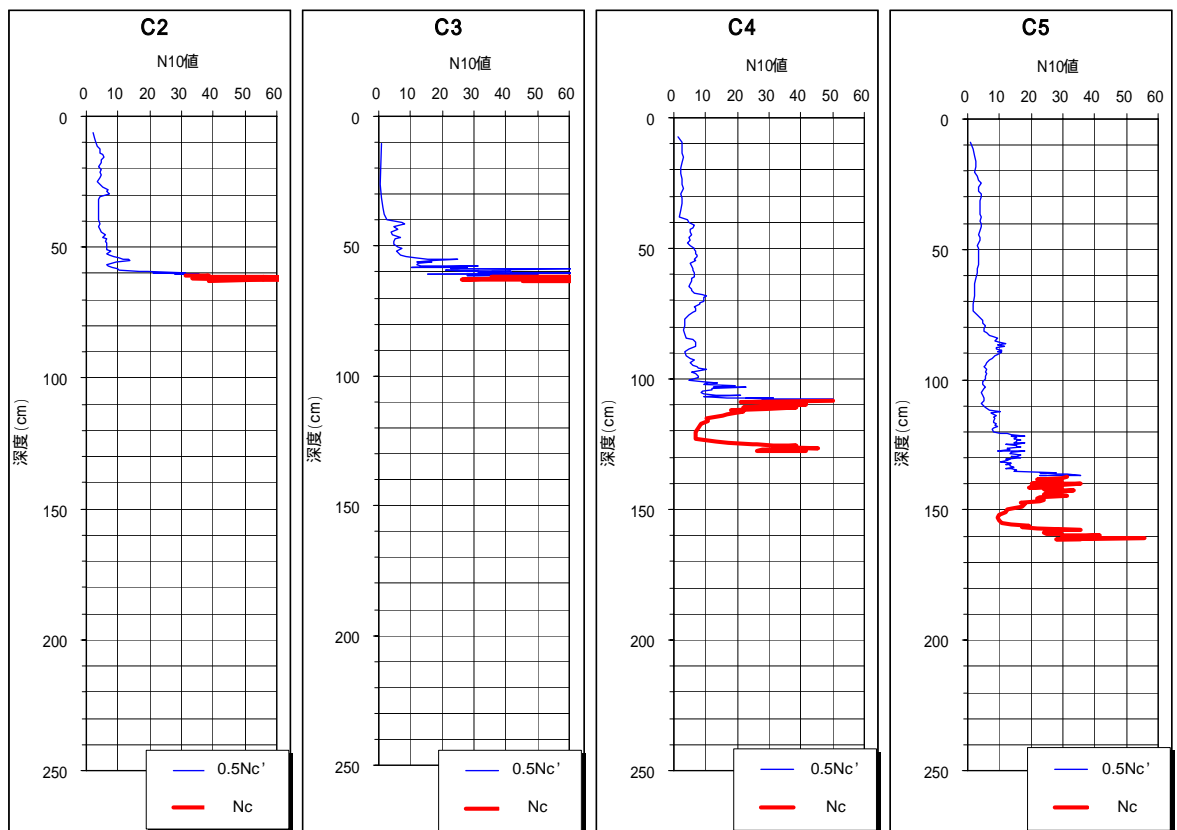
図 D1 静岡市小坂赤坂地区の崩壊地外の試験結果（つづき）

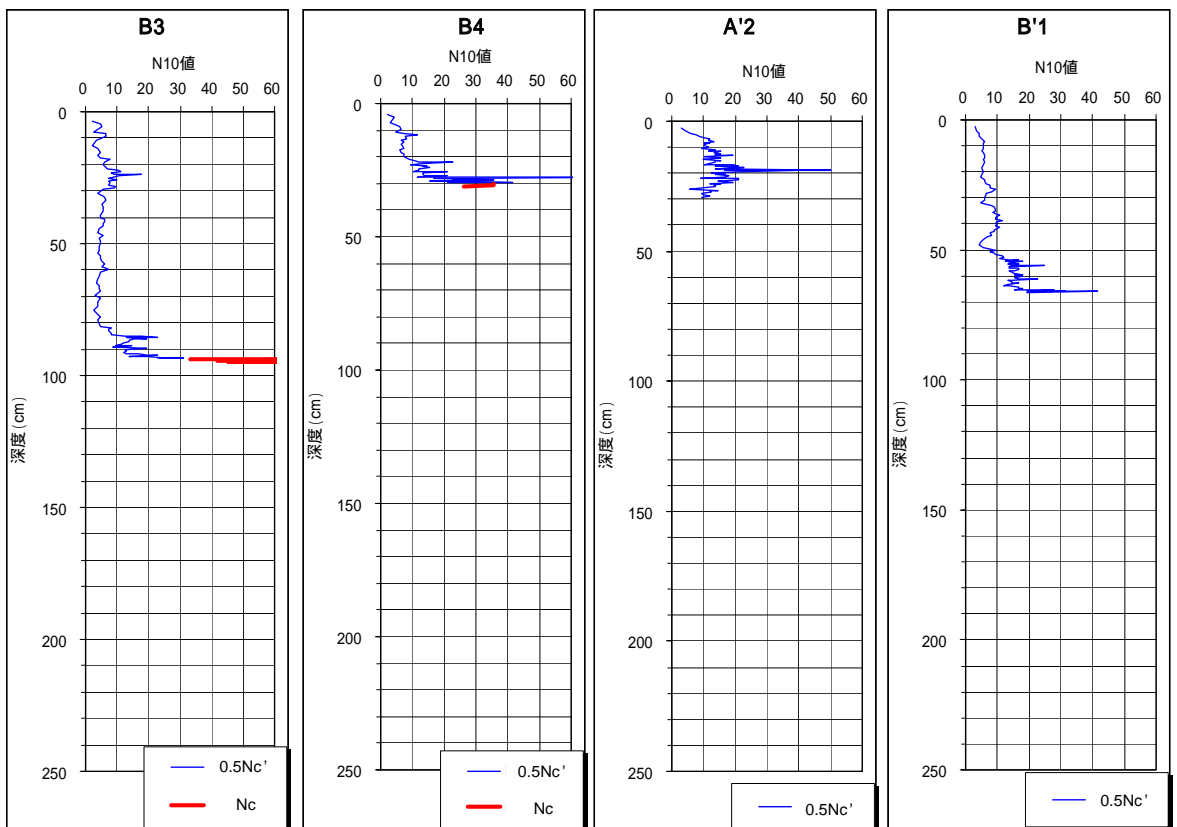
図 D2 静岡市小坂赤坂地区の崩壊地内の試験結果（崩土の堆積がない範囲）

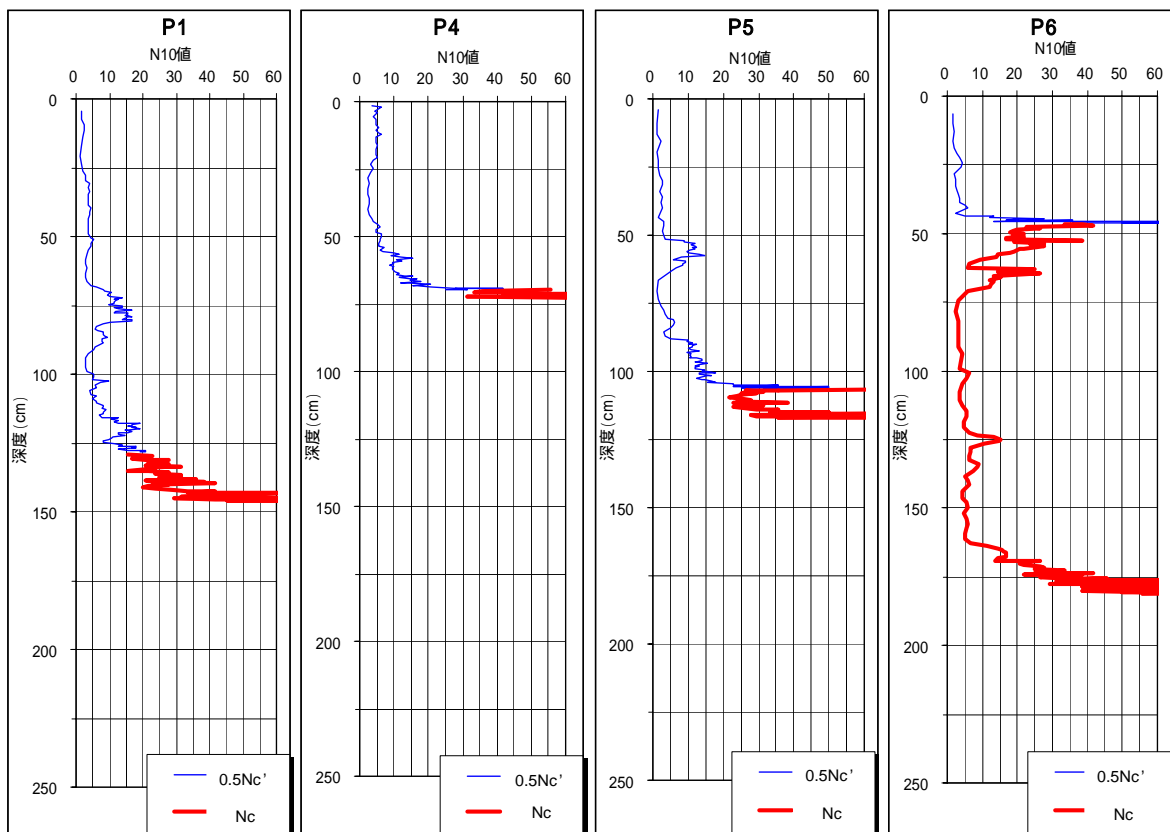
図 D3 横須賀市鴨居地区の崩壊地外の試験結果

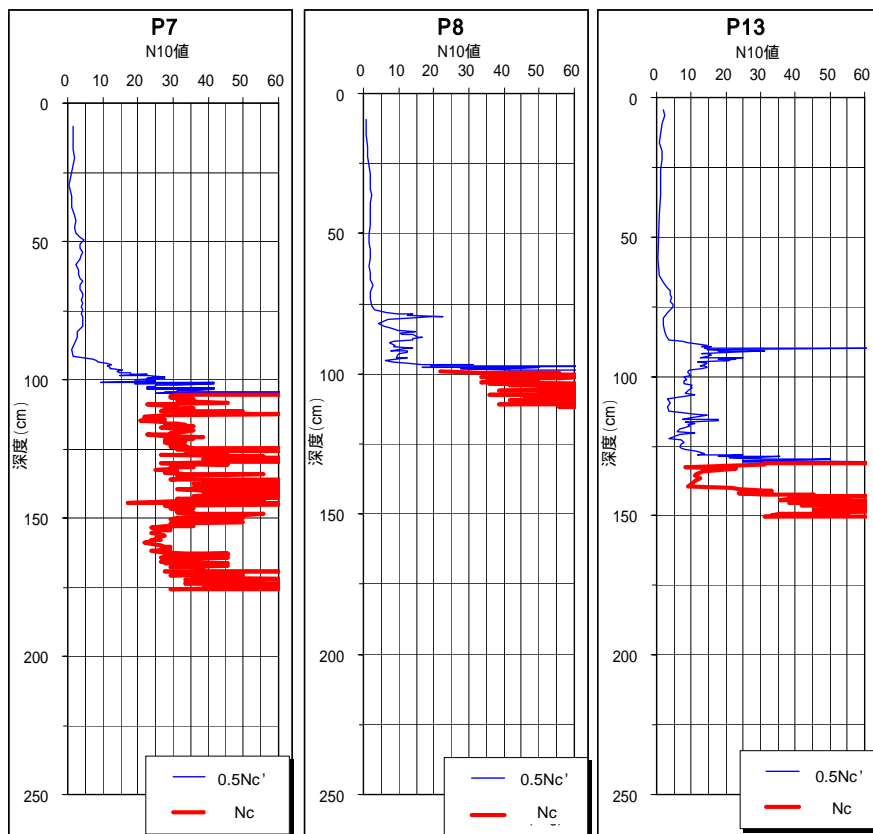
図 D3 横須賀市鴨居地区の崩壊地外の試験結果 (つづき)

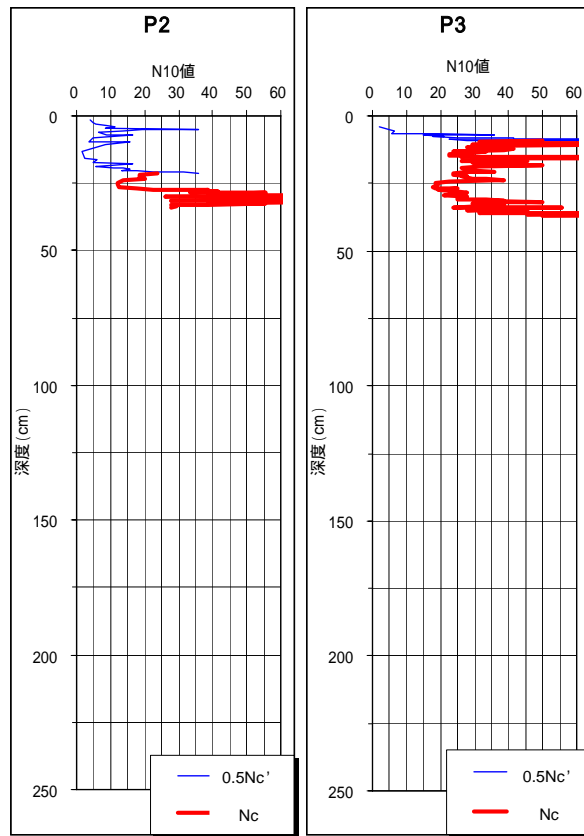
図 D4 横須賀市鴨居地区の崩壊地内の試験結果

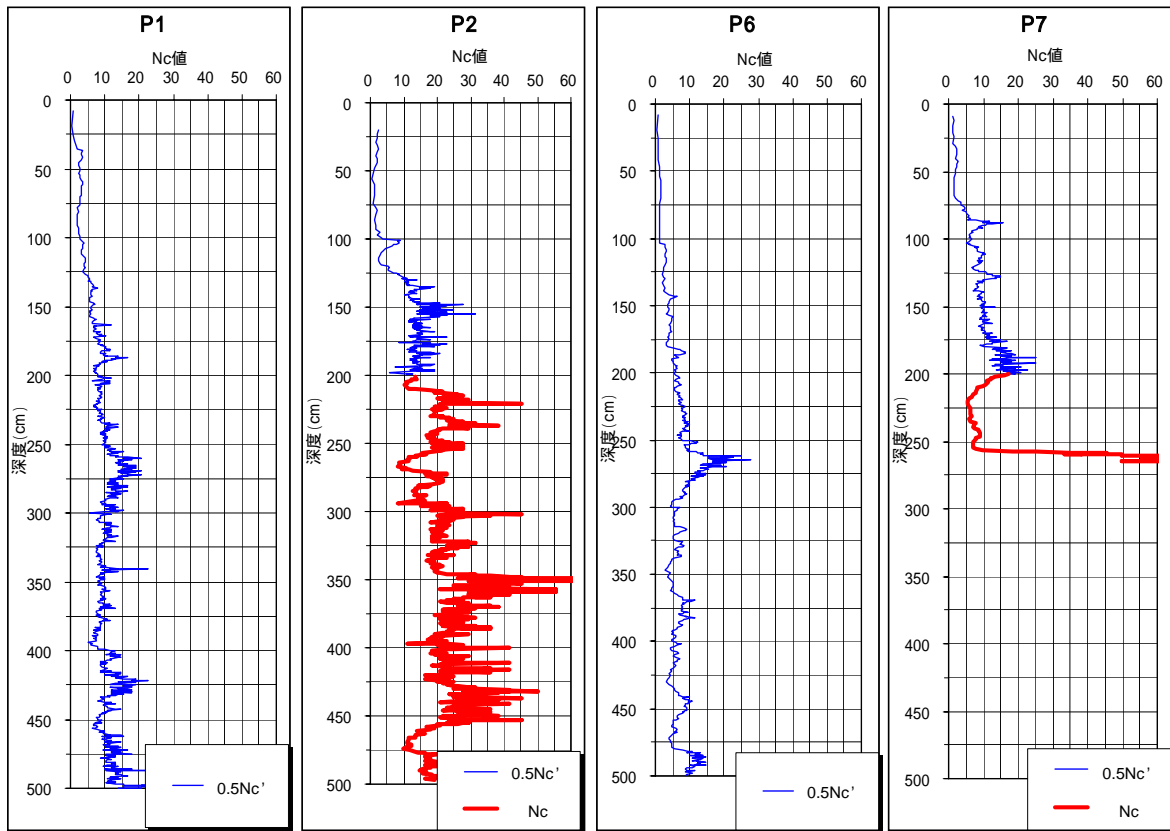
図 D5 新潟県三島町逆谷地区の崩壊地外の試験結果

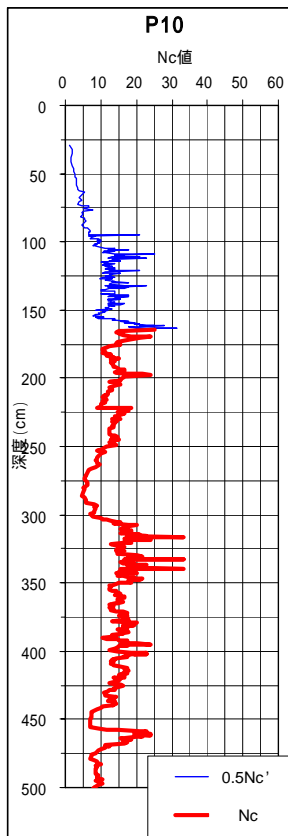
図 D5 新潟県三島町逆谷地区の崩壊地外の試験結果 (つづき)

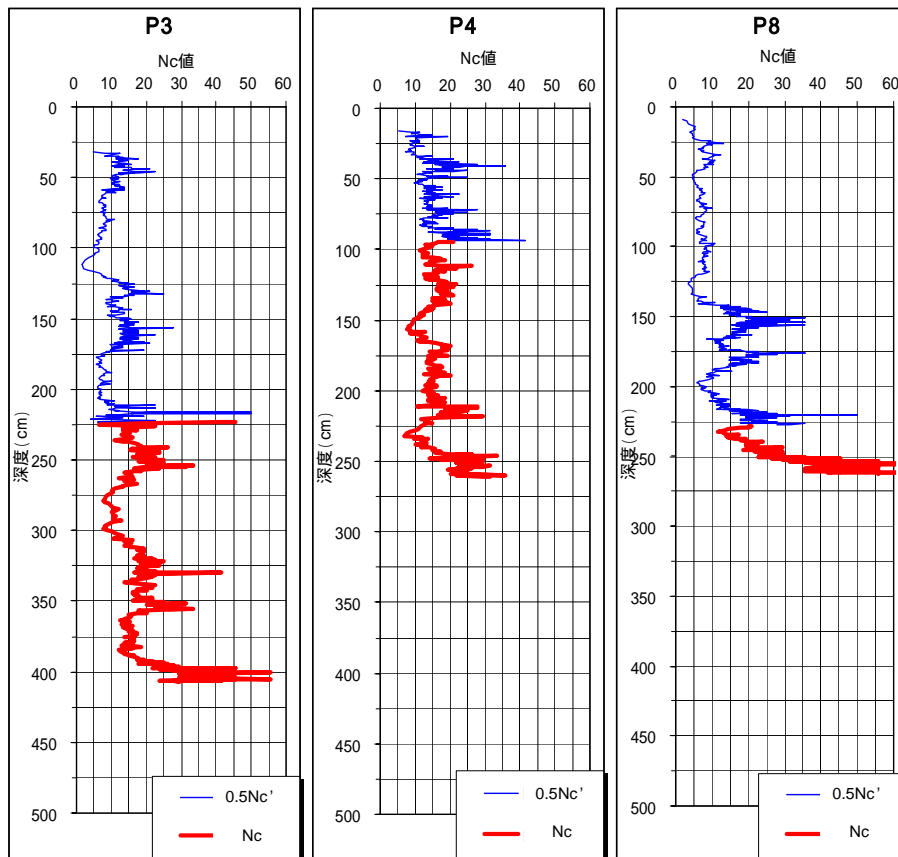
図 D6 新潟県三島町逆谷地区の崩壊地内の試験結果

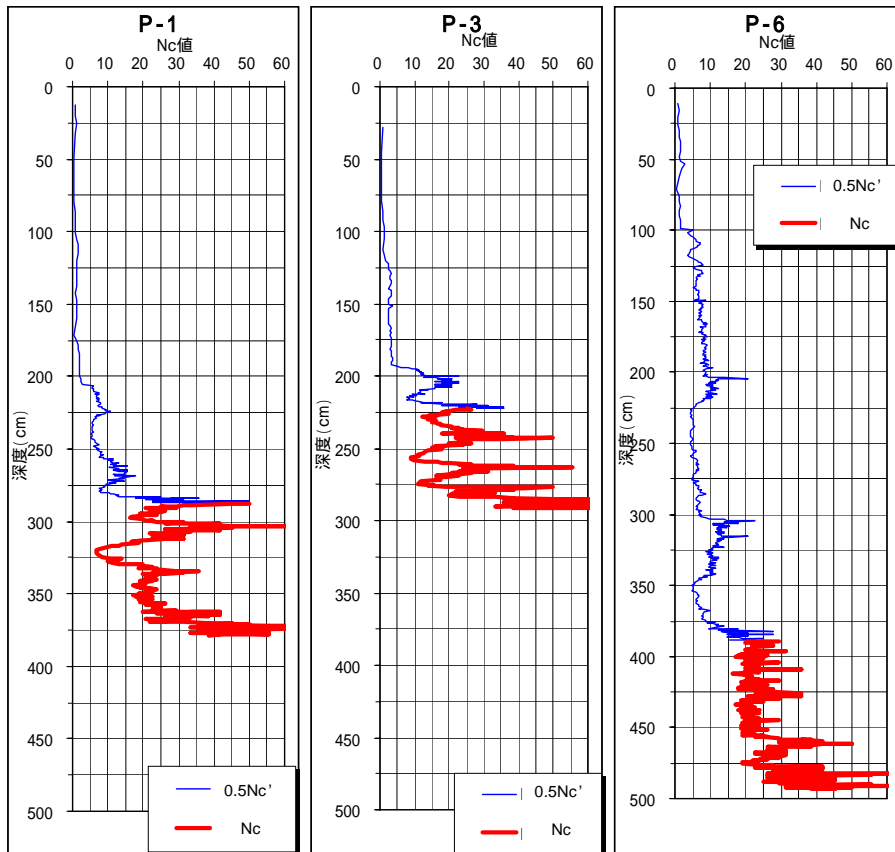
図 D7 鎌倉市台地区の崩壊地外の試験結果

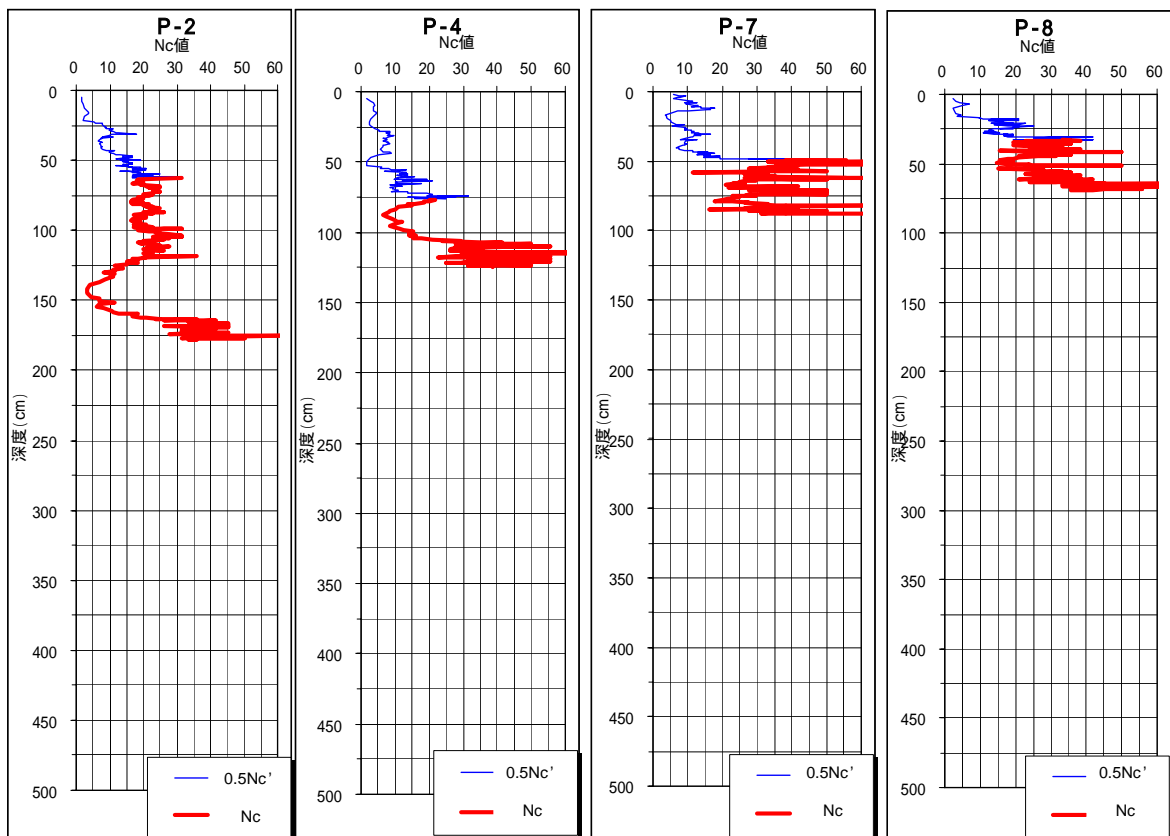
図 D8 鎌倉市台地区の崩壊地の試験結果

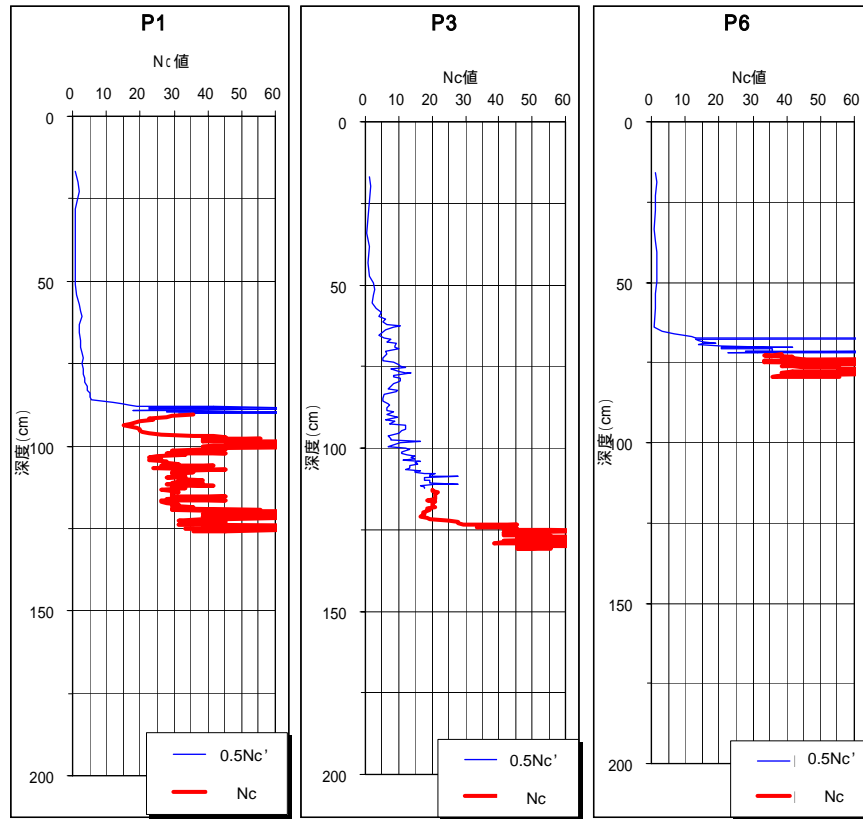
図 D9 鎌倉市極楽寺地区の崩壊地外の試験結果

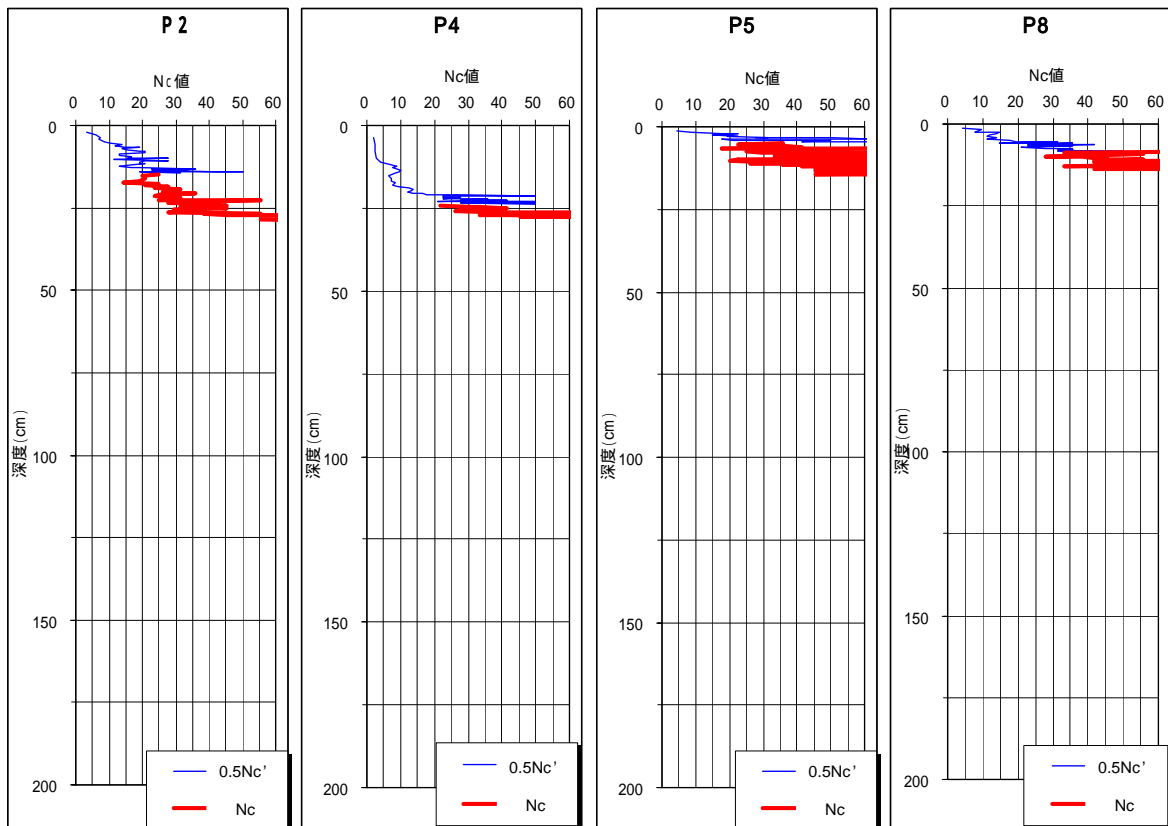
図 D10 鎌倉市極楽寺地区の崩壊地の試験結果

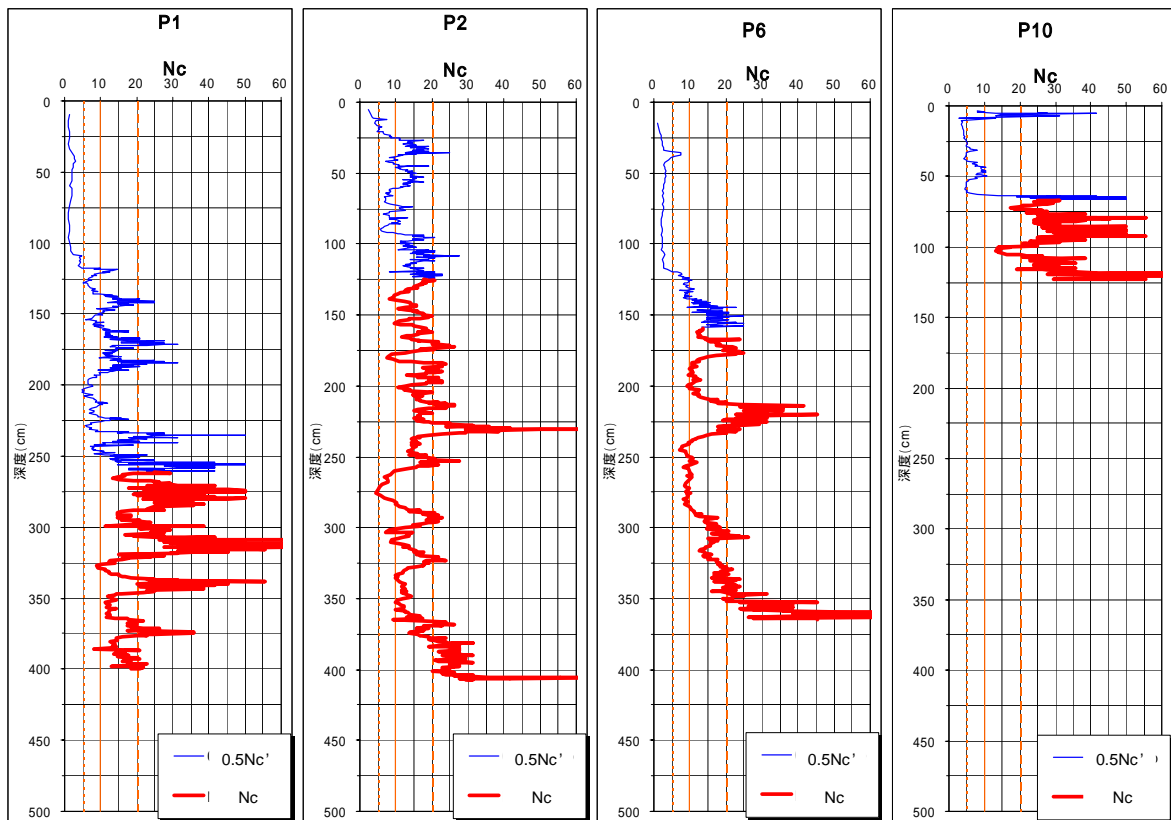
図 D11 鎌倉市極楽寺地区の崩壊地外の試験結果

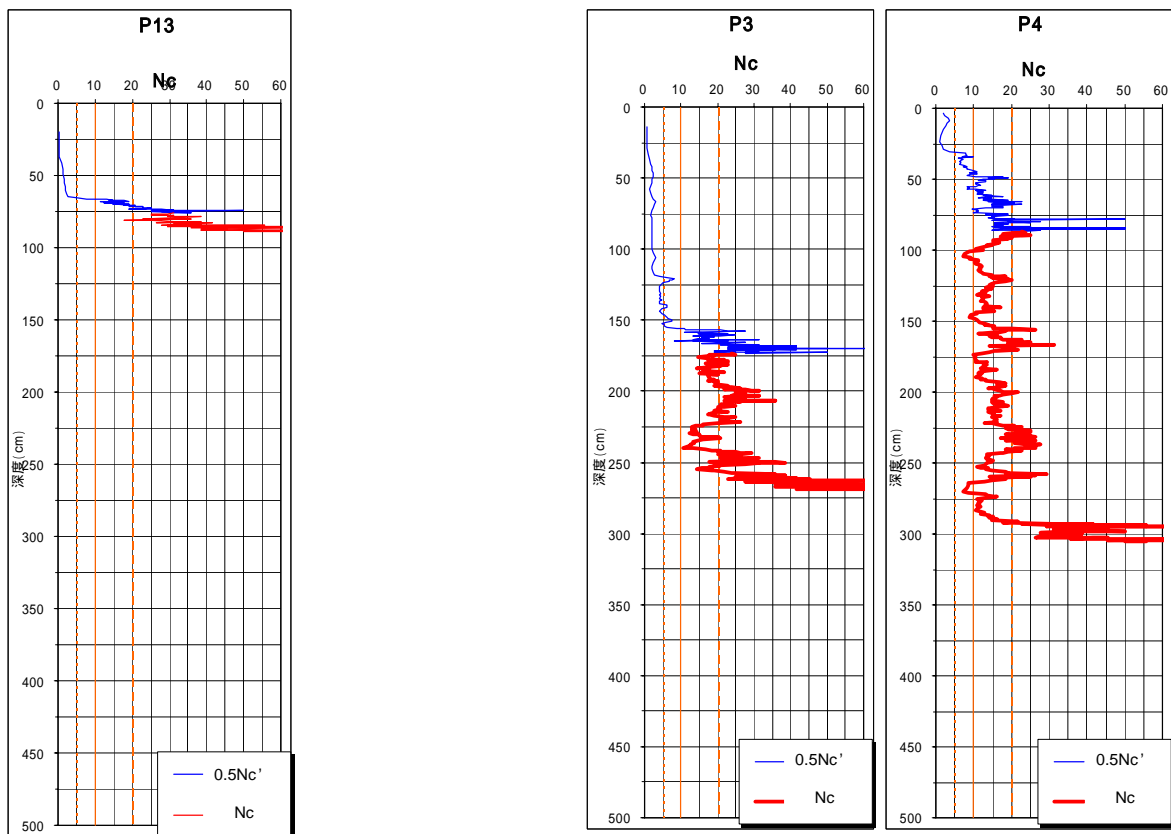
図 D11 のつづき

図 D12 鎌倉市手広地区の崩壊地の試験結果

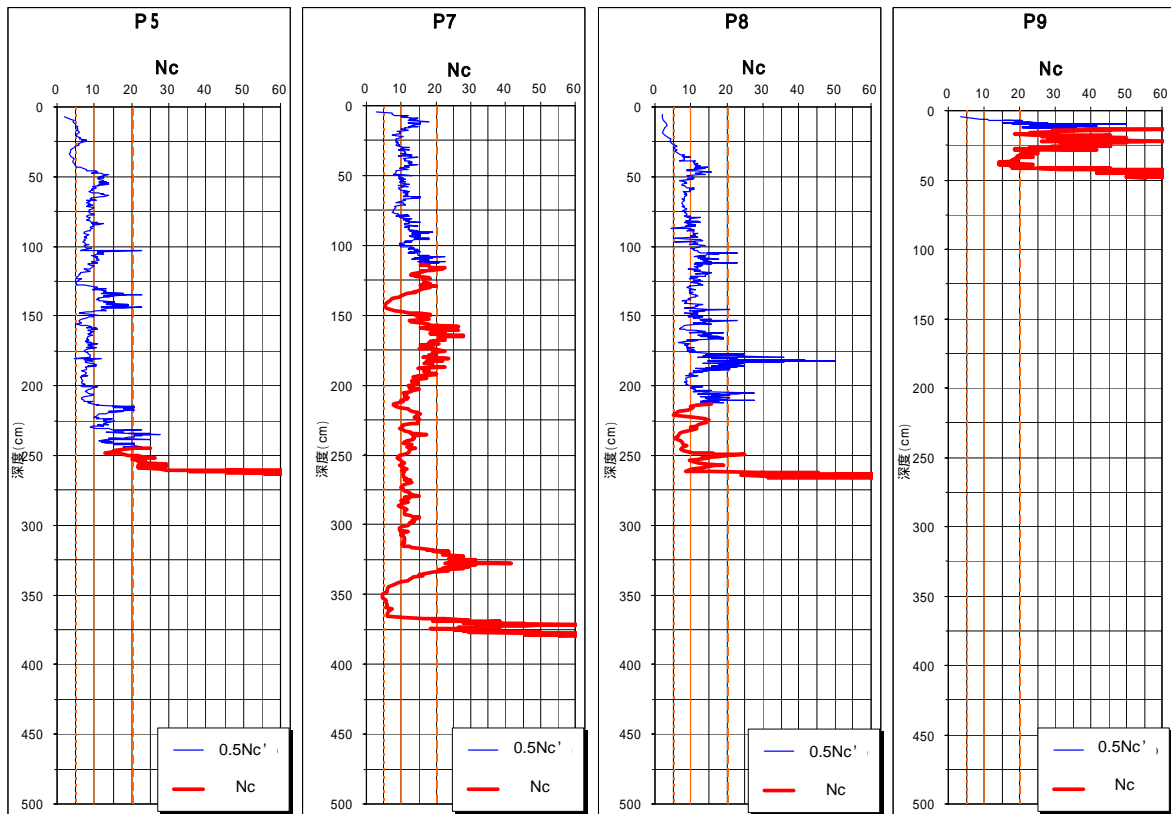
図 D12 鎌倉市手広地区の崩壊地の試験結果 (つづき)

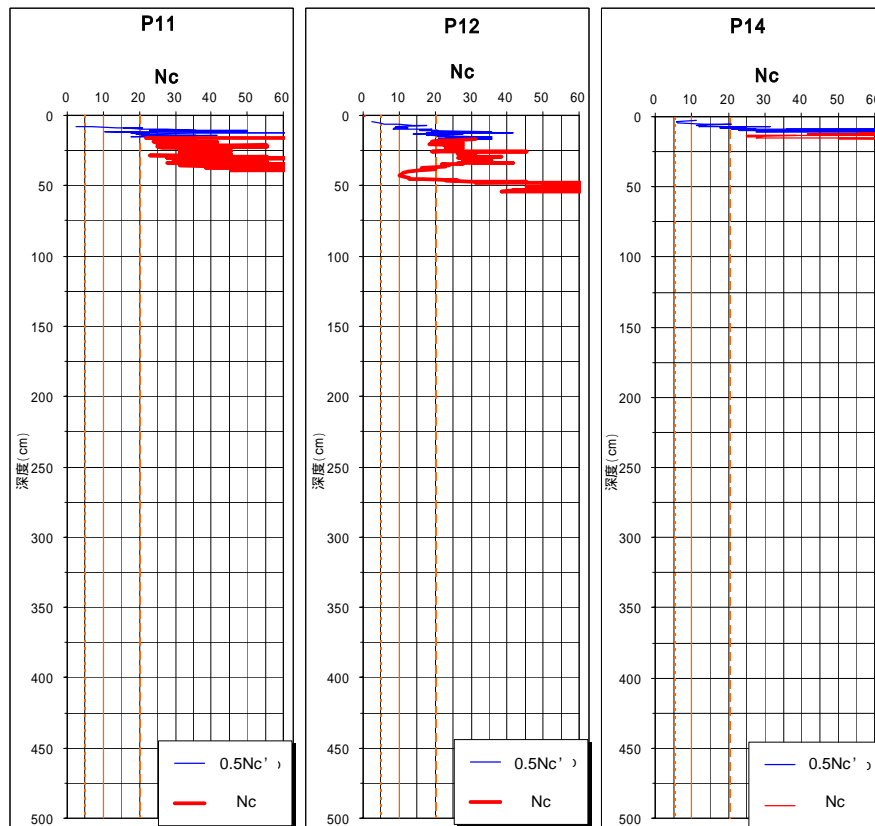
図 D12 鎌倉市手広地区の崩壊地の試験結果 (つづき)
