## ③劣化部の除去

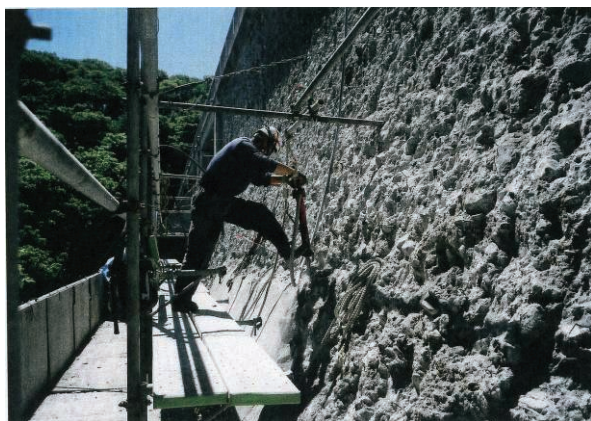
写真 3.28 劣化部除去状況

劣化の状態から 100 mmのハツリを標準として施工した。使用機械は、コンプレッサー（35～50ps）とチップパー、ピック、ブレーカーの組合せで実施している。状況に応じて、フェーノールフタレイン試薬を使用し、試験を実施しながら作業を実施した。

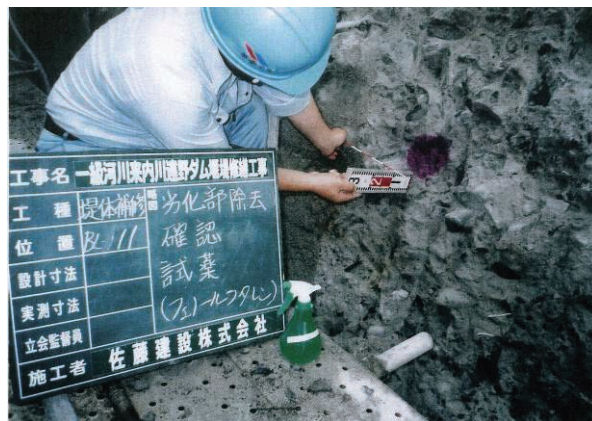
写真 3.29 試薬検査状況

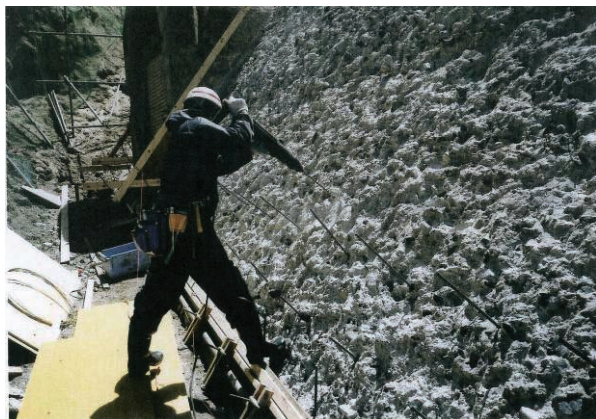
写真 3.31 アンカー打設（削孔）

電動ハンマードリルにて、ハツリ面より削孔しブロア及びブラシにて孔内を清掃後、ケミカルアンカーの打設を実施した。

- ・D13 異形棒鋼：L=700 mm（出 400 mm・入 300 mm）

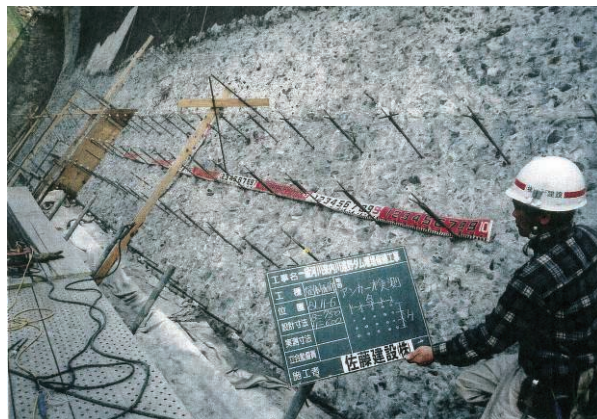
写真 3.32 アンカー打設完了

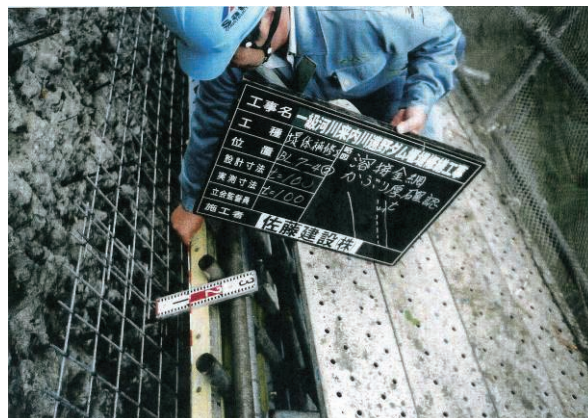
写真 3.34 溶接金網かぶり確認 t=100 mm

サシ筋に溶接金網をセットする（コンクリート表面のひび割れ防止）。

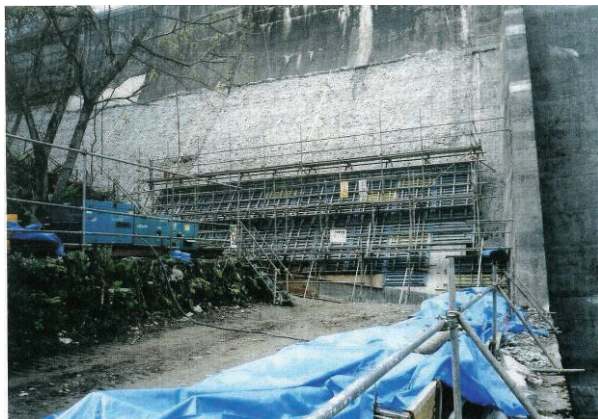
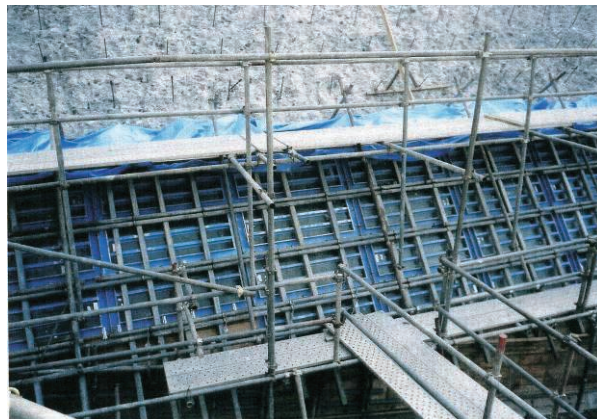
写真 3.35 型枠設置完了

ダム天端の車道が 2.5m と狭隘なことから、クレーンの配置箇所が制限される。この事より、今回使用した型枠については、重量が軽く転用が比較的容易で、強度も十分であるスルーフォーム枠を使用した。この枠材は、枠部が半透明で打設時のコンクリートの状態を確認できる利点がある。また、スルーフォームの設置が不可能な場所には、木製型枠を使用した。

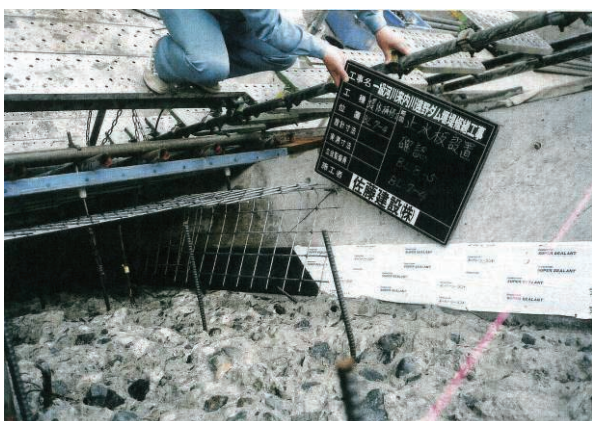
写真 3.36 目地部処理完了

既設ブロックジョイント部分は、劣化部ハツリ完了後深さ 150 mm 迄 V カットし、膨張性止水板（厚さ 10 mm）を先行ブロックのツマ部に設置する。

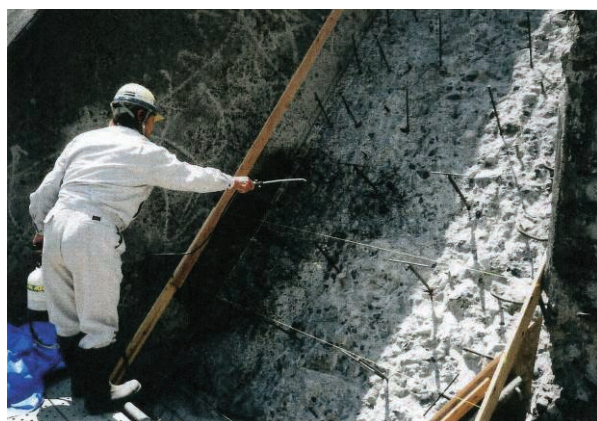
写真 3.37 コンクリート改質剤塗布

新旧コンクリート面の付着性を上げるため、ハツリ面にコンクリート改質剤（C S 2 1 : ㈱アストン）を塗布した。
