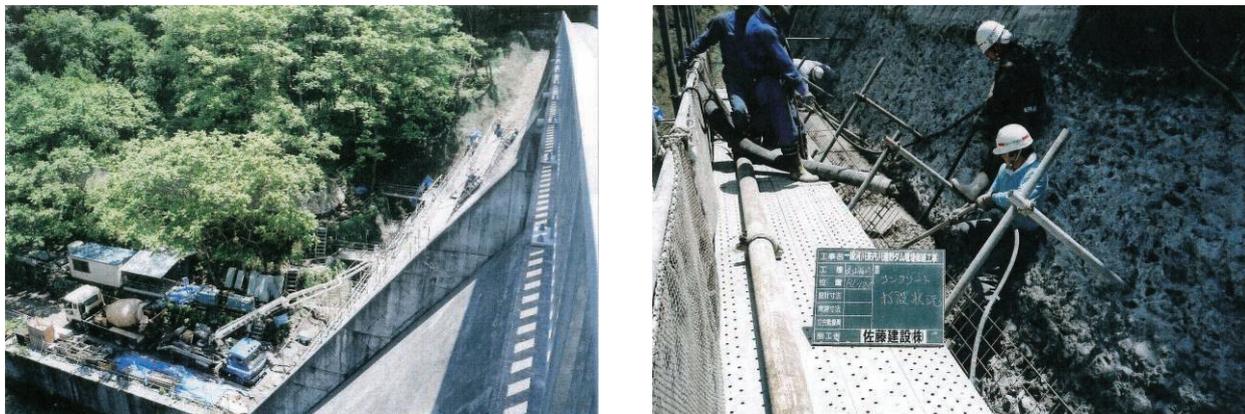
写真 3.38 コンクリート打設状況

作業空間に制約を受けるため、配管圧送によるポンプ打設により施工した。

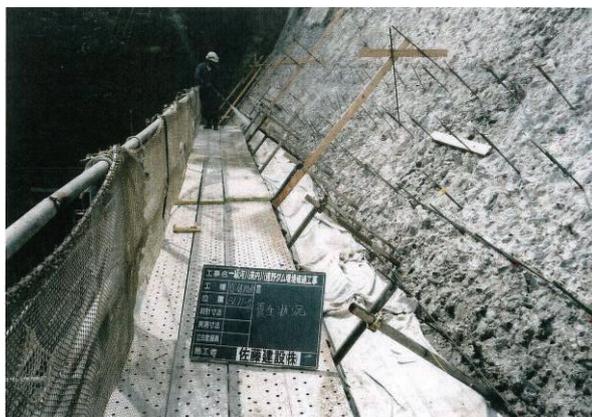
写真 3.39 養生状況

湿潤状態を保つ為、養生マットを保水状態にして使用する。また、必要に応じて散水も実施した。

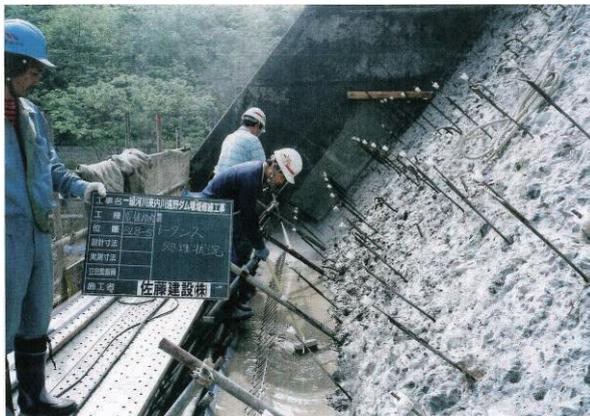
写真 3.40 イタンス処理

リフトの打継目のレイタンス処理はワイヤブラシと高圧洗浄機を使用し施工した。長期（4週以上）の間隔に対しては、打継ぎ面のチップング処理を実施した。
