(2)施工後の状況

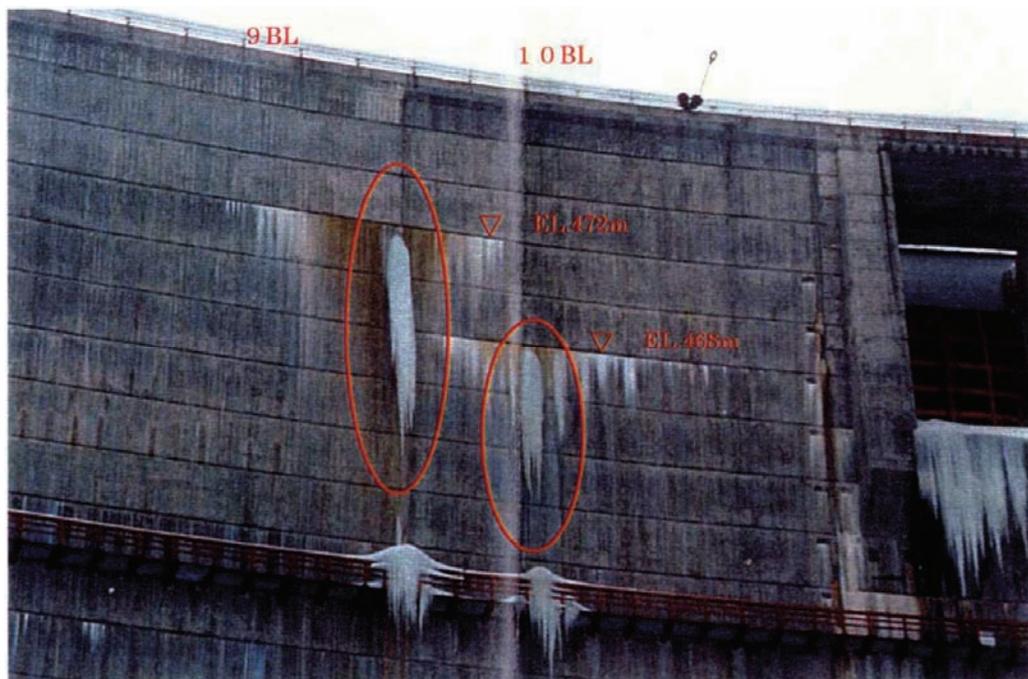
写真 3.10 試験施工前の氷塊発生状況(平成 7 年 1 月)

試験施工実施前後の氷塊の発生状況を写真 3.10～11 に示す。EL.472mの 9BL と 10BL の間に見られた氷塊が無くなっており、止水工の効果が見られる。

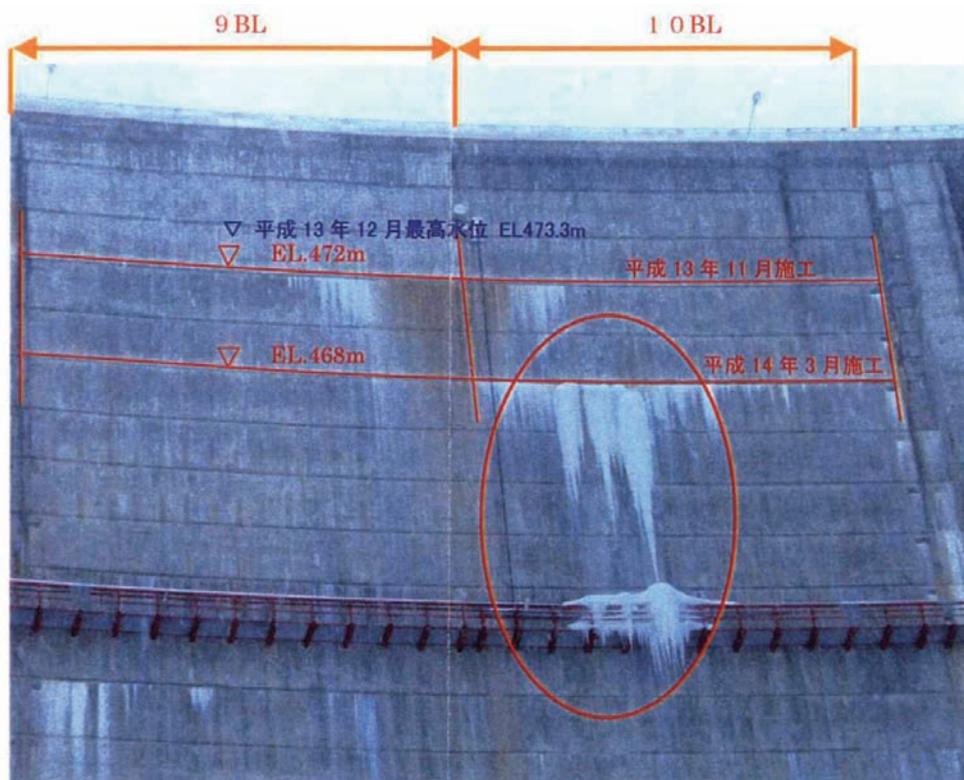
写真 3.11 試験施工後の氷塊発生状況(平成 14 年 1 月)

*1)赤線は試験施工位置

*2)撮影時点では EL.472m の水平打継目のみ施工
