3.4 本施工

堤体漏水対策工事施工手順を写真 3.12 に示す。

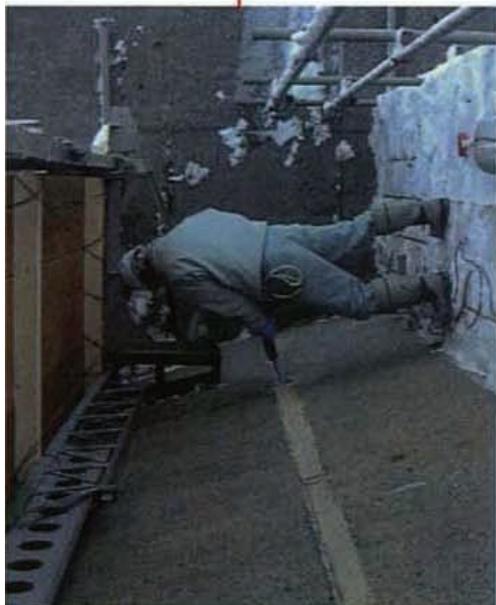
既設継目樹脂撤去工

写真 3.12 堤体漏水対策工事施工手順

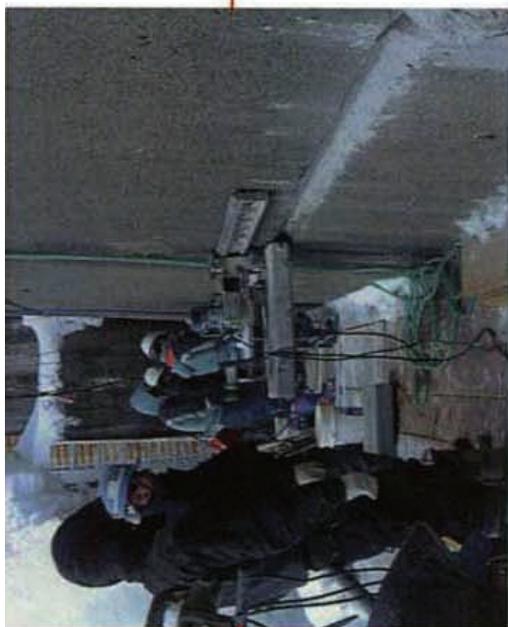
継目切断工

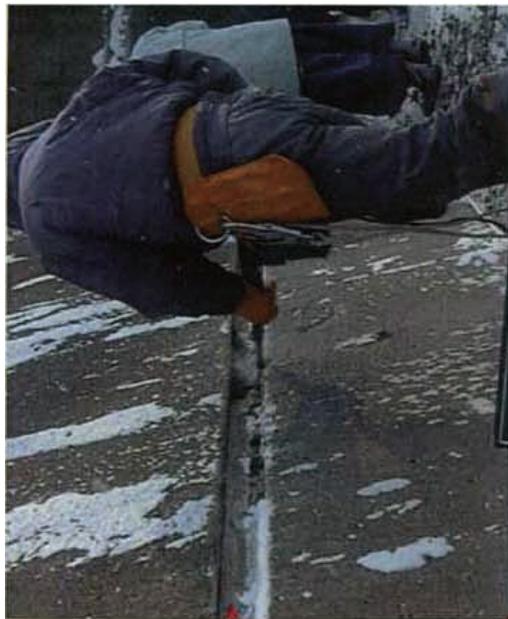
はつり工

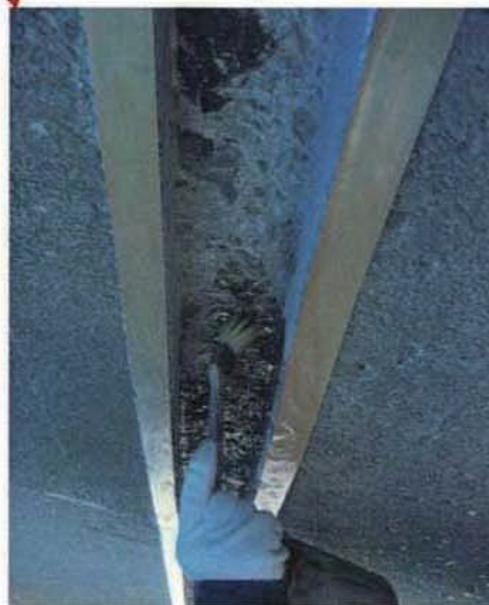
プライマー塗布

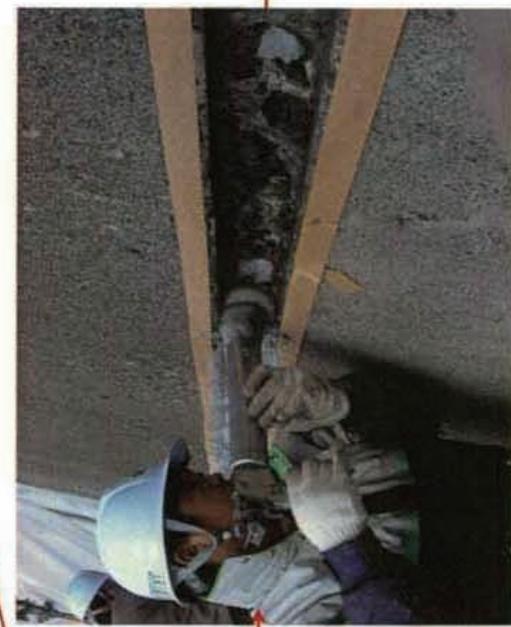
目地充填工

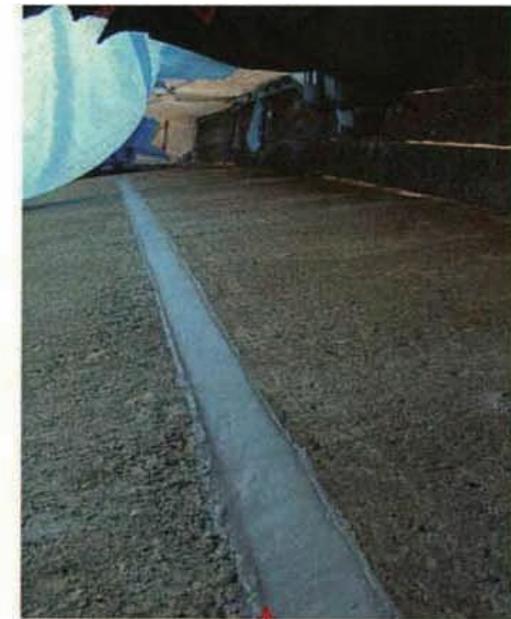
完了

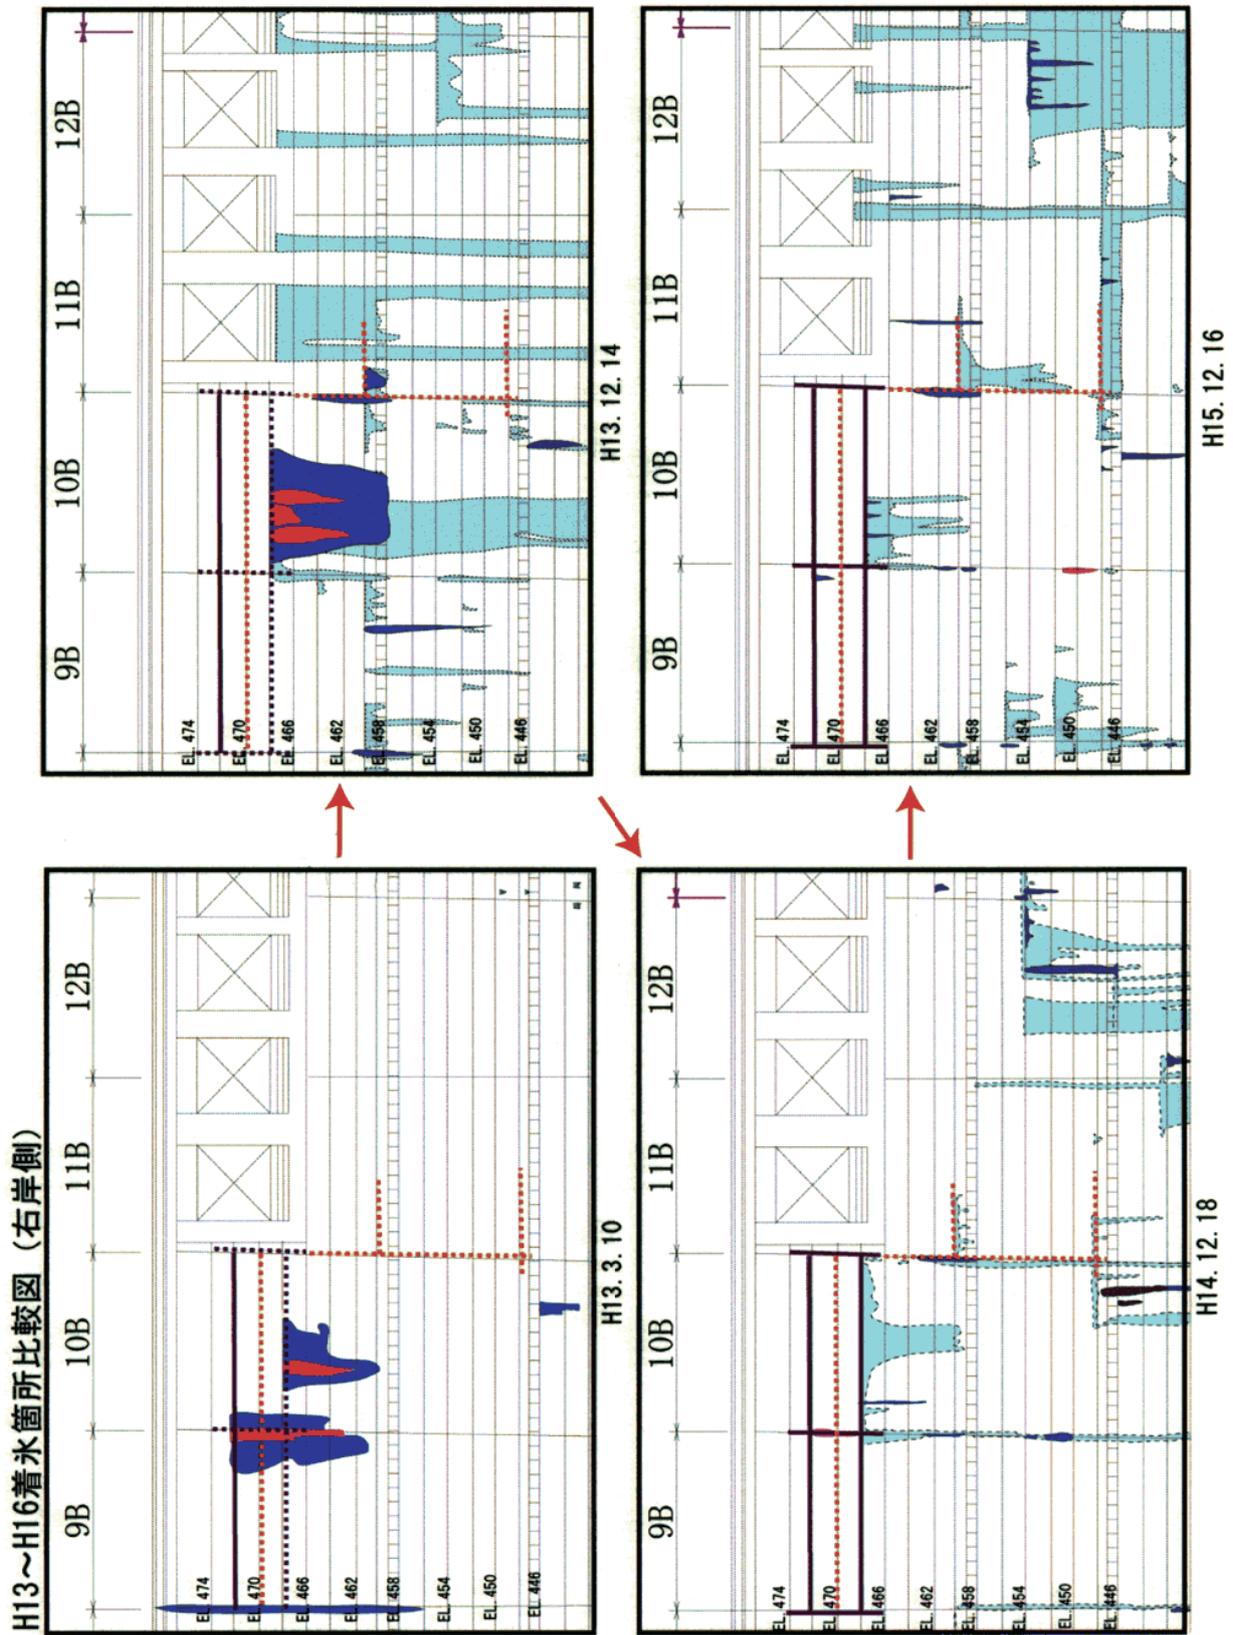
図 3.7 着水箇所比較図

平成 13～16 年における着氷箇所比較図を図 3.7～9 に示す。

H13~H16着水箇所比較図 (右岸側)

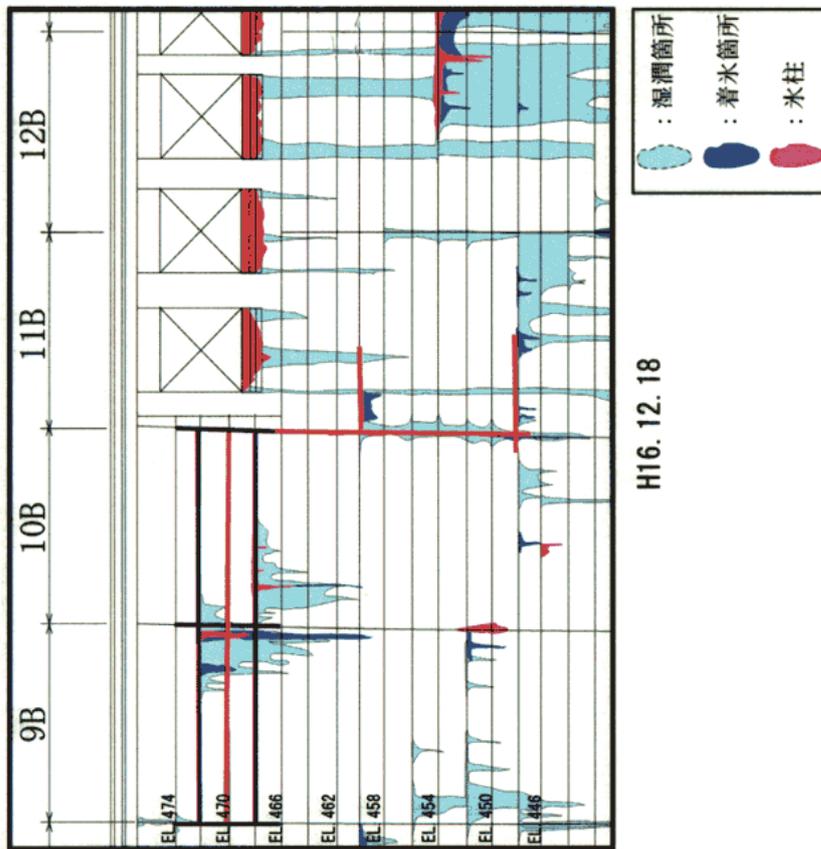
図 3.8 着水箇所比較図

縦目	Type1 ポンドPシェル コンビュア	Type2 ポンドPシェル コンビュア	Type3 シーカフレックス	Type4 シーカフレックス
横縦目				
水平縦目				
線種
