# 国土技術政策総合研究所資料

No. 268

## 台風0416号高潮による家屋・公益施設の被害の状況 －高松市を中心にした整理－

Damage and Restoration of Houses and Public Utilities in Takamatsu  
Caused by Storm Surge Inundation of Typhoon No.0416

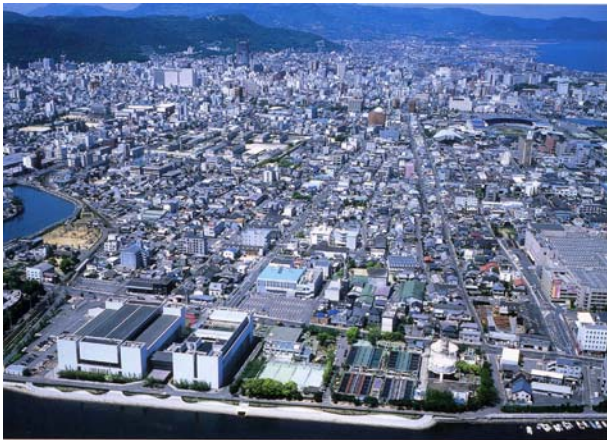
写真-1 高松市中心部

注) 写真中央部は、福岡町および松福町である。手前中央に福岡ポンプ場が見える。写真上部の高層建物群が見えるあたりが高松市の中心部である。写真右側が高松港になる。高松市撮影。

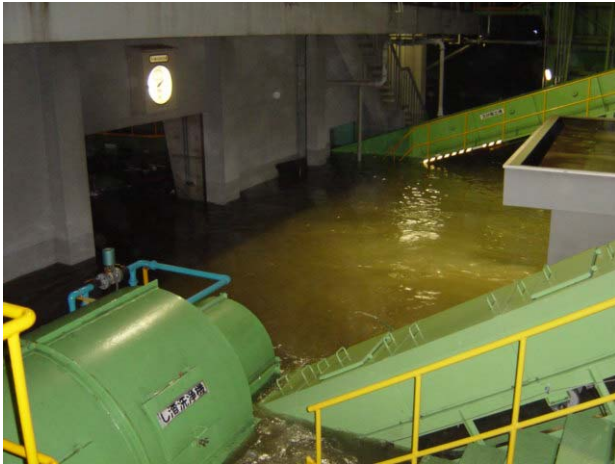
写真-2 沈砂池上屋の浸水状況

(2004 年 8 月 31 日 0:46 高松市下水道施設課撮影)

台風 0416 号高潮の経験から、湛水した水がポンプ室に浸入するのを防ぐために、ポンプ室入口に防水板を設置できるように加工を施すことが考えられている。また、現在は自然排水ができない福岡排水区北部において、河川からの流入は阻止し、河川の水位が下がったときには内水を自然排水する施設・設備を整備する可能性も検討したいとのことであった。市街地では、道路の平面型側溝やグレーチングでゴミが詰まったため、市の職員がそれらを除去するとともに人坑蓋をあけて回った。道路側

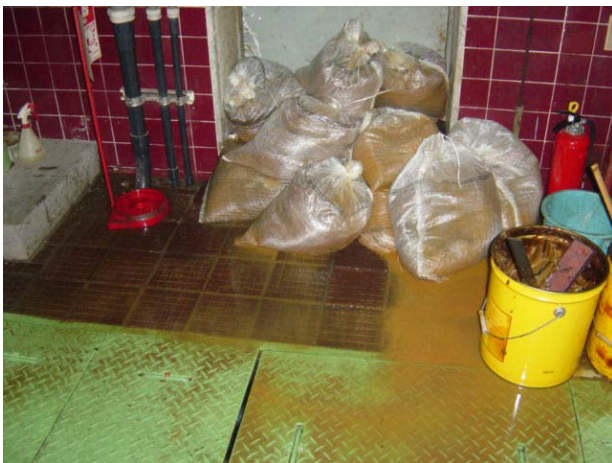
写真-3 ポンプ施設入口の土嚢設置状況

(2004 年 8 月 31 日 0:46 高松市下水道施設課撮影)

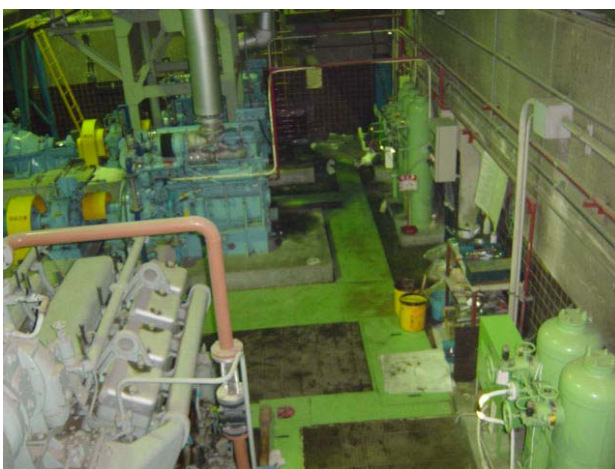
写真-4 雨水排水ポンプ（奥）と発電機（手前）

(2004 年 8 月 31 日 0:47 高松市下水道施設課撮影)

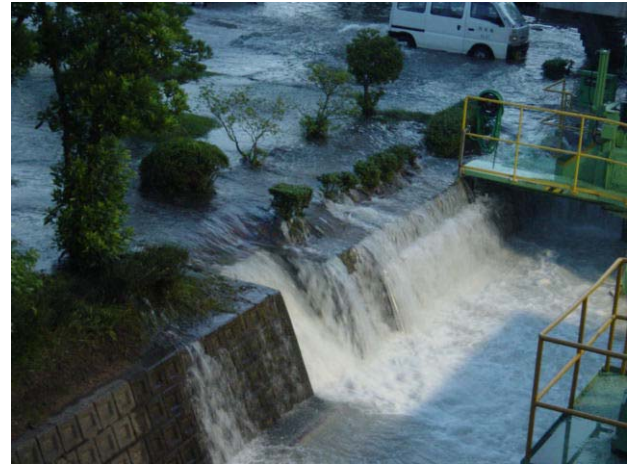
写真-5 ポンプ施設区画への海水の流入

(2004 年 8 月 31 日 5:31 高松市下水道施設課撮影)

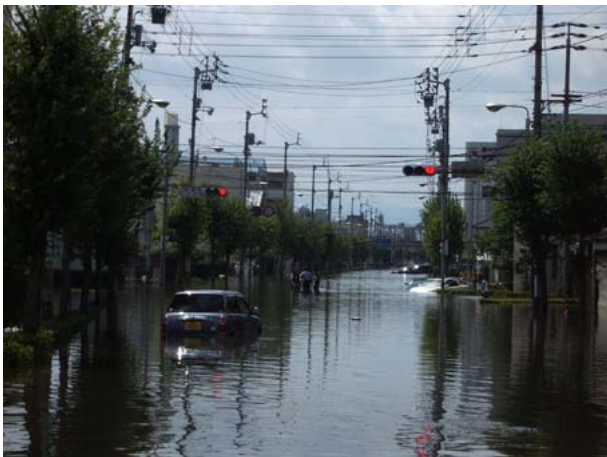
2004 年 8 月 31 日，四国地方整備局高松港湾空港技術調査事務所撮影  
写真-6 松福町 2 丁目交差点の浸水状況

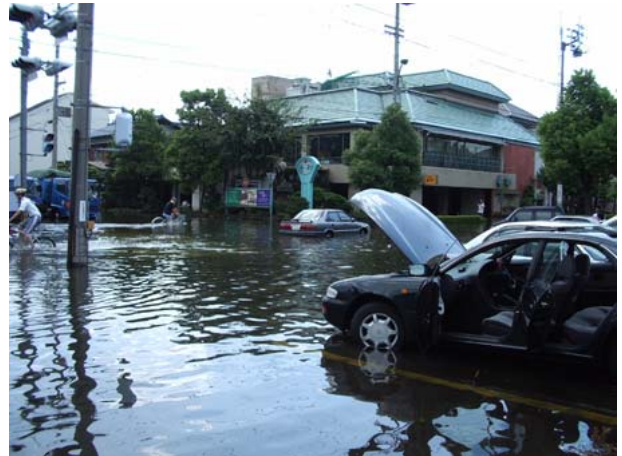
2004 年 8 月 31 日，四国地方整備局高松港湾空港技術調査事務所撮影  
写真-8 福岡町 4 丁目交差点の浸水状況

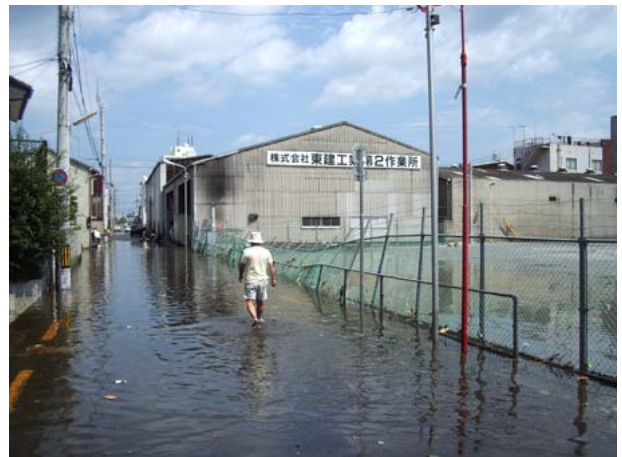
2004 年 8 月 31 日，四国地方整備局高松港湾空港技術調査事務所撮影  
写真-9 福岡町 4 丁目の浸水状況

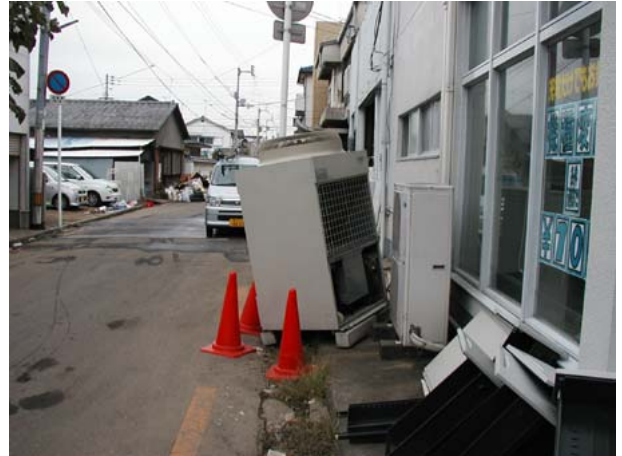
2004 年 9 月 1 日，福岡町 4 丁目にて撮影  
写真-13 浸水して故障した空調室外機

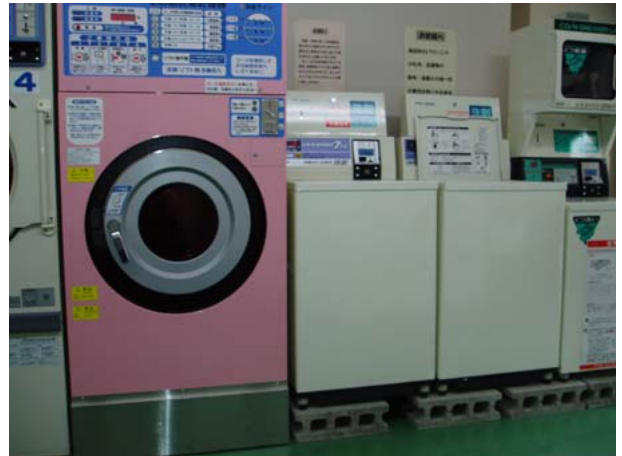
2004年9月24日，福岡町2丁目にて撮影  
写真-19 更新されたコインランドリー装置

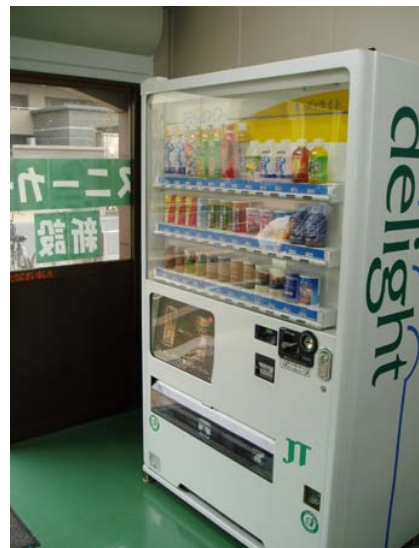
2004年9月24日，福岡町2丁目にて撮影  
写真-20 更新された自動販売機

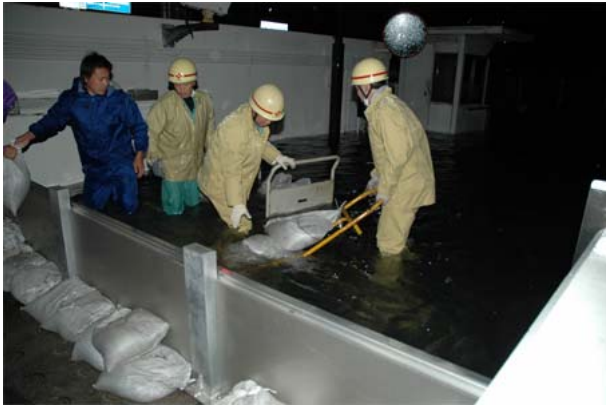
写真-22 地下駐車場入口に設置された防潮板

防潮板とは、床と壁に板を固定する穴等が設けられていて、その場所に水密性を持たせるための材料を周囲に付けた板を設置することによって、建物への海水の浸入を防ぐという仕掛けである。設置区間の長さが長い場合は、途中に支柱を立て、仕掛けが水圧に耐えるように工夫されている。防潮板は、土嚢に比べて水密性が高いため、土嚢よりかなり高い冠水位まで海水が建物に浸入することを防ぐことができる。そして、土嚢に比べて設置、撤去、保管が容易である。また、工事費や部材購入費もそれほど高いものではないので、防潮板をもっと活用しても良いのではないと思われる。

(2004 年 8 月 30 日四国電力撮影)

松島学・吉田秀典(2005)は、台風0416号高潮の際、高松市では、防潮板を設置できるようになっているにもかかわらず、防潮板がどこにあるか分からず、防潮板を設置しなかった建物もあったが、防潮板を設置した建物は、海水の建物への浸入を防ぐことができたとして報告している。

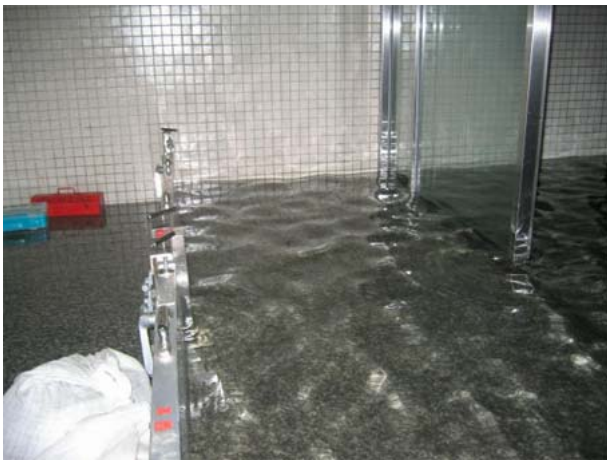
写真-23 建物の入口に設置された防潮板

(2004 年 8 月 30 日四国電力撮影)

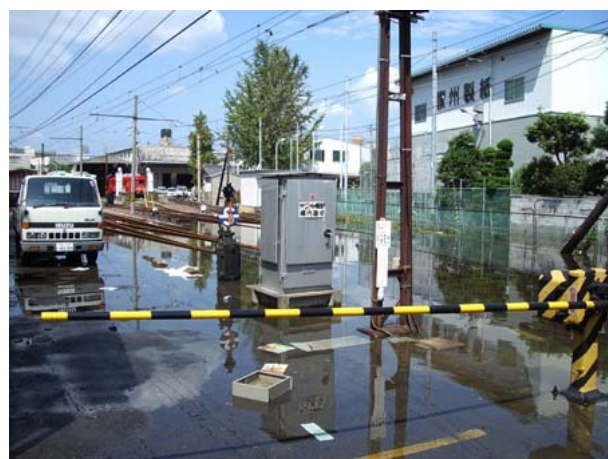
写真-24 琴電今橋駅周辺の浸水状況

月 31 日 5 時すぎ時点でホームの直下まで海水が湛水していた。同線は分岐器の故障などで運休を余儀なくされ、バスの代行輸送を行った。高松築港～瓦町間も 8 月 31 日 15:30 まで運休したため、8 月 31 日だけで約 26 千人に影響が出た。JR 高松駅も線路が水につかり、8 月 31 日は各線で始発から運転を見合わせた（四国新聞社，2004c）。

2004 年 8 月 31 日，四国地方整備局高松港湾空港技術調査事務所撮影

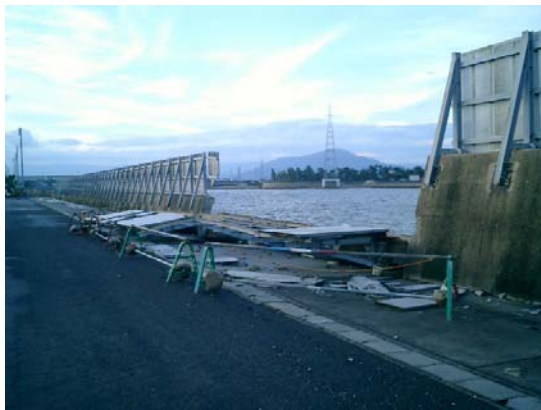
写真-25 丸亀港昭和地区西護岸の上部工の転倒

昭和変電所は、丸亀市北西部の工業地区を中心に電力を供給する配電用変電所である。この変電所では、1970 年新設以来、これまで変電所構内の浸水を経験したことがなかったが、台風 0416 号来週時に、近傍の埋立護岸上部工が約 20m にわたって倒壊（写真-25）し、大量の海水が流入したことにより、浸水被害が発生した。倒壊した護岸上部工の構造は、高さ 1.3m のパラペットの上に高さ約 2m の軽量コンクリートボードを設置したものであった（四国新聞社，2004a）。変電所の被害の発生と復

2005 年 8 月 31 日の護岸上部工の転倒の状況である。パラベットの根元が折れて倒壊している。北から南を見て撮影している。四国電力撮影。
