## 1. はじめに

台風 0416 号は、香川県、岡山県、広島県、兵庫県などで大きな高潮災害を引き起こした。当該台風による高潮の発生状況、浸水の状況および港湾・海岸施設の被害の状況などについては様々なところから報告がなされている（例えば、国土交通省四国地方整備局，2004；国土交通省四国地方整備局港湾空港部，2004；熊谷兼太郎，2004；富田孝史ら，2005；国土技術政策総合研究所危機管理技術研究センター他，2005；飯間秀雄，2005）。

それら台風 0416 号高潮による公共施設の被害状況報告を補完し、高潮災害による経済影響を分析・予測する際の参考情報とするため、市街地における家屋の被害、片付、休業の状況を現地にて調査した。また、これまであまり知見が蓄積されていない、業務ビルの被害、自動車の被害、上下水道の被害、鉄道の被害、電力施設の被害、消毒作業、被災廃棄物の処分、被災者支援の状況を文献等から整理した。

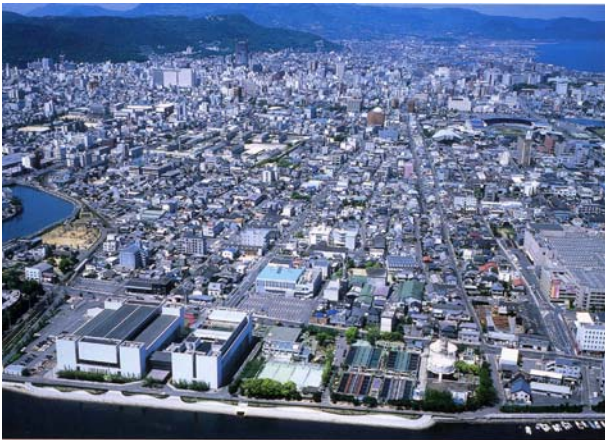
写真-1 高松市中心部

注) 写真中央部は、福岡町および松福町である。手前中央に福岡ポンプ場が見える。写真上部の高層建物群が見えるあたりが高松市の中心部である。写真右側が高松港になる。高松市撮影。

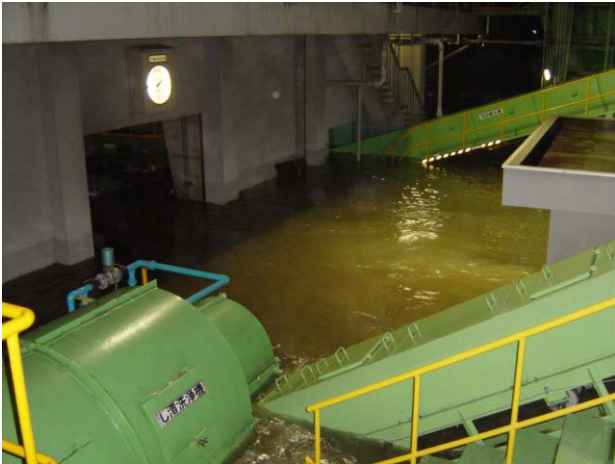
(2004年8月31日0:46高松市下水道施設課撮影)  
写真-2 沈砂池上屋の浸水状況

福岡ポンプ場の運転および同排水区の排水作業の状況は、高松市下水道施設課の資料および関係者の言によれば、次のとおりである。台風 0416 号の接近に伴い、2004 年 8 月 30 日 16:45 に香川県全域に大雨洪水警報が発令された。これを受け、福岡ポンプ場では、降雨状況に応じたポンプの排水運転が始められた。22:00 ごろに周辺地域で高潮による冠水が始まったため、ポンプをフル稼働させたが、雨水対応のポンプ設備では排水能力が追いつかず、地盤レベルが TP+0.5m の場所では 1.5～1.8m 冠水した模様である。沈砂池室とポンプ室の床面は、周辺地盤面から掘り下げてあり、TP-0.8m である。このため、ポンプ室の周囲はかなりの水深まで冠水したが、ポンプ室の扉が丈夫で比較的水密性が高かったため、土嚢の設置により、海水の浸入を防ぐことができた。ポンプ施設は 2～3 時間の自家発電能力を持っているが、今回は電力供給が途絶えることはなかった。高松市の要請で国土交通省のポンプ車（排水能力 150m<sup>3</sup>/min）が 2 台来たが、ピットが得られず、水中ポンプ（排水能力 30m<sup>3</sup>/min）2 台での排水となった。1 台は 8 月 31 日 15:00、もう 1 台は 18:45 に排水を開始した。8 月 31 日 21:30 に周辺道路の冠水が解消したため、国土交通省のポンプの運転を終了し、同 24:00 には福岡ポンプ場の排水運転を終了した。

台風 0416 号高潮の経験から、湛水した水がポンプ室に浸入するのを防ぐために、ポンプ室入口に防水板を設置できるように加工を施すことが考えられている。また、現在は自然排水ができない福岡排水区北部において、河川からの流入は阻止し、河川の水位が下がったときには内水を自然排水する施設・設備を整備する可能性も検討したいとのことであった。市街地では、道路の平面型側溝やグレーチングでゴミが詰まったため、市の職員がそれらを除去するとともに人坑蓋をあけて回った。道路側

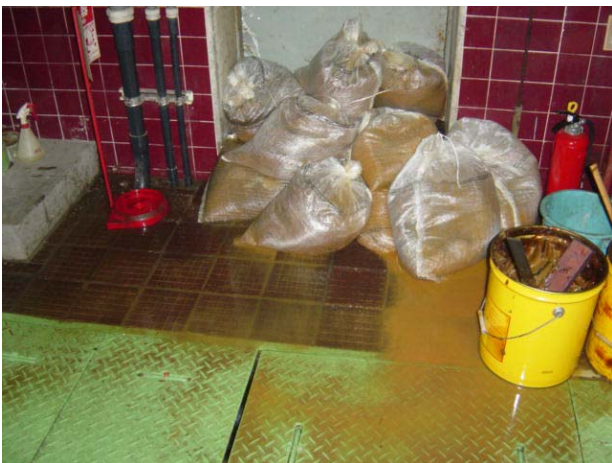
(2004年8月31日0:46高松市下水道施設課撮影)  
写真-3 ポンプ施設入口の土嚢設置状況

| 日時 | 状況 |
|---|---|
| 8/30 22:00 | 高潮によって道路が冠水始める。全ポンプを運転（最大能力は 541m <sup>3</sup> /min）。電気施設とポンプ施設の入口に土嚢を設置し、海水の浸入を防止。排水能力が追いつかず、ポンプ場内が冠水。除塵器の電力が停止。 |
