5.1 家屋浸水による被害

(1) 福岡・松福町の浸水の状況

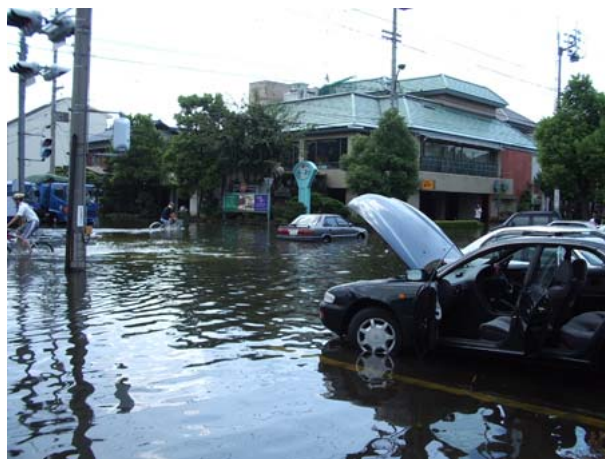
2004年8月31日、四国地方整備局高松港湾空港技術調査事務所撮影
写真-8 福岡町4丁目交差点の浸水状況

台風0416号高潮による被害が大きかったのは、福岡町2～4丁目および松福町2丁目のあたりである。それら地区の高潮の翌日、2004年8月31日の11時過ぎの状況は写真-6～9のとおりであった。

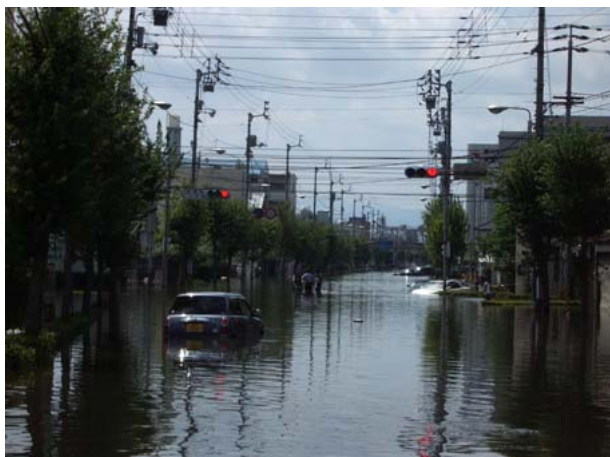
2004年8月31日、四国地方整備局高松港湾空港技術調査事務所撮影
写真-6 松福町2丁目交差点の浸水状況

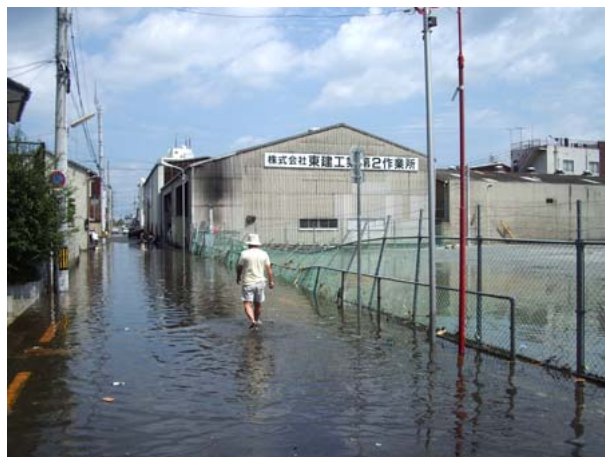
2004年8月31日、四国地方整備局高松港湾空港技術調査事務所撮影
写真-9 福岡町4丁目の浸水状況

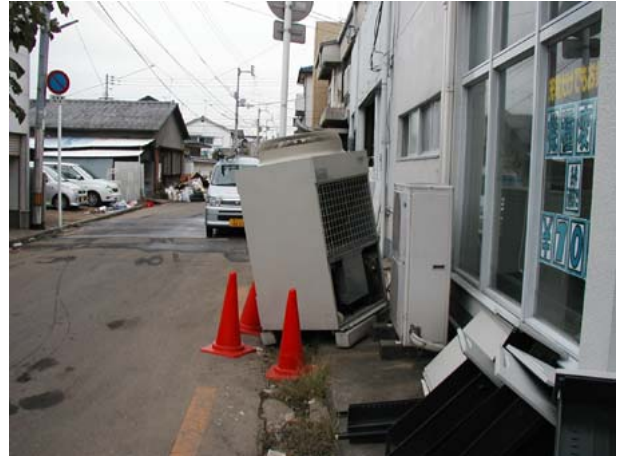
2004年9月1日, 福岡町4丁目にて撮影
写真-13 浸水して故障した空調室外機

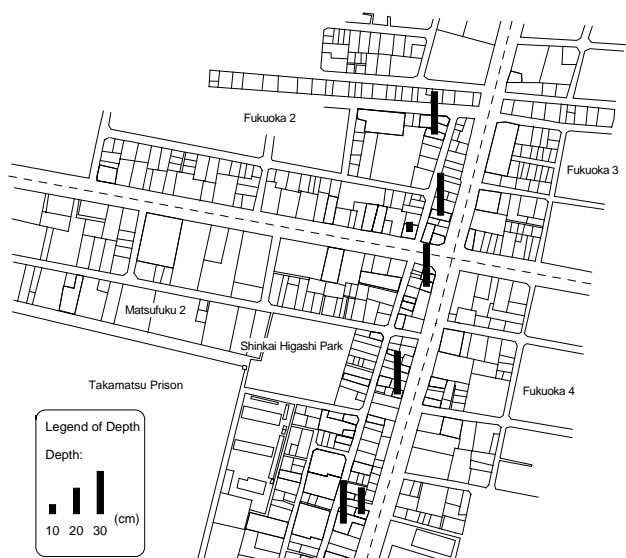
図-9 対象家屋の床面上浸水深

各建物の浸水高は図-7~9のとおりである。浸水高は、福岡町2丁目と松福町2丁目が地盤面上60cmのところがある。福岡町2丁目と松福町2丁目に一部70cmのところがある。福岡町3丁目と4丁目は、ほとんど敷地面上50cmの浸水高である。道路面から歩道面までの高さが12~15cmであるので、この地区の道路面からの浸水高は概ね52~85cmである。

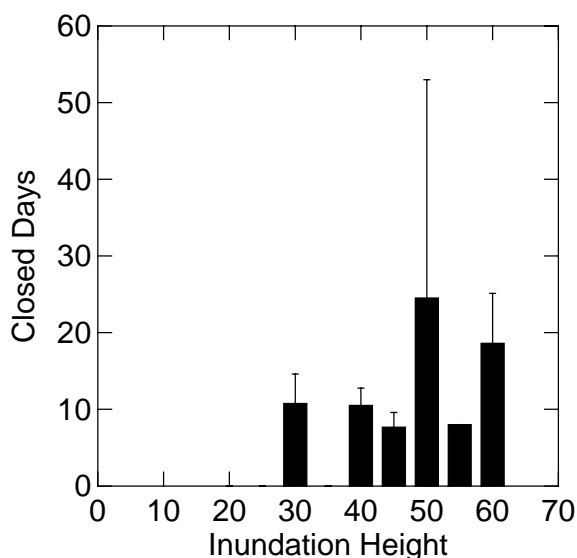
注) Error Bars は標準誤差 68% (両側) の範囲を示す。

図-14 店舗の土間面上浸水高と平均休業日数

サンプル数の多い店舗について、土間面上の浸水高と平均片付日数の関係を見ると、浸水高が 50cm を超えたあたりから休業日数が大きくなる(図-14)。休業日数は、大まかに見て 50cm 未満で 10 日弱、50cm 以上で 20 日程度である。

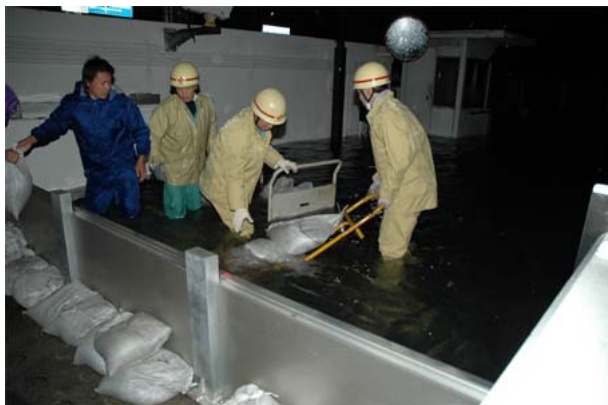
(2004年8月30日四国電力撮影)

写真-22 地下駐車場入口に設置された防潮板

防潮板とは、床と壁に板を固定する穴等が設けられていて、その場所に水密性を持たせるための材料を周囲に付けた板を設置することによって、建物への海水の浸入を防ぐという仕掛けである。設置区間の長さが長い場合は、途中で支柱を立て、仕掛けが水圧に耐えるように工夫されている。防潮板は、土嚢に比べて水密性が高いため、土嚢よりかなり高い冠水位まで海水が建物に浸入することを防ぐことができる。そして、土嚢に比べて設置、撤去、保管が容易である。また、工事費や部材購入費もそれほど高いものではないので、防潮板をもっと活用しても良いのではないかと思われる。

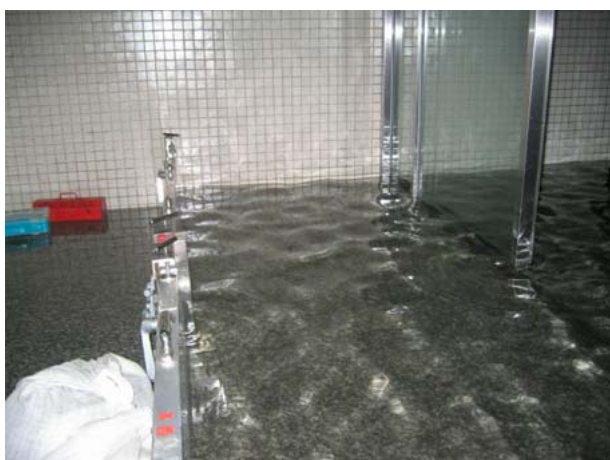
(2004年8月30日四国電力撮影)

写真-23 建物の入口に設置された防潮板
