### 5.3 自動車の被害

#### 5.6 電力設備の被害

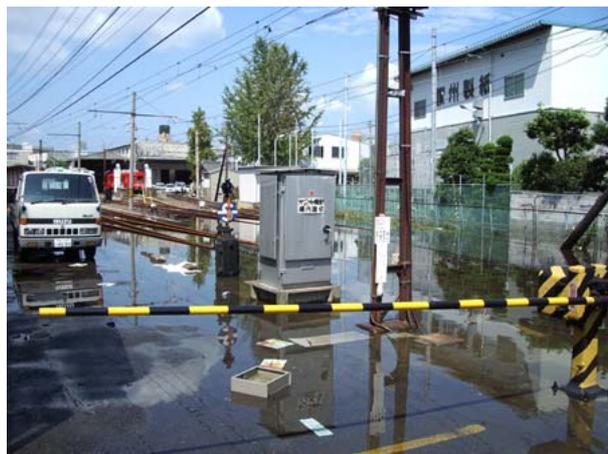
2004 年 8 月 31 日，四国地方整備局高松港湾空港技術調査事務所撮影  
写真-24 琴電今橋駅周辺の浸水状況

琴電志度線の沖松島駅（高松市福岡町 4 丁目）では、8

月 31 日 5 時すぎ時点でホームの直下まで海水が湛水していた。同線は分岐器の故障などで運休を余儀なくされ、バスの代行輸送を行った。高松築港～瓦町間も 8 月 31 日 15:30 まで運休したため、8 月 31 日だけで約 26 千人に影響が出た。JR 高松駅も線路が水につかり、8 月 31 日は各線で始発から運転を見合わせた（四国新聞社，2004c）。

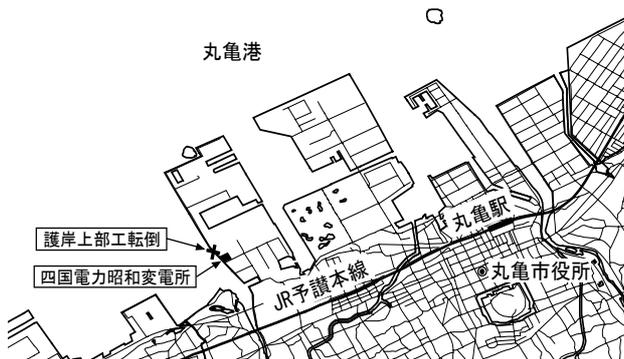
図-15 昭和変電所と護岸転倒箇所的位置

台風 0416 号によって丸亀港昭和地区（香川県丸亀市昭和町）西側護岸側に立地する四国電力の昭和変電所（図-15）が被害を受けた。四国電力によれば、その概要は次の通りである。

昭和変電所は、丸亀市北西部の工業地区を中心に電力を供給する配電用変電所である。この変電所では、1970 年新設以来、これまで変電所構内の浸水を経験したことがなかったが、台風 0416 号来週時に、近傍の埋立護岸上部工が約 20m にわたって倒壊（写真-25）し、大量の海水が流入したことにより、浸水被害が発生した。倒壊した護岸上部工の構造は、高さ 1.3m のパラペットの上に高さ約 2m の軽量コンクリートボードを設置したものであった（四国新聞社，2004a）。変電所の被害の発生と復

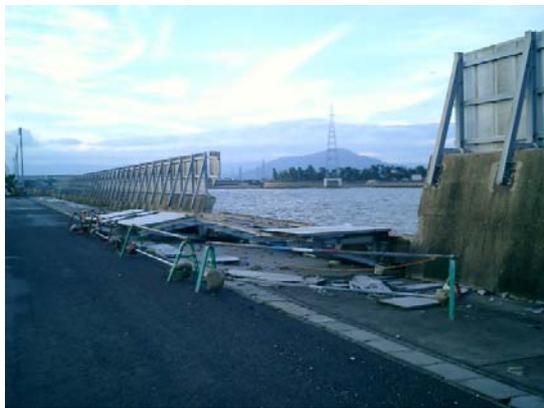
写真-25 丸亀港昭和地区西護岸の上部工の転倒

2005年8月31日の護岸上部工の転倒の状況である。パラベットの根元が折れて倒壊している。北から南を見て撮影している。四国電力撮影。

四国電力では、今回の被害を受けて次のような対策を検討しているとのことであった。

施設による対策は大きな費用がかかるため、施設を更新する際に検討を行って対処していくとのことであった。当面の対策は運用上の対策で、その内容は、①変電所待機要員の配置箇所・時期・人数を再検討する、②土嚢袋・砂等を各変電所の正門・建物扉等止水対策箇所に必要数量確保する、③移動式排水ポンプを配備する、④災害時の交通・通信手段を確保する、⑤災害記録をとりまとめ、災害予測、設備の整備・保守に活用する、⑥道路冠水、土砂崩れ等の危険箇所を予め把握しておく、⑦地形、排水路等の浸水危険箇所を把握しておく、といったものである。

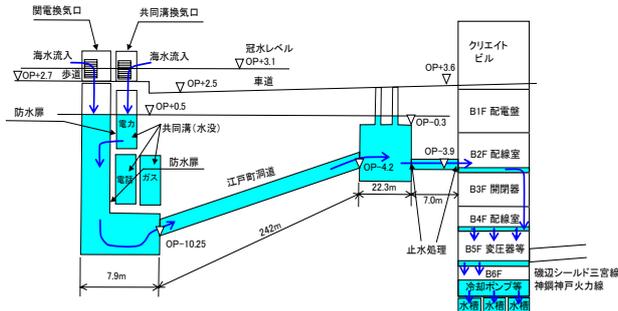
図-16 三宮変電所の浸水経路

台風 0416 号による高潮により、国道 2 号線が冠水した。国道 2 号線に設けられた神戸第 3 共同溝の換気口と東端開口部および神戸第 3 共同溝と三宮変電所を結ぶ関西電力江戸町洞道の換気口より高い水位（浸水高は国道 2 号線の路面より 0.6m）まで冠水が起こり、共同溝および関西電力江戸町洞道に海水が浸入し、洞道が水没した。この関西電力洞道の水没による水圧のため変電所地下 2 階のケーブル貫通口の止水工が破れ、変電所内が浸水した。地下 2 階に浸入した海水は、床面ケーブル貫通口やダクトを通して地下 5 階の変圧器室および廊下に浸入し、床面から 1m まで湛水した。これにより、LR (load-ratio) 盤、ガスブローア一盤、送液ポンプ盤が一部使用不能となった。また、海水は床面グレーチングや階段を通して地下 6 階に浸入し、床面から 1.5m 湛水した (図-16)。こ

れによって、ポンプとその動力供給のための電動機が使用不可能となった。これらの障害により、最下層の貯水槽に達した海水の流入とともに水位が上昇した。

これらにより、2004 年 8 月 31 日 0:47、変電所の変圧器の運転が困難になり、電力の供給を停止した。なお、地下 2 階ケーブルスペースの浸水高は 0.1m、275kV と 77kV の GIS (Gas Insulated Switchgear) が設置してある地下 3 階の浸水高は 0.03m、地下 4 階の浸水高は 0.1m で障害は発生しなかった。また、制御室とキュービクルは地下 1 階にあり問題は生じなかった。電力の供給停止は、33kV/6200kW が 3 軒と 6.6kV/3000kW が 270 軒で、供給停止時間は 28 時間 55 分と 4 時間 24 分であった。

関西電力では、今回の被害を受け、①洞道換気口の一部止水、②共同溝隔壁の止水強化、③変電所管路口の止水強化、④地下 2 階ケーブル貫通口周辺への堰とポンプ
